Artikel: Zerstörungen an einem Pumpenlaufrad bei Eintrittsstoss

Zerstörungen an einem Pumpenlaufrad bei Eintrittstoss

Von Ing. K. RÜTSCHI, i. Fa. Müller & Co., Brugg

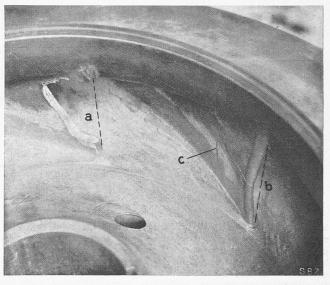
Abb. 1 zeigt das Laufrad einer einstufigen Niederdruck-Kreiselpumpe nach zweiwöchigem Betrieb unter Teillast. Infolge starker Stoss- und Schlagwirkungen verkrümmte sich die ursprünglich gerade Eintrittskante, bis es zur Rissbildung (b) und zum Wegschlagen einzelner Schaufelanfänge (a) kam. In der Mitte der Schaufelunterseite (c) zeigen sich matte Einhämmerungen infolge Drucksenkungen.

Bereits Hagmayer²) beobachtete, dass solche Geräusche und Schläge bei Halblast besonders stark auftraten; es wurde vermutet, dass der Eintrittstoss diese Erscheinung begünstige. Schaufeldruckmessungen am umlaufenden Pumpenrad³) (Abb. 2) zeigten auch tatsächlich das überraschende Ergebnis, dass nicht etwa bei Nullast, sondern ungefähr bei Halblast die grösste Druckdifferenz zwischen Ober- und Unterseite der Schaufeleintrittskante zu finden ist. Die Lage der beiden Messpunkte i und a am Schaufeleintritt geht aus Abb. 3 hervor, in der die Strömung bei Teillast dargestellt ist. Die auf der Unterseite auftretenden Drucksenkungen bewirken die Einhämmerungen c in Abb. 1.

Etwas schwieriger sind die Beschädigungen der Schaufeln auf der Druckseite zu erklären, da die normale Strömung hier sonst keine Stellen kleinsten Druckes aufweist. Es könnte sein, dass Ablösungen an der Schaufelunterseite oder vor dem Rad beginnen und beim Auftreffen auf die Druckseite der Schaufeln die starken Schläge hervorrufen, die zur Rissbildung und zum Wegschlagen der Schaufelanfänge führten. Es kann aber auch

Abb. 1. Pumpenlaufrad mit Zerstörungen infolge Teillastbetrieb. a weggeschlagener Schaufelanfang, b verkrümmte und eingerissene Schaufel, c Anfressungen durch Kavitation

die ziemlich hohe Umfangsgeschwindigkeit der Schaufeleintrittskante $u_1=17~{\rm m/s}$, besonders bei stossbehafteter Teillastförderung, zu diesen Schäden beigetragen haben. Neuere eingehende Untersuchungen über das Verhalten metallischer Werkstoffe bei Beanspruchung durch Flüssigkeitsschlag $^4)$ stellten fest, dass Anfressungen in erster Linie von der Auftreffgeschwindigkeit der Flüssigkeit abhängen. Für Eisen und Stahlguss wurden bei einem 8 mm dicken Versuchstrahl Grenzgeschwindigkeiten, bei denen die Zerstörungen einsetzen, von $22 \div 25~{\rm m/s}$ gefunden. Bei dünneren Versuchstrahlen sind höhere Geschwindigkeiten zulässig, wogegen bei stärkeren Strahldicken, wie z. B. bei einer Pumpenradströmung, niedrigere Werte zu erwarten sind. Ebenso dürften bei Bronze, aus welchem Material das zerstörte Rad gefertigt war, die zulässigen Geschwindigkeiten tiefer liegen.

Zur Behebung der Störungen wurde deshalb beim neuen Rad vor allem danach getrachtet, die Umfangsgeschwindigkeit u_1 und damit den Eintrittsdurchmesser gering zu halten. Das starke Hereinziehen der Schaufeleintrittskante verlangte den Uebergang von der einfach auf die doppelt gekrümmte Schaufel. Gleichzeitig wurde der Schaufeleintrittswinkel so verkleinert, dass stossfreier Eintritt bei einer mittleren Fördermenge von 140 l/s erfolgte. Das so umgeänderte Rad ergab einen absolut geräuschfreien Betrieb über den gesamten möglichen Arbeitsbereich von $50 \div 180$ l/s. Das Rad ist nun während eines Jahres in ununterbrochenem 24 h-Betrieb, ohne dass irgendwelche Schäden aufgetreten wären.
