Zeitschrift: Schweizerische Bauzeitung
Herausgeber: Verlags-AG der akademischen technischen Vereine
Band: 113/114 (1939)
Heft: 6

Zerstörungen an einem Pumpenlaufrad bei Eintrittsstoss

Von Ing. K. RÜTSCHI, i. Fa. Müller & Co., Brugg

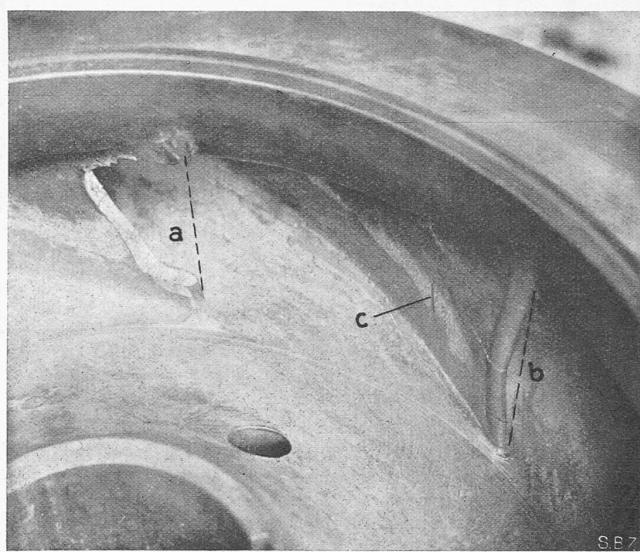
Abb. 1 zeigt das Laufrad einer einstufigen Niederdruck-Kreiselpumpe nach zweiwöchigem Betrieb unter Teillast. Infolge starker Stoss- und Schlagwirkungen verkrümmte sich die ursprünglich gerade Eintrittskante, bis es zur Rissbildung (b) und zum Wegschlagen einzelner Schaufelanfänge (a) kam. In der Mitte der Schaufelunterseite (c) zeigen sich matte Einhämmerungen infolge Drucksenkungen.

Bereits Hagnmayer²⁾ beobachtete, dass solche Geräusche und Schläge bei Halblast besonders stark auftraten; es wurde vermutet, dass der Eintrittsstoss diese Erscheinung begünstigte. Schaufeldruckmessungen am umlaufenden Pumpenrad³⁾ (Abb. 2) zeigten auch tatsächlich das überraschende Ergebnis, dass nicht etwa bei Nullast, sondern ungefähr bei Halblast die grösste Druckdifferenz zwischen Ober- und Unterseite der Schaufeleintrittskante zu finden ist. Die Lage der beiden Messpunkte i und a am Schaufeleintritt geht aus Abb. 3 hervor, in der die Strömung bei Teillast dargestellt ist. Die auf der Unterseite auftretenden Drucksenkungen bewirken die Einhämmerungen c in Abb. 1.

Etwas schwieriger sind die Beschädigungen der Schaufeln auf der Druckseite zu erklären, da die normale Strömung hier sonst keine Stellen kleinsten Druckes aufweist. Es könnte sein, dass Ablösungen an der Schaufelunterseite oder vor dem Rad beginnen und beim Auftreffen auf die Druckseite der Schaufeln die starken Schläge hervorrufen, die zur Rissbildung und zum Wegschlagen der Schaufelanfänge führen. Es kann aber auch

Abb. 1. Pumpenlaufrad mit Zerstörungen infolge Teillastbetrieb.
a weggeschlagener Schaufelanfang, b verkrümmte und eingerissene Schaufel, c Anfressungen durch Kavitation

die ziemlich hohe Umfangsgeschwindigkeit der Schaufeleintrittskante $u_1 = 17$ m/s, besonders bei stossbehafteter Teillastförderung, zu diesen Schäden beigetragen haben. Neuere eingehende Untersuchungen über das Verhalten metallischer Werkstoffe bei Beanspruchung durch Flüssigkeitsschlag⁴⁾ stellten fest, dass Anfressungen in erster Linie von der Auftreffgeschwindigkeit der Flüssigkeit abhängen. Für Eisen und Stahlguss wurden bei einem 8 mm dicken Versuchstrahl Grenzgeschwindigkeiten, bei denen die Zerstörungen einsetzen, von $22 \div 25$ m/s gefunden. Bei dünneren Versuchstränen sind höhere Geschwindigkeiten zulässig, wogegen bei stärkeren Strahlängen, wie z. B. bei einer Pumpenströmung, niedrigere Werte zu erwarten sind. Ebenso dürfen bei Bronze, aus welchem Material das zerstörte Rad gefertigt war, die zulässigen Geschwindigkeiten tiefer liegen.

Zur Behebung der Störungen wurde deshalb beim neuen Rad vor allem danach getrachtet, die Umfangsgeschwindigkeit u_1 und damit den Eintrittsdurchmesser gering zu halten. Das starke Hereinziehen der Schaufeleintrittskante verlangte den Übergang von der einfach auf die doppelt gekrümmte Schaufel. Gleichzeitig wurde der Schaufeleintrittswinkel so verkleinert, dass stossfreier Eintritt bei einer mittleren Fördermenge von 140 l/s erfolgte. Das so umgeänderte Rad ergab einen absolut geräuschenfreien Betrieb über den gesamten möglichen Arbeitsbereich von $50 \div 180$ l/s. Das Rad ist nun während eines Jahres in ununterbrochenem 24 h-Betrieb, ohne dass irgendwelche Schäden auftreten wären.
