**Zeitschrift:** Schweizerische Bauzeitung  
**Herausgeber:** Verlags-AG der akademischen technischen Vereine  
**Band:** 117/118 (1941)  
**Heft:** 19

**Artikel:** Zur Güterzugentgleisung vom 29. Juli 1941 am Piano Tondo-Tunnel  
**Autor:** [s.n.]  
**DOI:** <https://doi.org/10.5169/seals-83549>

**Zur Güterzugentgleisung vom 29. Juli 1941 am Piano Tondo-Tunnel**

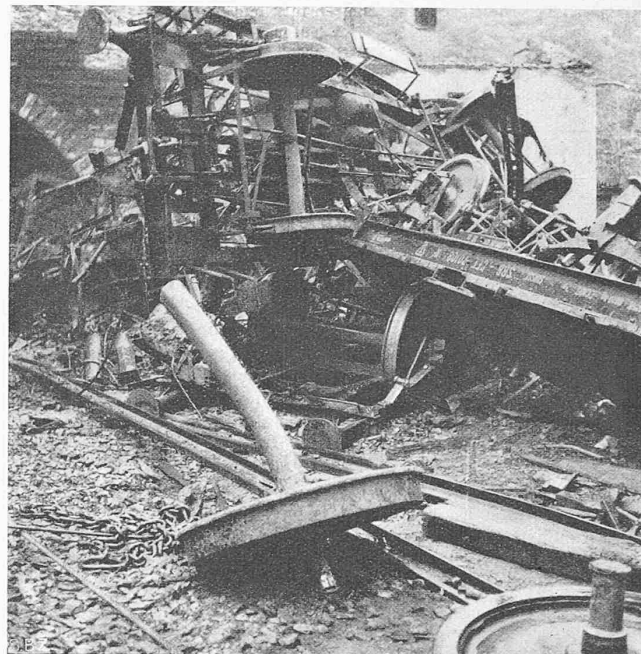
Abb. 6. Blick gegen Tunnelportal und Wärterhaus Piano Tondo

Auf Abb. 5 und 6 ist ein Radsatz mit festanliegenden Bremsklötzen zu erkennen; andere waren ganz durchgeschliffen oder abgefallen. Die schweizerischen Wagen waren mit der automatischen Drolshammer-Güterzugbremse<sup>3)</sup> ausgerüstet; ihre Bremsklötze waren fast durchgeschliffen, hatten also gewirkt. Das Chaos der ineinander geschobenen Eisenteile und die gebrochene

und gebogene Radachse (Abb. 6) veranschaulichen die Wucht des Aufpralls am Tunnelportal. Von besonderem Interesse ist Abb. 9, die auf dem Rücken liegende Lokomotive von 131 t und  $2 \times 10$  m Länge. Man beachte, dass der Kuppelzapfen der beiden, in der Längsrichtung um fast  $90^\circ$  gegeneinander verdrehten Lokomotivhälften nicht gebrochen ist; auch sind die Rahmenhälften samt den Radsätzen angesichts der in Deformationsarbeit verwandelten kinetischen Energie von etwa 6,6 Mio kgm (6,6 tkm) verhältnismässig wenig verkrümmt, beides Zeugen für die Güte von Material und Arbeit. Sodann hat sich die Lauffähigkeit der für max. 65 km/h bemessenen Maschine als erstaunlich überschreitbar erwiesen. Mit seinen schweren umlaufenden Triebwerkmassen hat das Fahrzeug ohne zu entgleisen 120 km/h durchgehalten, die Triebräder von 1350 mm  $\phi$  samt ihren Kurbelzapfen somit rund acht Umdrehungen in der Sekunde; Trieb- und Kuppelstangen sind offenbar erst beim Sturz abgefallen. Alles dies stellt der Baufirma, der S.L.M. Winterthur, das beste Zeugnis aus.
