**Artikel:** Zur Güterzugentgleisung vom 29. Juli 1941 am Piano Tondo-Tunnel  
**Autor:** [s.n.]  
**DOI:** <https://doi.org/10.5169/seals-83549>

### Zur Güterzugentgleisung vom 29. Juli 1941 am Piano Tondo-Tunnel

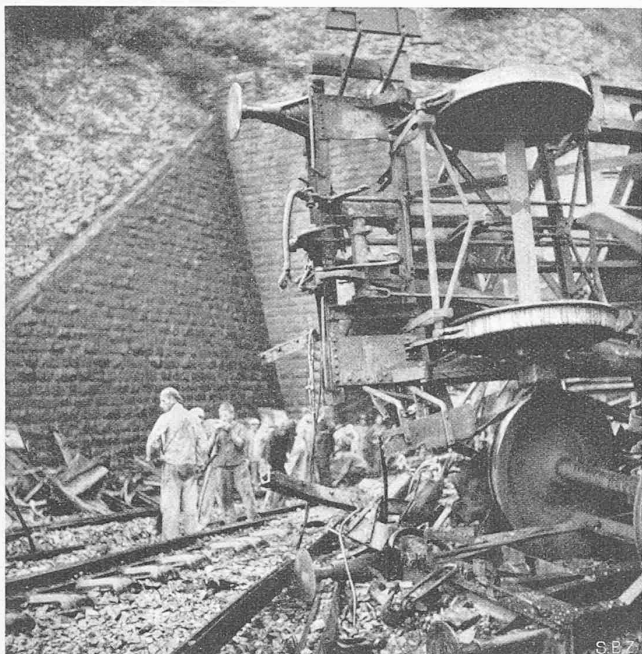
Abb. 5. Einzelheiten (anliegende Bremsklötze!) zu Abb. 6

Auf Abb. 5 und 6 ist ein Radsatz mit festanliegenden Bremsklötzen zu erkennen; andere waren ganz durchgeschliffen oder abgefallen. Die schweizerischen Wagen waren mit der automatischen Drolshammer-Güterzugbremse<sup>3)</sup> ausgerüstet; ihre Bremsklötze waren fast durchgeschliffen, hatten also gewirkt. Das Chaos der ineinander geschobenen Eisenteile und die gebrochene

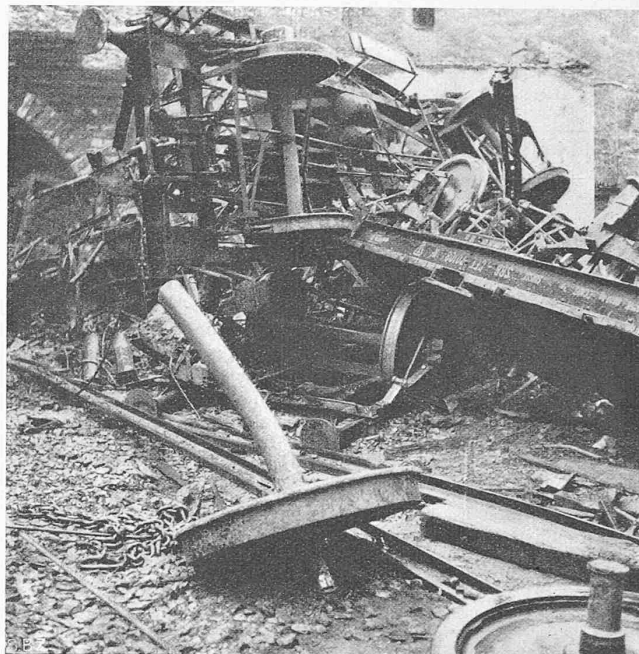
Abb. 6. Blick gegen Tunnelportal und Wärterhaus Piano Tondo

und gebogene Radachse (Abb. 6) veranschaulichen die Wucht des Aufpralls am Tunnelportal. Von besonderem Interesse ist Abb. 9, die auf dem Rücken liegende Lokomotive von 131 t und  $2 \times 10$  m Länge. Man beachte, dass der Kuppelzapfen der beiden, in der Längsrichtung um fast  $90^\circ$  gegeneinander verdrehten Lokomotivhälften nicht gebrochen ist; auch sind die Rahmenhälften samt den Radsätzen angesichts der in Deformationsarbeit verwandelten kinetischen Energie von etwa 6,6 Mio kgm (6,6 tkm) verhältnismässig wenig verkrümmt, beides Zeugen für die Güte von Material und Arbeit. Sodann hat sich die Lauffähigkeit der für max. 65 km/h bemessenen Maschine als erstaunlich überschreitbar erwiesen. Mit seinen schweren umlaufenden Triebwerkmassen hat das Fahrzeug ohne zu entgleisen 120 km/h durchgehalten, die Triebräder von 1350 mm  $\phi$  samt ihren Kurbelzapfen somit rund acht Umdrehungen in der Sekunde; Trieb- und Kuppelstangen sind offenbar erst beim Sturz abgefallen. Alles dies stellt der Baufirma, der S.L.M. Winterthur, das beste Zeugnis aus.

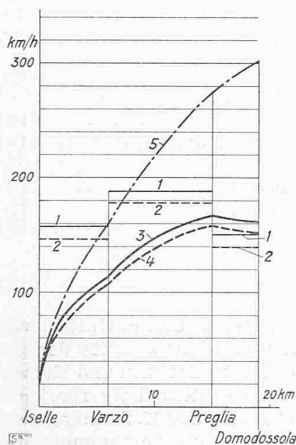
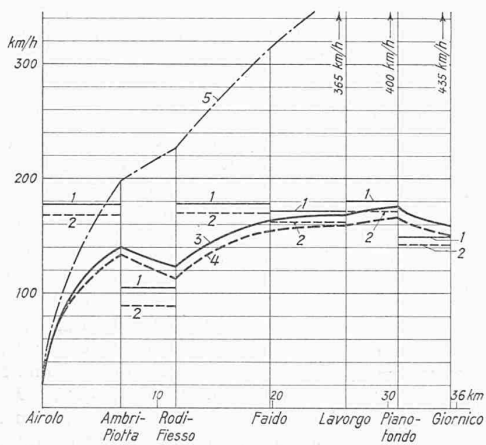
Abb. 2. Domo d'Ossola  
Legende für Abb. 2 und 3:  
1 Grenzgeschwindigkeit bei  $R_m \infty$ , 2 Grenzgeschwindigkeit bei  $R_m = 300$  m,  
3 Geschwindigkeit bei  $R_m \infty$ , 4 Geschwindigkeit bei  $R_m = 300$  m,  
5 Theoretische Geschwindigkeit des talwärts fahrenden Zuges, exkl. Lauf- und Krümmungs-Widerstände

Abb. 3. Piano Tondo-Giornico

zahlenmässige Durchrechnung, dass eine Variation von  $v_0$  im Bereiche von 0 bis 40 km/h auf die Geschwindigkeiten in den nachfolgenden Stationen praktisch ohne Einfluss ist. Aus den Abb. 2 und 3 geht hervor, dass auf manchen Strecken die Geschwindigkeit nach vorangegangener Beschleunigung wieder abnimmt, ferner, dass der hemmende Einfluss der Kurven nicht besonders stark ist.

Die theoretische Durchfahrgeschwindigkeit in den einzelnen Stationen (ohne Berücksichtigung des Lauf- und des Krümmungswiderstandes), die in ihrem Verlauf zu Vergleichszwecken in den Abb. 2 und 3 ebenfalls eingetragen sind, folgt aus dem Energiesatze zu

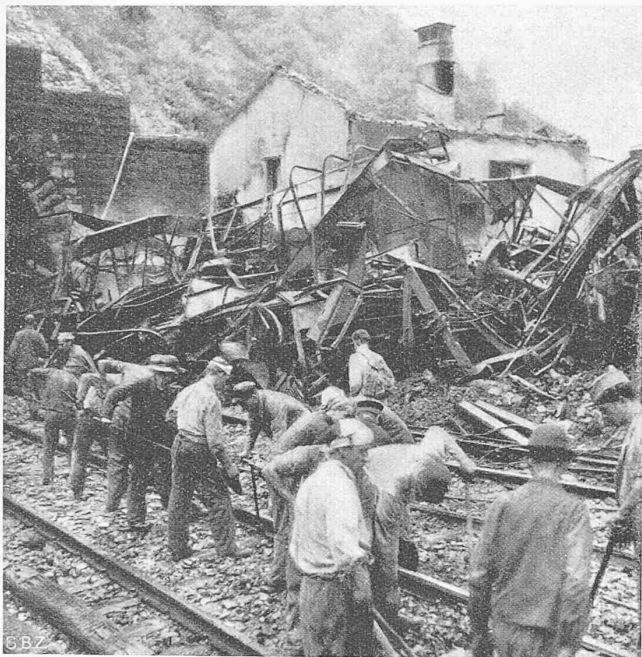
Abb. 7. Wie Abb. 6 (Abb. 5 bis 9 bewilligt VI Br. 8317/21)

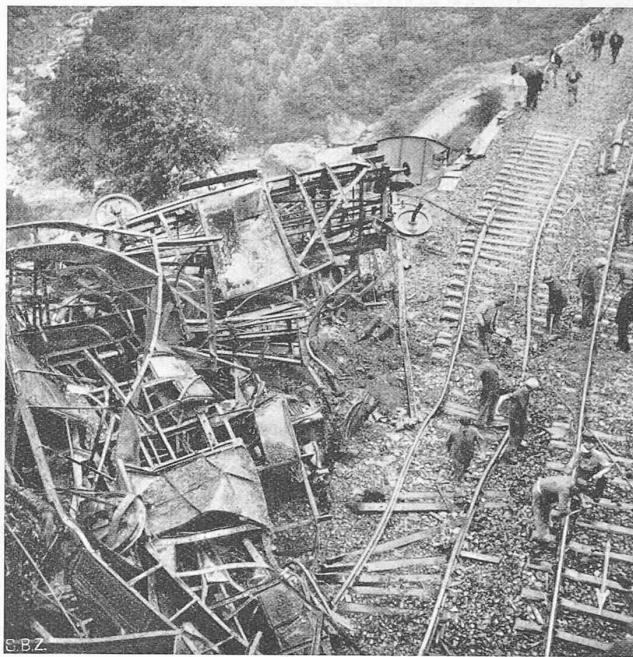
Kehrtunneln durchraste, bis sie in der ehem. Station Giornico auf einen dort haltenden Güterzug prallte, dabei dessen hinterste neun Wagen zusammenstauchte, um dann endlich sich nach links überschlagend am Fuss des Bahndamms liegen zu bleiben (Abb. 9). Der ausser einer Kopfhautschramme wie durch ein Wunder unverletzt gebliebene Führer kroch unter den Trümmern hervor und konnte schon sehr bald einvernommen werden. Dieser Unfall, der am Piano Tondo-Viadukt sieben Todesopfer — die zwei Bremser und fünf Soldaten der Bahnbewachung beim ausgebrannten Wärterhaus — gefordert, ist in technischer Hinsicht so merkwürdig, dass wir seine Darstellung mit einigen Bildern begleiten. Diese sind erst etwa 22 Std. nach dem Unfall aufgenommen, also bereits nach etwelchem Abräumen zur Freimachung des bergseitigen Geleises (auf Abb. 8 mit Pfeil bezeichnet).

Abb. 8. Blick vom Portal aufwärts (alle Bilder Photopress, Zürich)

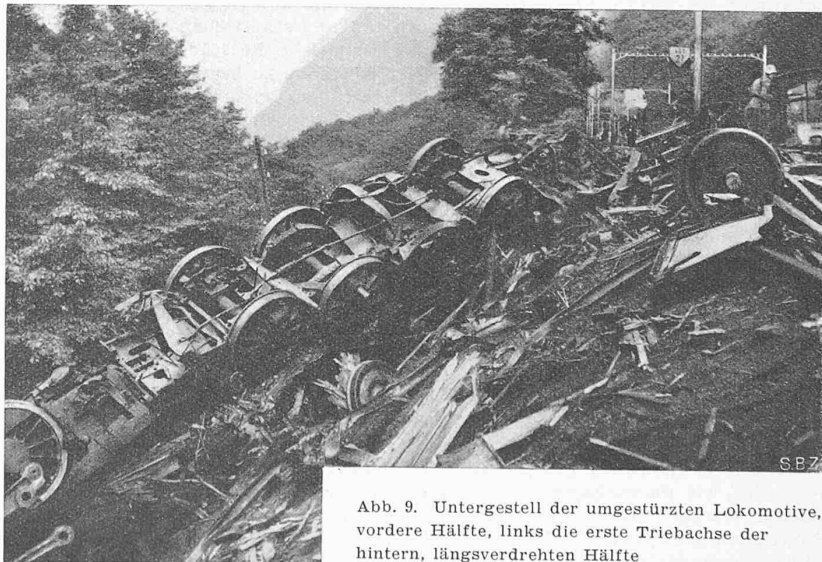
Abb. 9. Untergestell der umgestürzten Lokomotive, vordere Hälfte, links die erste Triebachse der hintern, längsverdrehten Hälfte
