Betriebsgeschichte eines Gebirgswasser-Tunnels

Erfahrungen mit dem Umleittunnel des Kraftwerks Amsteg der SBB beim Staubecken am Pfaffensprung

Von Dipl. Ing. KURT SEIDEL, I. Sekt.-Chef der Abteilung für Bahnbau und Kraftwerke der SBB, Bern

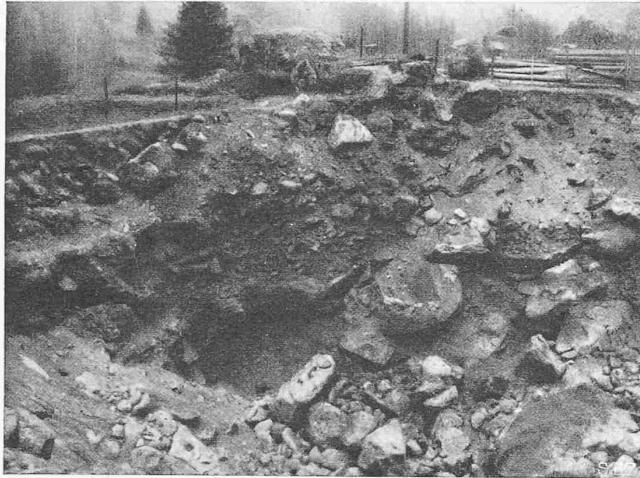
Abb. 1. Tagbruch-Trichter über dem Umlauftunnel

Bei dem ausserordentlichen Hochwasser der Reuss am 5./6. August 1939 stürzte der Umleittunnel beim Staubecken am Pfaffensprung des Kraftwerkes Amsteg ungefähr in der Mitte ein. In der 23 m hohen Ueberlagerung entstand ein Tagbruch (Abb. 1) und die untere Hälfte des Tunnels wurde fast vollständig mit Schutt und Blöcken ausgefüllt. Die viel Schwemmsel führende Reuss floss durch das Staubecken. Wegen drohender Verstopfung des Rechens wurde der Einlauf zum Zulaufstollen bis zum Abklingen des Hochwassers abgeschlossen, worauf der Betrieb des Kraftwerkes wieder aufgenommen werden konnte. Im nachstehenden Aufsatz wird das Vorgehen zur Instandstellung beschrieben und bei diesem Anlass über die Betriebserfahrungen mit dem Staubecken und dem Umleittunnel, sowie insbesondere über den Unterhalt dieses wegen seiner betrieblichen Beanspruchung aussergewöhnlichen Wassertunnels berichtet.

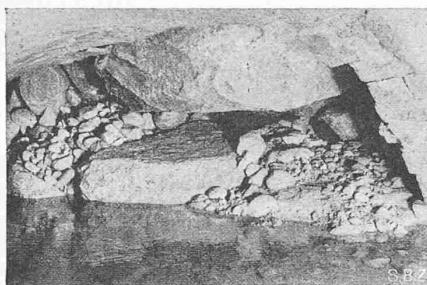
Abb. 4. Einbruchstelle von oben

Einbruchstelle vorzudringen (Abb. 4). Auf der linken Seite schimmerte von unten her zwischen verkeilten Blöcken schwache Helligkeit. Das Gewölbe oberhalb der Einbruchstelle wies einen bis zu 4 cm klaffenden Riss von 20 m Länge auf. Eine zuverlässige Ortsbestimmung der Einbruchstelle war nicht möglich: die Längenmarken in der Nähe lagen unter Wasser und mit dem schwankenden Floss konnte eine Längenmessung von oben her nicht ausgeführt werden. So musste man sich damit begnügen, die Lage mit Hilfe der Höhe des Tunnelscheitels über dem Wasserspiegel und dem Tunnelgefälle von 3% angenähert zu bestimmen (Längenprofil Abb. 10).

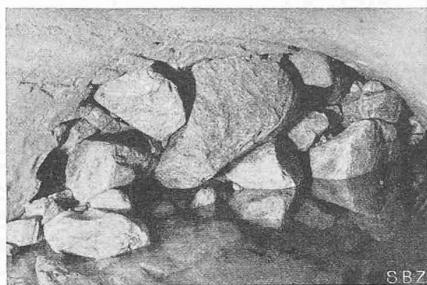
Abb. 5. Einbruchstelle von unten

reichte aber bis 1,40 m unter den Gewölbescheitel. Wie oberhalb der Einbruchstelle fand sich auch hier ein Gewölberiss im Scheitel auf die ganze Länge der Strecke. An deren Ende war die Einbruchstelle bei Tunnel-m 155 (Abb. 5). Ihre Ausdehnung konnte nach Einmessung auch vom Auslauf her angenähert bestimmt werden. Soweit sichtbar, war auf der linken Seite das Gewölbe noch vorhanden, rechts klaffte eine Lücke von 9 m. Durch gefühlsmässige Verlängerung der Abrisslinien liess sich der mutmassliche Zustand dahin festlegen, dass das linke Widerlager noch stand, das rechte aber auf etwa 11 m Länge verschwunden war (Abb. 9); in der Folge hat sich diese Vermutung bestätigt. Ob und wie weit die Sohle über die Einbruchstelle hinaus weggerissen war, lag im Ungewissen.

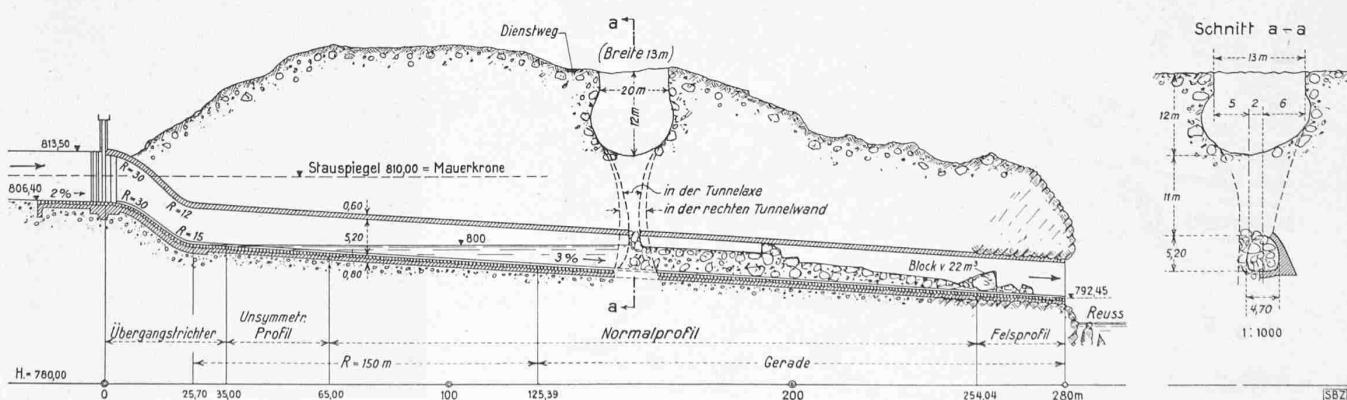
Abb. 10. Zustand des Umlauf-Tunnels nach dem Einsturz vom 6. Aug. 1939. — Längenprofil 1:2000/1000, Querschnitt unverzerrt 1:1000

Wie war nun dieser eigenartige Zustand im ganzen Tunnel entstanden? Ich habe mir den Ablauf des Vorganges nach dem Einsturz so zurecht gelegt (siehe Längenprofil Abb.10): Einbruch und Abschwemmung von Sand und gröberem Geschiebe, Verklemmung des nachfolgenden 22 m^3 -Blockes 25 m vor dem Auslauf, Anstauung der nachrückenden Masse und Abschluss des Tunnels durch Verklemmung grösserer Blöcke 40 m unterhalb der Einbruchstelle, Rückhalt des folgenden Geschiebes und der die Einbruchstelle abschliessenden Blöcke. Die beiden Gewölberisse müssen bei dem durch die Tunnelabschlüsse bedingten Wasserschlag entstanden sein. Bei dem schieissenden Abfluss von $200 \text{ m}^3/\text{s}$ kann wohl angenommen werden, dass die Einsturzmasse mitsamt den grossen Blöcken so ziemlich mit der Abflussgeschwindigkeit von 13 m/s durch den Tunnel geschoben wurde. Demnach dürfte sich der ganze Vorgang in 10 bis 12 Sekunden

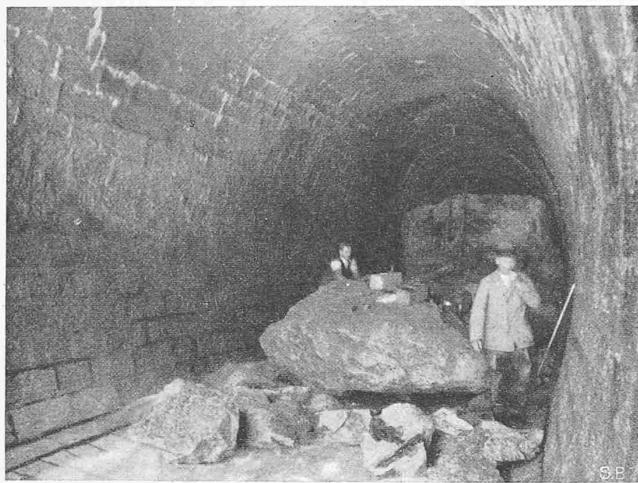
Abb. 7. Am Auslauf von unten ; hinten 22 m³-Block

Beim Vordringen vom Auslauf her sah man zunächst eine Anzahl Blöcke bis zu 6 m³ Inhalt, zwischen denen das in den Tunnel eindringende Quell- und Grundwasser abfloss; der im Hintergrund der Abb. 7 sichtbare Block mass rd. 22 m³ und war zwischen den Tunnelwänden festgeklemmt. Weiter folgte eine 50 m lange Strecke, bis 2 m hoch mit Schutt und Blöcken angefüllt, dazwischen fliessendes Wasser (Abb. 10). Am oberen Ende dieser Strecke fand sich bei Tunnel-m 192 ein den Tunnel vollkommen abschliessendes, verklemmtes Haufwerk von teilweise mächtigen Blöcken, zwischen denen kleine Wasserfälle hervorbrachen (Abb. 8). Es erschien gefährlich, zwecks weiteren Aufschlusses durchzubrechen, weil befürchtet werden musste, dass die ganze Masse in Bewegung geraten könnte. Nach einigem Zögern entschloss man sich doch, durch sorgfältiges Abspalten der nicht eingeklemmten Enden der beiden obersten Blöcke einen Durchschlupf zu schaffen. Dahinter zeigte sich dann auf 35 m Länge das gleiche Bild wie im Abschnitt vorher, der Schutt
