## Das Rathaus zu Bern, 1406 bis 1942

### Ingenieurarbeit beim Umbau

Ingenieur-Bureau W. SIEGFRIED, Bern (vgl. S. 6/7 lfd. Bds.)

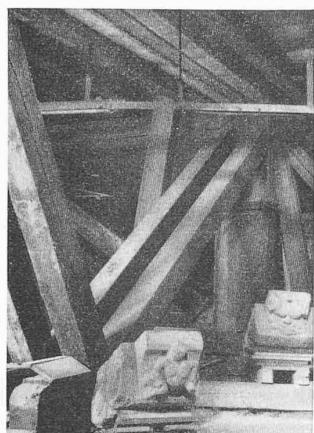
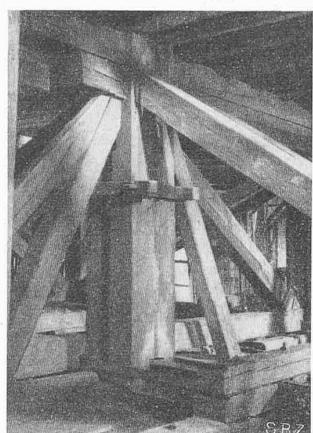
Abb. 6 u. 7. Alter Zustand (Hilfssprengwerke über altem Saal, vergl. Abb. 1 und 2)

gehende Streben. Um den alten Grossratsaal und das Vorzimmer dazu stützenfrei zu machen, waren im Dach bei früheren Umbauten fünf Sprengwerke eingebaut worden, die sich zum Teil kreuzten. Zwei davon trugen die Dachlasten von der Nordfassade bis zur Trennwand zwischen Grossratsaal und Vorzimmer. Zwei andere, im rechten Winkel dazu, verstieften die Hauptunterzüge über dem Grossratsaal. Am fünften war die Decke über dem Vorzimmer, samt den Räumen darüber, aufgehängt (Abb. 1 und 2). Die ganze Dachkonstruktion bestand aus rd. 400 m<sup>3</sup> Holz. In der Mitte hatte der Dachboden 50 cm Einsenkung. Das eingehende Studium der Dachkonstruktion ergab, dass das Dach ursprünglich im Innern auf die neun Säulen der Rathaus halle abgestützt gewesen sein muss. Die Lastebenen fallen mit den Längsachsen der Rathaus halle zusammen (vgl. Abb. 10, Seite 93). In den Lastebenen wurden die Dachlasten durch kräftige Unterzüge den Pfeilern übermittelt.

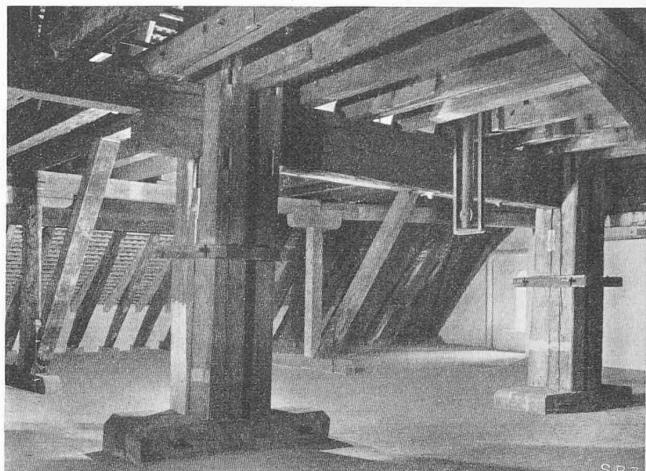
Abb. 8. Neuer Zustand des Dachbodens über dem Grossratsaal (gegen Südwest-Ecke)

decke. Diese beiden Elemente wurden betoniert, bevor die weiter innen stehende Riegelwand zwischen altem Grossratsaal und dem Vorzimmer abgerissen wurde; auch die Balkenlage über dem Vorzimmer (etwa 50 cm über der neuen Decke) wurde als Versteifung beibehalten. Inzwischen hatte man das Dach auf die fertig erstellten Holztürme abgestützt. Mit dem Abbruch der Grossratsaal-Konstruktionen wurde jedoch zugewartet, bis der Tribünenbau mit dem zugehörigen Teil des Dachbodens erhärtet war. Dieser zweistöckige Eisenbetonkasten diente zur Aufnahme aller horizontal wirkenden Kräfte. Die alten Sprengwerke und ein Teil des Gebälks wurden dabei als Horizontalverbände benutzt.

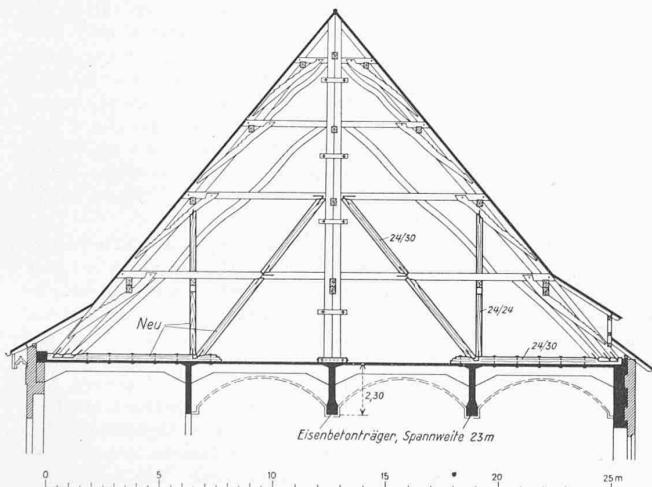
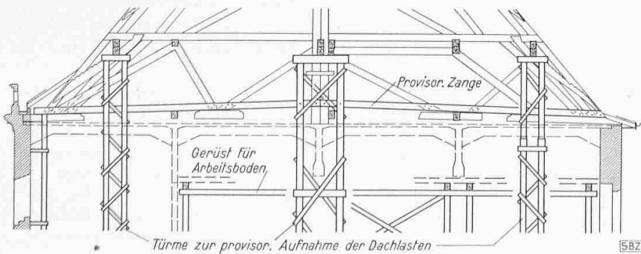
Abb. 3. Hilfsgerüste zum Umbau des alten Dachstuhls  
Oben: Der bereinigte Dachstuhl mit neuen Teilen. — 1 : 300

Der ursprünglichen Wirkungsweise des Daches entsprechend wurde der Umbau projektiert. Durch sechs hölzerne Türme im Innern wurden die Dachlasten provisorisch auf den Boden der Rathaus halle abgeleitet (Abb. 3 u. 4). Es war von grossem Vorteil, die Türme bis zu den Obergurten der Sprengwerke hinaufzuführen; dadurch konnten diese Werke ausgeschaltet werden, d. h. man konnte ihre Untergurte, samt dem damit verbundenen Dachboden, abtragen, soweit sie in die neu zu erstellende Eisenbetondecke eindringen. Durch provisorische Zangen wurden die Sprengwerke in Windverbände umgewandelt.

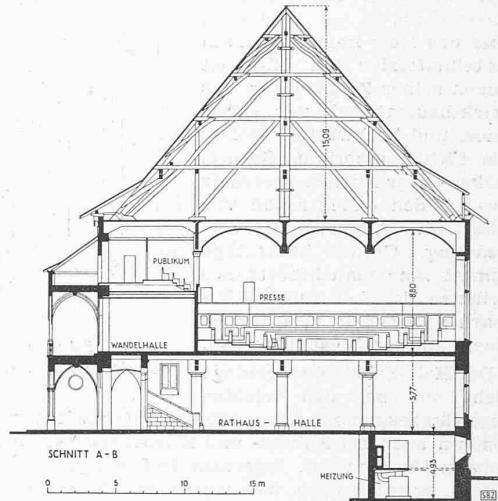
Abb. 10. Querschnitt des umgebauten Rathauses 1 : 500

Parallel mit der Errichtung der Holztürme lief der etappenweise Umbau der Nordfassade unter Auswechseln aller Pfeiler, in drei Sektionen. Gleichzeitig wurde die Publikumstribüne in Angriff genommen. Die Wand zwischen Wandelhalle und neuem Grossratsaal ist nun ein hoher Eisenbetonträger, der auf der ersten Säulenreihe der Rathaus halle abgestützt ist (Abb. 10). Die Decke über der Wandelhalle ist eine unten ebene Holzzellen-

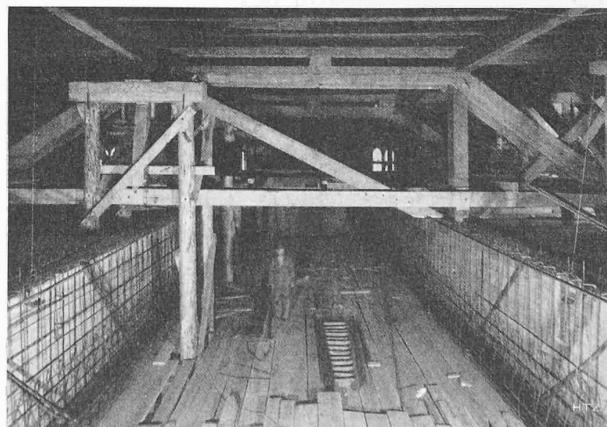
Abb. 4. Einbau der 2,30 m hohen Eisenbetonträger (vgl. Abb. 3)  
Abb. 4 und 5 Clichés «Hoch- und Tiefbau»

So vorbereitet konnte der Abbruch der alten und der Einbau der neuen Decke ohne Gefahr erfolgen. Die Hauptträger für die neue Decke und das Dach sind zwei Unterzüge mit 23 m Spannweite; sie sind 2,30 m hoch und unten zur Aufnahme der Holztonnen etwas verbreitert. Ein Problem bildete das Einziehen der 24 m langen Rundisen von 40 mm Ø. Dank der Umsicht der Bauunternehmung und der örtlichen Bauleitung, sowie der Flexibilität auch so dicker Eisen, wurde es elegant gelöst. Nach Erhärten der Eisenbetonträger wurde das Lehrgerüst abgesenkt; die gemessenen Durchbiegungen betragen für das Eigengewicht weniger als 1 cm; die Setzung der Auflager auf dem alten, zum Teil gerissenen Sandsteinmauern war unbedeutend. Schliesslich wurde der Dachstuhl von allen nachträglichen Einbauten gesäubert. Neu sind zwei Pfostenpaare unter dem zweiten Pfettenkranz, und zwei Strebepaare zur besseren Lastverteilung auf die drei Hauptachsen des Gebäudes (vgl. Abb. 3, oben, und Abb. 8, 9 und 10).
