**Artikel:** Die Renovation des Freulerpalastes in Näfels  
**Autor:** Leuzinger, Hans  
**DOI:** <https://doi.org/10.5169/seals-53908>

## Die Renovation des Freulerpalastes in Näfels

Von Arch. HANS LEUZINGER, Glarus-Zürich

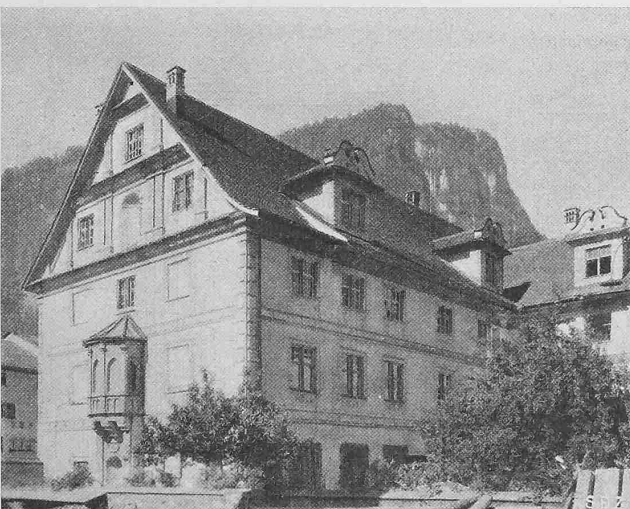
Abb. 5. Südgiebel mit Kapellen-Erker (alter Zustand)

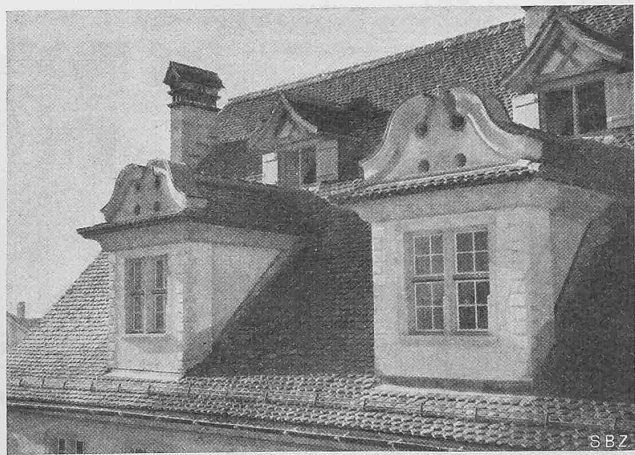
Abb. 6. Einzelheiten der Dachgauben (neuer Zustand)

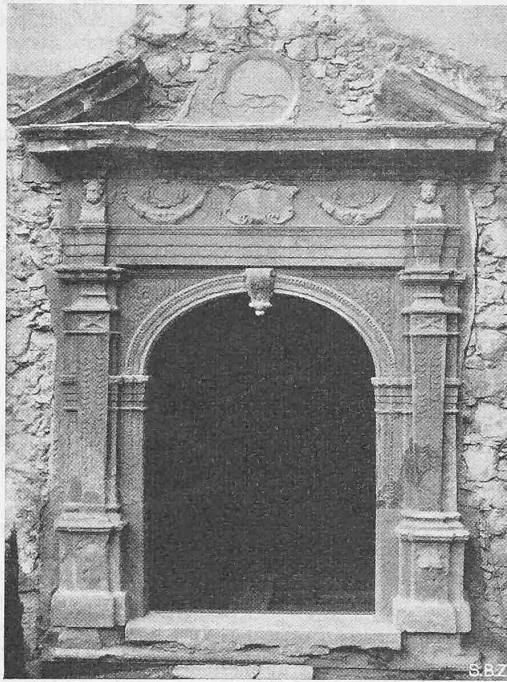
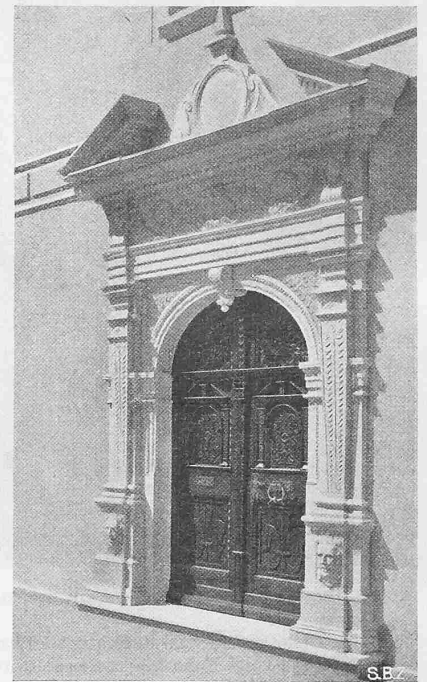
Eine weitgehende Ergänzung und Erneuerung erforderten die gotisch gekehlten Sandstein-Fenstergerichte, sodann vor allem die reichen Portale, deren noch erhaltenen formalen Bestand man sich durch Gipsabgüsse schon einige Jahre vorher gesichert hatte. Sie wurden dann umfassender erneuert, als ursprünglich beabsichtigt war, da sonst innerhalb weniger Jahre doch wieder weitgehender Ersatz verwitterter Teile hätte stattfinden müssen. In peinlich genauer Anlehnung an die reiche Steinmetzarbeit des alten Bestandes wurden die neuen Werkstücke durch Bildhauer E. Abry (Zürich) aus dem harten Sandstein der Brüche von Vincenz Kuster in Neuhaus bei Eschenbach (St. G.) gehauen. Das in der Farbe etwas wärmere, aber bedeutend weichere Steinmaterial des alten Bestandes stammt aus dem Gebiete der marinen Molasse des untern Zürichsees.

Abb. 9. Das Hofportal an der Ostfront, links vor, rechts nach der Renovation
