**Artikel:** Die Renovation des Freulerpalastes in Näfels  
**Autor:** Leuzinger, Hans  
**DOI:** <https://doi.org/10.5169/seals-53908>

## Die Renovation des Freulerpalastes in Näfels

Von Arch. HANS LEUZINGER, Glarus-Zürich

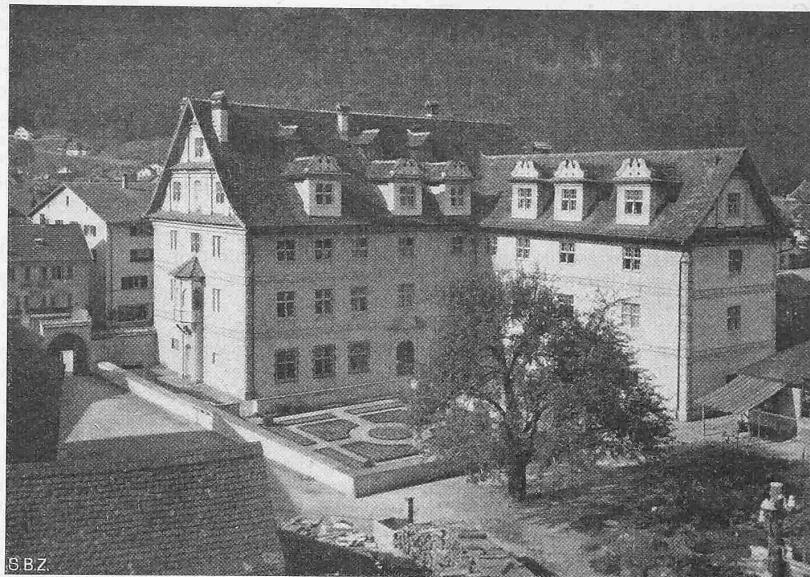
Abb. 2. Der Freulerpalast von der Hof- und Gartenseite (restauriert)

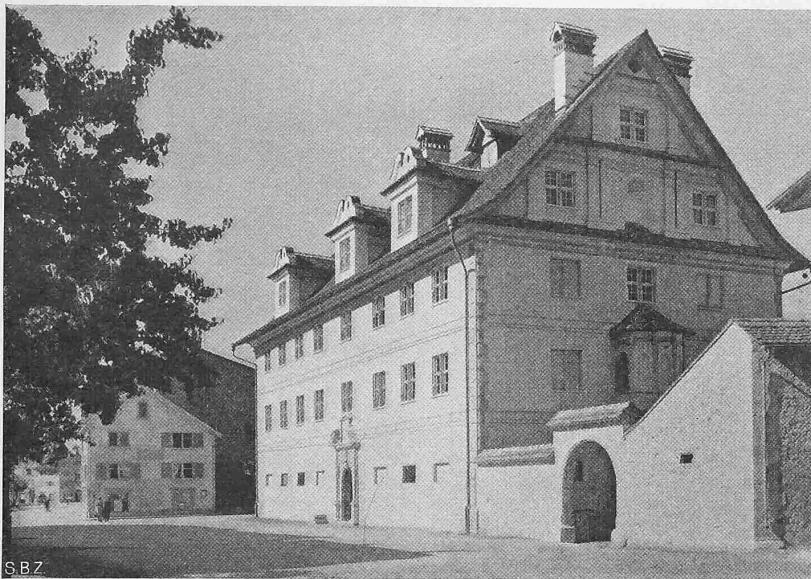
Abb. 3. Restaurierte Strassenfront mit dem Haupt- und dem Hof-Portal

Eine weitgehende Ergänzung und Erneuerung erforderten die gotisch gekehlten Sandstein-Fenstergerüste, sodann vor allem die reichen Portale, deren noch erhaltenen formalen Bestand man sich durch Gipsabgüsse schon einige Jahre vorher gesichert hatte. Sie wurden dann umfassender erneuert, als ursprünglich beabsichtigt war, da sonst innerhalb weniger Jahre doch wieder weitgehender Ersatz verwitterter Teile hätte stattfinden müssen. In peinlich genauer Anlehnung an die reiche Steinmetzarbeit des alten Bestandes wurden die neuen Werkstücke durch Bildhauer E. Abry (Zürich) aus dem harten Sandstein der Brüche von Vincenz Kuster in Neuhaus bei Eschenbach (St. G.) gehauen. Das in der Farbe etwas wärmere, aber bedeutend weichere Steinmaterial des alten Bestandes stammt aus dem Gebiete der marinen Molasse des untern Zürichsees.

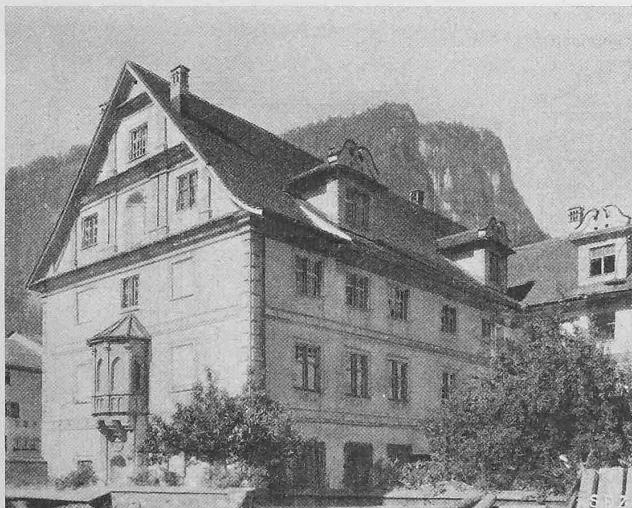
Abb. 5. Südgiebel mit Kapellen-Erker (alter Zustand)

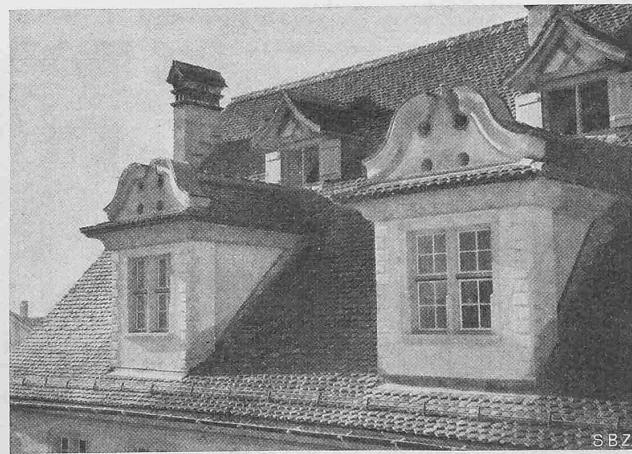
Abb. 6. Einzelheiten der Dachgauben (neuer Zustand)

Klebdächer, das Putz-Hauptgesims und die reichen Dachaufbauten waren schon im Rohbau vorgesehen. Entstellende spätere Ergänzungen wurden entfernt, die alte Schweifung des Dachfusses mit den sichtbaren Sparrenköpfen und die Lukarnenreihe des oberen Kehlbodens wieder hergestellt. Die Giebelfronten stellten dabei einige Rätsel. Ihre Teilung mit senkrechten Lisenen und waagrechten Zwergdächern und Putzhohlkehlen ruft eigentlich dem reichen Abschluss eines Treppengiebels, der mit Voluten und Pyramiden der Gliederung der untern Giebelfläche entsprechen würde. Der Zustand der Giebelmauern, die unter dem Ziegeldach verborgen lagen, und Funde von Werkstücken bei den Grabarbeiten im Garten geben dieser Vermutung einen gewissen Halt, doch fehlen bildliche Belege für das frühere Aussehen völlig, sodass die Lösung dann auf einfachere Art gefunden werden musste, durch Anlehnung an ähnliche Beispiele aus dem 17. Jahrhundert, wie den Abtsklosterhof in Truns und verschiedene andere Herrenhäuser Graubündens.

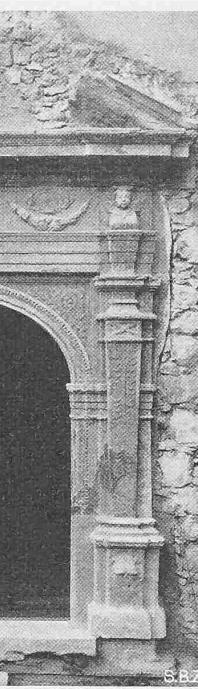
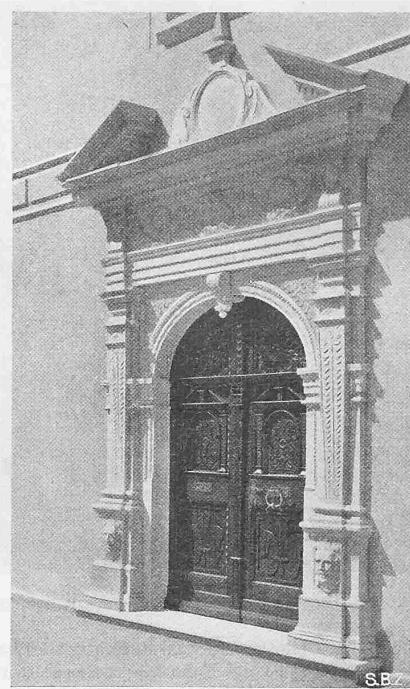
Abb. 9. Das Hofportal an der Ostfront, links vor, rechts nach der Renovation
