**Zeitschrift:** Schweizerische Bauzeitung  
**Herausgeber:** Verlags-AG der akademischen technischen Vereine  
**Band:** 123/124 (1944)  
**Heft:** 3

### Festigkeitsbewährung stählerner Eisenbahnwagen

#### I. Die Entgleisung in Schüpfheim

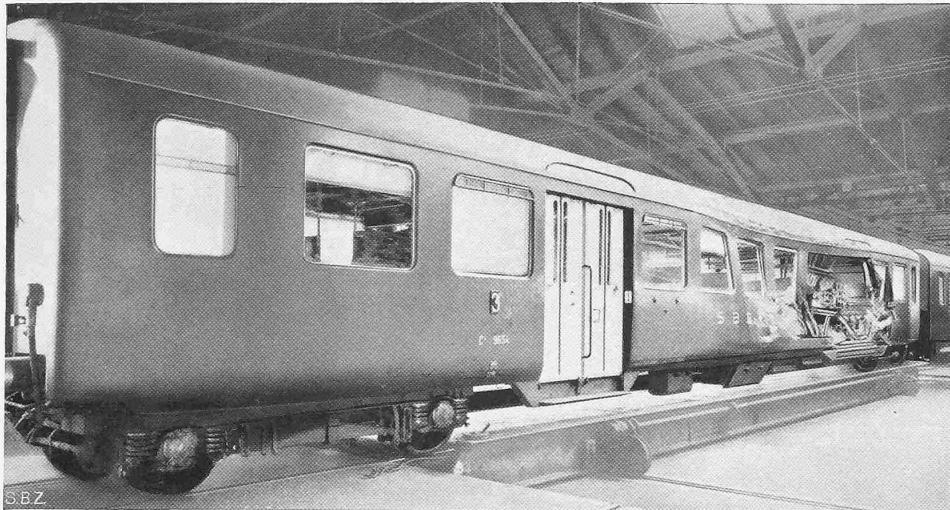
Abb. 3. Der in die linke Seitenwand getroffene zweitletzte Leichtstahlwagen C4 des Zuges 369

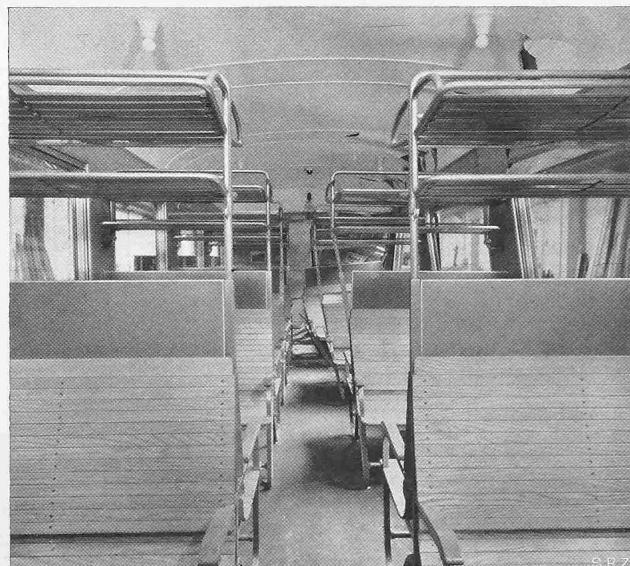
Abb. 4. Das Innere des C4-Wagens, gegen hinten gesehen

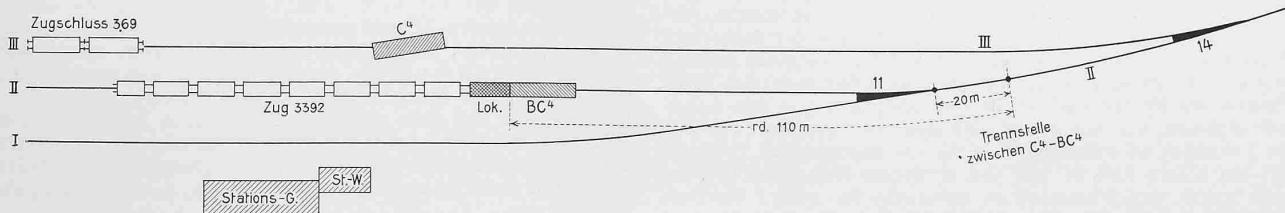
werk und, dank seiner tiefen Schwerpunktlage, aufrecht stehen blieb, während Zug 369 nach kurzer Zeit ebenfalls zum Stehen kam (Abb. 2).

Abb. 2. Die Situation nach dem Zusammenstoss des BC4 mit dem Zug 3392 auf der Station Schüpfheim am 17. Oktober 1943
