Zeitschrift: Schweizerische Bauzeitung
Herausgeber: Verlags-AG der akademischen technischen Vereine
Band: 123/124 (1944)
Heft: 3

Festigkeitsbewährung stählerner Eisenbahnwagen

I. Die Entgleisung in Schüpfheim

II. Erfahrungen der Städt. Strassenbahn Zürich

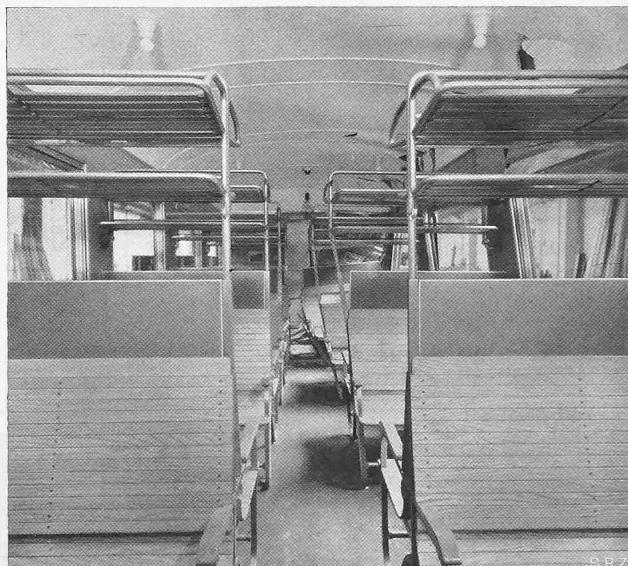
Abb. 4. Das Innere des C4-Wagens, gegen hinten gesehen

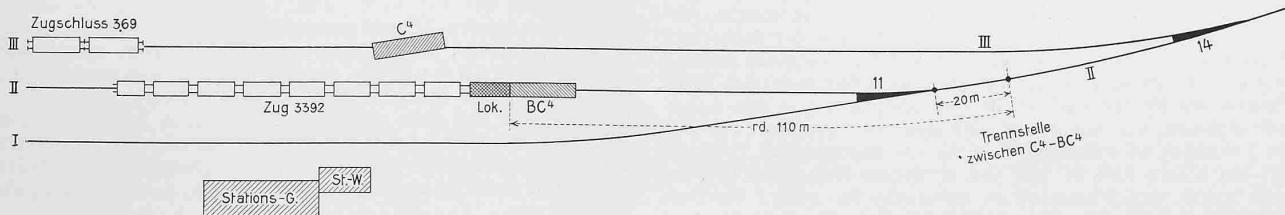
werk und, dank seiner tiefen Schwerpunktlage, aufrecht stehen blieb, während Zug 369 nach kurzer Zeit ebenfalls zum Stehen kam (Abb. 2).

Abb. 2. Die Situation nach dem Zusammenstoss des BC4 mit dem Zug 3392 auf der Station Schüpfheim am 17. Oktober 1943

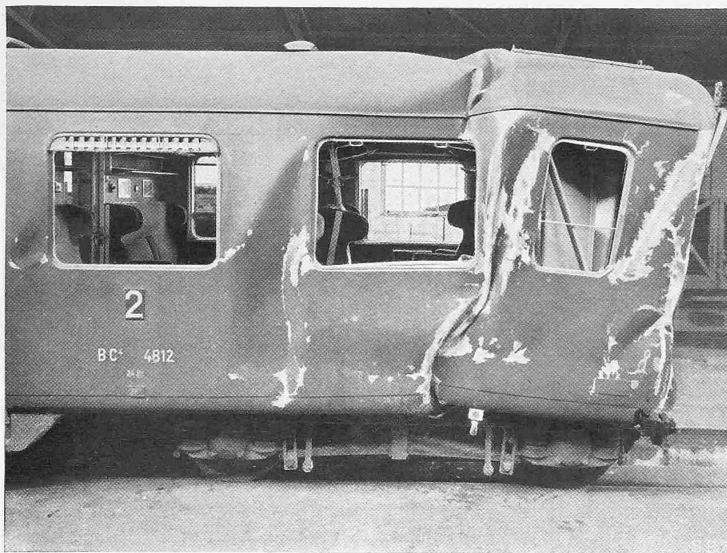
Der Schlusswagen BC4 hat seine Festigkeit ebenfalls glänzend erwiesen, wenn auch in ganz anderer Art, da er ja, auf Gleis II rollend, frontal auf die Lokomotive des haltenden Zuges 3392 aufprallte. Seine dabei erlittenen Deformationen zeigen die Abb. 6 und 7. Beim Aufprall war an der Lokomotive vermutlich nur noch ein Puffer vorhanden, sodass der Stoss verhältnismässig ungünstig aufgefangen wurde. Trotzdem hat der Wagen den Erwartungen voll entsprochen, indem sich nach Wegschlagen der Puffer die Wucht des Aufpralls auf den Lokomotivrahmen auf die ganze Kastenbreite verteilte, wie aus Abb. 7 deutlich zu erkennen. Das für die Deformation Typische zeigt am besten Abb. 6: Nur das vorderste Halbabteil (W. C.) wurde gegen den Wagenkasten gestaucht und scharf von ihm abgehoben; man beachte die risslose Fältelung der 2,5 mm starken Blechhaut etwa 1,5 m hinter der Wagenstirne. Dadurch

wurde die kinetische Energie des Aufpralls von beiläufig 470 mt (mit rd. 600 t Enddruck) insofern nutzbringend vernichtet, als die innern Abteile mit den Reisenden fast unbeschädigt blieben; mit Ausnahme des Doppelstuhls im Endabteil 2. Klasse (Abb. 6) haben sich im ganzen Wagen keine Stühle verschoben. Durch den Aufprall sind im vordersten Abteil drei Fensterscheiben in die Brüche gegangen, im hinteren Teil des Wagens weitere drei, vermutlich durch herabfallende Gepäckstücke. Mit Ausnahme einer Seitentürhälfte blieben auch in diesem Wagen alle Seitentüren frei beweglich, sodass die Reisenden normal aussteigen konnten. Vom zweiten Fenster (Abb. 6, links) nach hinten blieben auch die obere und untere Längskanten des Wagenkastens schnurgerade.

Das durch den Aufprall gestauchte Kopfende des BC4-Leichtstahlwagens. Drehgestell fast unbeschädigt

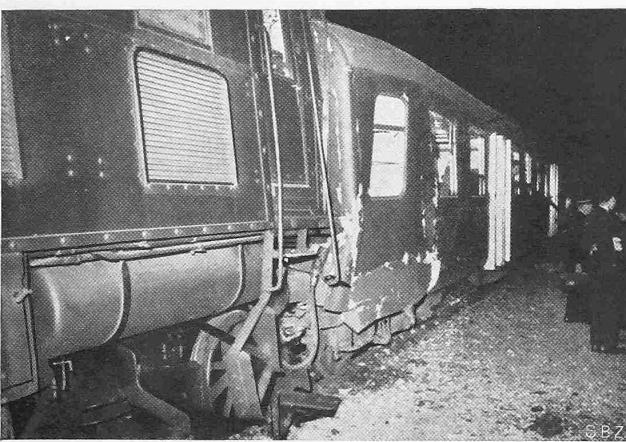
Nach der Trennung des C4 vom BC4 bei Weiche 11 wurde die Geschwindigkeit des ebenfalls vollbesetzten Schlusswagens BC4 durch die Luftbremse stärker verzögert als die des Zuges 369 mit dem C4, sodass der BC4 einige Sekunden später frontal auf die Lokomotive des Zuges 3392 stiess und dort, verhältnismässig wenig beschädigt, auf Gleis II stehen blieb (Abb. 5, S. 27).

Abb. 5. Der BC4-Schlusswagen nach dem Aufprall auf die stehende Lokomotive. — Zensur IV S 13749

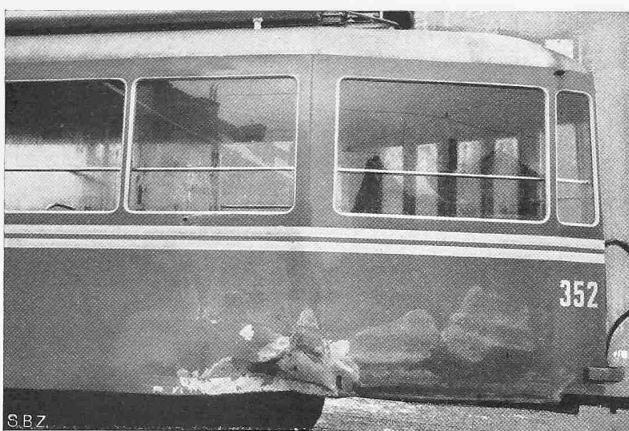
Abb. 3. Metallwagen nach seitlichem Zusammenstoss

Aehnliche Ergebnisse finden sich in den Abb. 3 und 4, nach denen die Wagen in beiden Fällen während dem Manöverieren seitlich angestossen wurden. Der Metallwagen Nr. 352 ist wohl stark eingedrückt, es fällt aber wiederum auf, dass die beschädigten Teile den Zusammenhang nirgends verloren haben, womit natürlich die Insassen weitgehend geschützt sind. Bei Wagen Nr. 685 mit Holzgerippe hat der gleiche Anprall ein ganzes Stück der Wagenwand herausgerissen und eine senkrechte Säule auf ihrer ganzen Länge von der Plattformwand abgetrennt. Der Wagenboden ist, im Gegensatz zu Wagen Nr. 352, um etwa 20 cm schräg aufgestossen worden. Die Reparaturkosten waren am

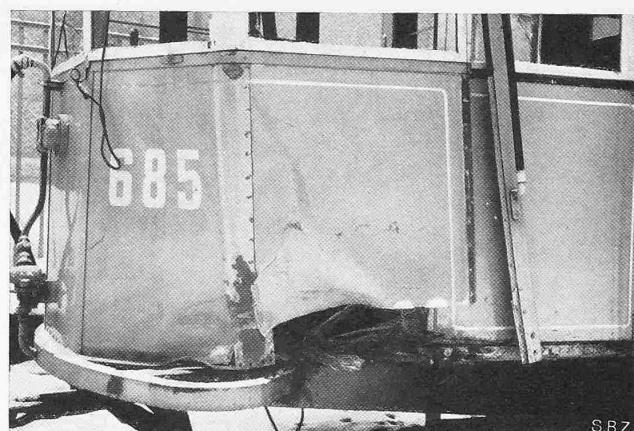
Abb. 4. Holzgerippewagen, ebenfalls seitlich angefahren

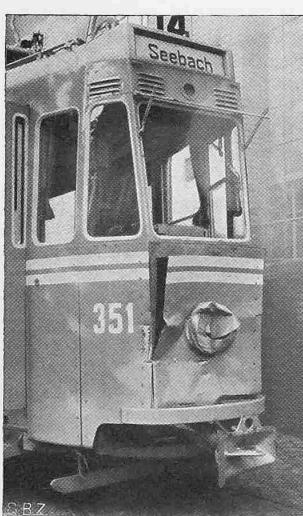
Am 8. Mai 1941 stiess an der Schaffhauserstrasse in Zürich der Motorwagen Nr. 351 (Stahl-Schalenbauart, vorn auswechselbare Bleche) bei etwa 28 km/h Fahrgeschwindigkeit stirnseitig mit einem Last-Auto zusammen. Die auf Abb. 1 sichtbare rechtsseitige direkt getroffene Stirnsäule wurde um etwa 10 cm zurückgedrückt und auch die umliegenden Metallteile zeigten starke Schäden. Als Vergleichsfall kann der am 10. Januar 1942 an der Bederstrasse bei ungefähr gleicher Geschwindigkeit mit einem Last-Auto zusammengestossene Wagen Nr. 349 (Holzgerippe mit Armcoeisen verschalt) dienen, dessen Schäden in Abb. 2 dargestellt sind. Wenn auch zwei Kollisionen energiemässig nie mathematisch genau miteinander übereinstimmen werden, so ist doch aus den beiden Abbildungen bei nahezu gleichem Aufprall des Hindernisses sehr viel herauszulesen. Die an Wagen 351 stark gekrümmte Stirnsäule hat offensichtlich einen grossen Teil der verfügbaren kinetischen Energie aufgefangen, sodass die umliegenden Gerippteile den Zusammenhang nirgends verloren

Abb. 1. Stahlschalensbauart

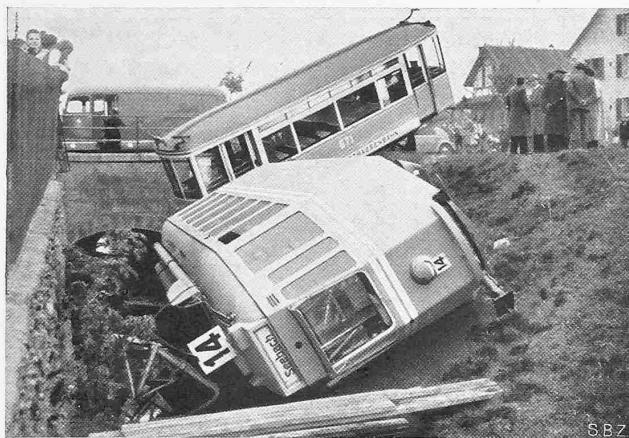
Die Abb. 5, 6 und 7 zeigen den am 27. Okt. 1943 bei der Einfahrt in die Endschleife Seebach infolge übermässiger Geschwindigkeit entgleisten und anschliessend in einen Bach gestürzten Wagen Nr. 359. Zum Unterschied von den Leichtstahlwagen der SBB besitzen diese leichten Strassenbahn-Motorwagen mit Rücksicht auf ihre mechanische Ausrüstung ein unteres, aus Stahlblech zusammengeschweißtes Traggestell mit einem aufgesetzten, mit 2 mm Stahlblech verschalteten Gerippe (Abb. 9). Die sichtbaren Schäden sind besonderen Umständen zuzuschreiben. So röhrt der starke Eindruck in der rechten Seitenwand (Abbildung 6) von einem im schrägen Bachbord vorstehenden Betonsockel eines früheren Strassenbahnmaстes her; der obere Wagenteil ist schräg gedrückt, weil der Wagenkasten bei den Hebearbeiten nochmals etwa 2 bis 3 m zurückfiel. Dieser an und für sich schwere Strassenbahnunfall ist aber gerade dank der Metallbauart des verunglückten Wagens sehr glimpflich abgelaufen. Beim Sturz sind wiederum die einzelnen Wagenteile nur deformiert und nirgends eigentlich zerstört worden. Dies hatte zur Folge, dass von den fünf im Wagen befindlichen Personen keine ernstlich verletzt worden ist. Der ganze Wagen besitzt, gleich wie sämtliche Metallwagen von Anfang an, nur Sekuritglassescheiben. Nur zwei davon sind beim Sturz zerbrochen, vermutlich durch direkt auffallende Gegenstände oder Personen. Als Vergleichsfall dazu könnten die in den Jahren um 1930 vorgekommenen Unfälle an der Gloriatrasse dienen. Es zeigte sich damals, dass bei dem Wagen mit Holzgerippe der obere Wagenteil verhältnismässig rasch abgerissen wird, wenn er auf irgend ein Hindernis aufstösst; dass dabei leicht Todesfälle und schwere Verletzungen vorkommen, liegt auf der Hand. Das an Wagen Nr. 359 auf eine ziemlich lange Wandfläche beim Umkippen verteilte geringe Wagengewicht ergibt naturgemäss auch kleinere örtliche Schäden als bei den kurzen schweren Wagen der alten Bauart.

Abb. 5. Umgestürzter Vierachser Nr. 359, samt Anhänger

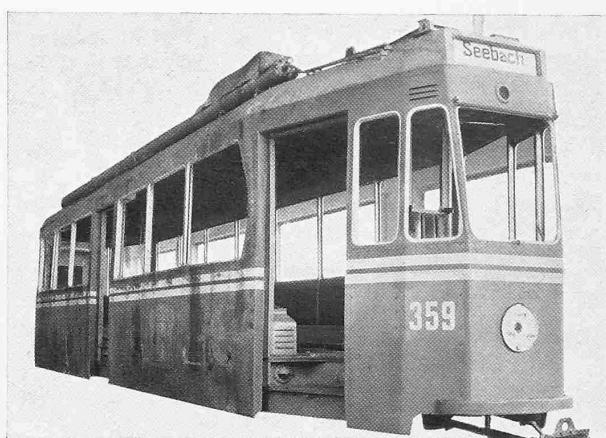
Abb. 6. Seitenwand rechts mit Eindrücken unten und oben vorn

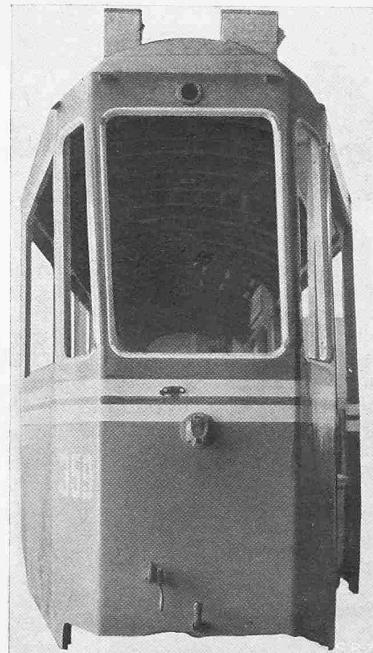
Abb. 7 (rechts).
Rückansicht Nr. 359,
oberer Wagenteil leicht
nach links gedrückt
