**Artikel:** Festigkeitsbewährung stählerner Eisenbahnwagen

#### Festigkeitsbewährung stählerner Eisenbahnwagen

### I. Die Entgleisung in Schüpfheim

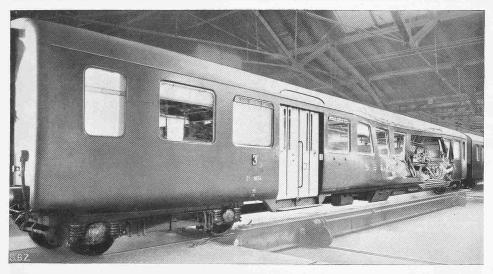
Abb. 3. Der in die linke Seitenwand getroffene zweitletzte Leichtstahlwagen C4 des Zuges 369

Am Wagen C4 wurde durch den schrägen Aufprall auf die linke Ecke des Lokomotiv-Rahmens die linke Seitenwand etwa im 3. Viertel ihrer Länge eingedrückt, wie aus Abb. 3 ersichtlich. Infolge der hohen Lage des Lokomotivrahmens (etwa 20 cm unter dem Fensterrand des Leichtstahlwagens) wurde der Wagen in ungünstigster Richtung in seine Weichteile getroffen und

dementsprechend schwer beschädigt. Indessen haben der Wagenboden und das Dach dem Querstoss widerstanden und eine noch grössere Zerstörung verhindert. Die kräftige Seitentürpartie hat alsdann den Stoss völlig aufgefangen und bewirkt, dass das nachfolgende Endabteil verhältnismässig geschont und der Wagen dank der Steifigkeit der Kastenkonstruktion als Ganzes zur Seite geschleudert wurde. Der Innenansicht Abb. 4 ist zu entnehmen, wie erstaunlich lokalisiert die Zerstörung im Innern geblieben ist: die rechte Seite des Wagens (im Bilde links) blieb überhaupt intakt. Alle drei vom Stoss nicht berührten Seitentüren klappten anstandslos auf und zu, was besonders bemerkenswert ist. Von den neun grossen Fensterscheiben der linken Wagenwand sind sechs, auf der rechten Seite drei (vermutlich durch herabfallende Gepäckstücke) gebrochen; splitterfreies Glas, wie es an neuen, in Ausführung begriffenen Leichtstahlwagen der SBB zur Anwendung kommt, hätte die Zahl der Verletzungen vermindert. Ein Wagen alter Bauweise mit Kasten in Holzkonstruktion wäre im vorliegenden Fall vollständig zertrümmert worden, was unvorstellbare Folgen gehabt hätte.

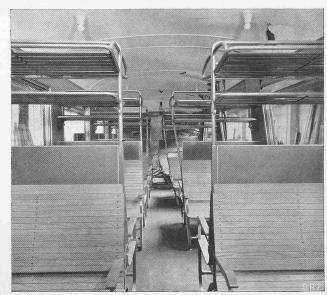
Abb. 4. Das Innere des C4-Wagens, gegen hinten gesehen

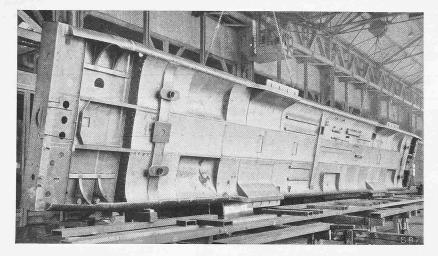
Abb. 10. Untersicht des aus 2 mm Stahlblech geschweissten Wagenbodens

Um dieses erstaunliche Verhalten der beiden Leichtstahlwagen zu begreifen, muss an ihre Konstruktion erinnert werden; zu diesem Zweck wiederholen wir aus unserer eingehenden Beschreibung in Bd. 110, S. 13\* und 116\* (1937) obige Abb. 8, 9 und 10. Der selbsttragende Kasten dieser Wagen — ein über die beiden Drehgestelle gelegter Balken von etwa 20 t Gewicht ist ein aus Stahlblech geschweisstes, 21,4 m langes Vierkantrohr mit versteiften Kanten, dessen Aussteifung durch Spanten und Längsrippen bewirkt wird (Abb. 8 und 9). Dabei übernehmen die 2,5 mm starken ebenen Seitenwände als Vierendeelträger die vertikalen Lasten, während die Pufferkräfte durch die gewölbte Dachhaut von 1,5 mm Dicke und die ebenfalls gewölbten Bodenbleche von 2 mm als knickfeste Glieder übertragen werden 1). Hier ist nun auf eine besondere Massnahme hinzuweisen, die sich in Schüpfheim beim BC4-Wagen segensreich ausgewirkt hat. Wie in Abb. 10 zu erkennen, sind die Bodenbleche an beiden Enden auf etwa 1,5 m Länge nicht gewölbt, sondern flach, also

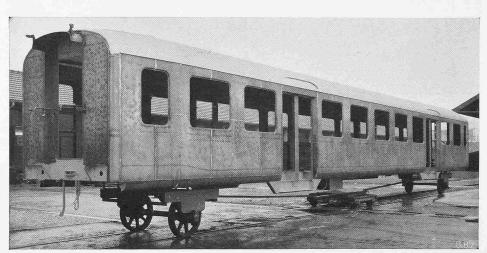
Abb. 8. Im Rohbau fertiggestellter selbsttragender Wagenkasten, 21,4 m lang (auf Montage-Stützrollen) der SBB-Leichtstahlwagen gebaut von der Schweiz. Wagons- und Aufzügefabrik Schlieren

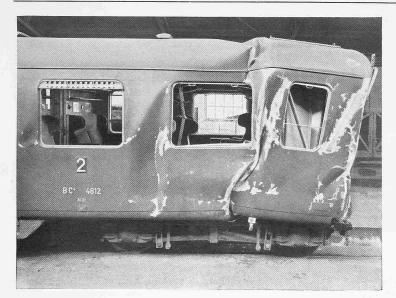
Der Schlusswagen BC4 hat seine Festigkeit ebenfalls glänzend erwiesen, wenn auch in ganz anderer Art, da er ja, auf Gleis II rollend, frontal auf die Lokomotive des haltenden Zuges 3392 aufprallte. Seine dabei erlittenen Deformationen zeigen die Abb. 6 und 7. Beim Aufprall war an der Lokomotive vermutlich nur noch ein Puffer vorhanden, sodass der Stoss verhältnismässig ungünstig aufgefangen wurde. Trotzdem hat der Wagen den Erwartungen voll entsprochen, indem sich nach Wegschlagen der Puffer die Wucht des Aufpralls auf den Lokomotiv-Rahmen auf die ganze Kastenbreite verteilte, wie aus Abb. 7 deutlich zu erkennen. Das für die Deformation Typische zeigt am besten Abb. 6: Nur das vorderste Halbabteil (W. C.) wurde gegen den Wagenkasten gestaucht und scharf von ihm abgehoben; man beachte die risslose Fältelung der 2,5 mm starken Blechhaut etwa 1,5 m hinter der Wagenstirne. Dadurch

wurde die kinetische Energie des Aufpralls von beiläufig 470 mt (mit rd. 600 t Enddruck) insofern nutzbringend vernichtet, als die innern Abteile mit den Reisenden fast unbeschädigt blieben; mit Ausnahme des Doppelstuhls im Endabteil 2. Klasse (Abb. 6) haben sich im ganzen Wagen keine Stühle verschoben. Durch den Aufprall sind im vordersten Abteil drei Fensterscheiben in die Brüche gegangen, im hintern Teil des Wagens weitere drei, vermutlich durch herabfallende Gepäckstücke. Mit Ausnahme einer Seitentürhälfte blieben auch in diesem Wagen alle Seitentüren frei beweglich, sodass die Reisenden normal aussteigen konnten. Vom zweiten Fenster (Abb. 6, links) nach hinten blieben auch die obern und untern Längskanten des Wagenkastens schnurgerade.

Das durch den Aufprall gestauchte Kopfende des BC4-Leichtstahlwagens. Drehgestell fast unbeschädigt

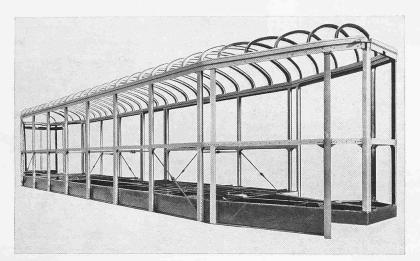
Abb. 8. Kastengerippe der neuen Vierachser Strassenbahnwagen der Schweiz. Wagons- und Aufzügefabrik in Schlieren
