Zeitschrift: Schweizerische Bauzeitung
Herausgeber: Verlags-AG der akademischen technischen Vereine
Band: 125/126 (1945)
Heft: 24

MITTEILUNGEN

Die Zerstörungen am Kraftwerk Kembs¹⁾ infolge kriegerischer Handlungen sind gesamthaft genommen glücklicherweise weniger schlimm, als auf Grund der verschiedenen, während der letzten dem Kriegsabschluss vorangehenden Monate eingegangenen Berichte befürchtet werden musste. Die Maschinen in der Zentrale sind grösstenteils intakt, die Schaltanlage allerdings ist im Nahkampf ausgebrannt. Die Schleusen sind als solche unversehrt bis auf die Strassenbrücke, jedoch ist die Schiffsdurchfahrt durch eine versenkte Peniche gesperrt. Die grössten Zerstörungen erlitten die beweglichen Abschlüsse am Wehr, die Windwerkbrücken und die Strassenbrücke aus Eisen. Bei einem Bombardement durch alliierte Flieger wurde am 7. Oktober 1944 die Schütze 1 am elsässischen Ufer zerstört, was bekanntlich eine starke, seither andauernde Senkung des Rheinwasserspiegels in Basel und die Trockenlegung des Hafenbeckens II zur Folge hatte. Die vier intakten Schützen ermöglichen jedoch noch einen gewissen Wasserzufluss zum Kraftwerkkanal, der einen reduzierten Schifffahrtsbet

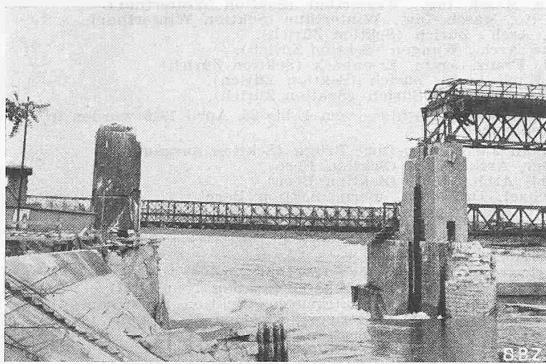
Abb. 2. Stauwehr Kembs vom Oberwasser aus, Oeffnung 1 am elsässischen Ufer. Zerstörung von Widerlager links durch Sprengung und Schütze 1 durch Bomben. Anschliessend Oeffnung 2. Im Hintergrund Notbrücke über Oeffnung 1

zu Nichte. Die Sprengung vom 10./11. Febr. 1945 brachte den Pfeiler III zum Einsturz und beschädigte die Windwerkbrücken und Schützen der Oeffnungen 3 und 4. Durch eine weitere Sprengung am 31. März litten auch noch das rechtsrheinische Widerlager und die Windwerkbrücke der fünften, ans rechte Ufer anschliessenden Oeffnung (Abb. 1). Den heutigen Zustand des Wehres zeigen deutlich unsere am 29. Mai 1948 aufgenommenen Bilder 2 und 3. Die erste der fünf Wehröffnungen von je 30 m Lichtweite am elsässischen Ufer ist vollkommen frei, die Doppelschütze ist zerstört und liegt irgendwo im Unterwasser. Bei den übrigen Oeffnungen befanden sich einzelne Schützen in teilweise gehobenem Zustande, der Einsturz der Windwerkbrücken, hervorgerufen durch die Sprengung des Aufbaues von Pfeiler III und Widerlager rechts, bewirkte natürlich ein ebenso plötzliches Einsacken der gehobenen Schützen, wodurch deren Endvertikalträger mit Rollenwagen stellenweise aus den Nuten sprangen und zudem teilweise beschädigt wurden. Immerhin scheint der untere Teil der Pfeiler und Widerlager mit Ausnahme von Widerlager links nicht gelitten zu haben. Das Fehlen von Sprengschächten verhinderte die Durchführung tiefgehender Sprengungen. Trotzdem wird es umfangreicher und angesichts der Schwierigkeiten in der Materialbeschaffung zeitraubender Reparaturarbeiten bedürfen, bis der für die Schiffahrt notwendige Aufstau und anschliessend der Normalstau erreicht sein werden. Mit diesen Arbeiten ist bereits begonnen worden.

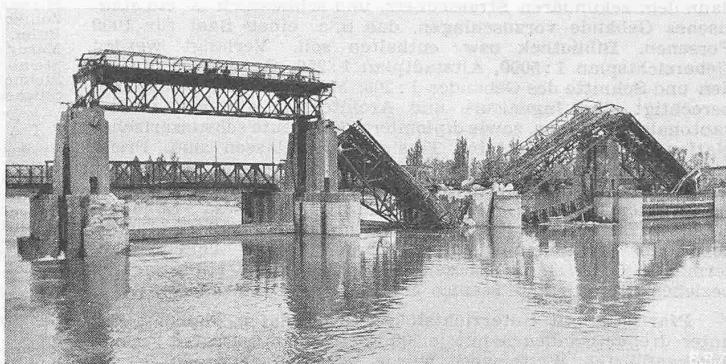
Abb. 3. Stauwehr Kembs vom Oberwasser aus, Oeffnung 2 (am wenigsten beschädigt), Oeffnung 3, 4 u. 5. Aufbau Pfeiler III und Widerlager rechts durch Sprengung zerstört. Windwerks- und Strassenbrücke eingestürzt, Oeffnung 5 oberwasserseitige Dammbalken eingesetzt. Unterwasserseite Kriegsnotrücke
