Zerstörung und Wiederaufbau am Stauwehr des Kraftwerkes Kembs

Von ERWIN SCHNITTER, Oberingenieur der A.-G. Conrad Zschokke, Genf-Zürich

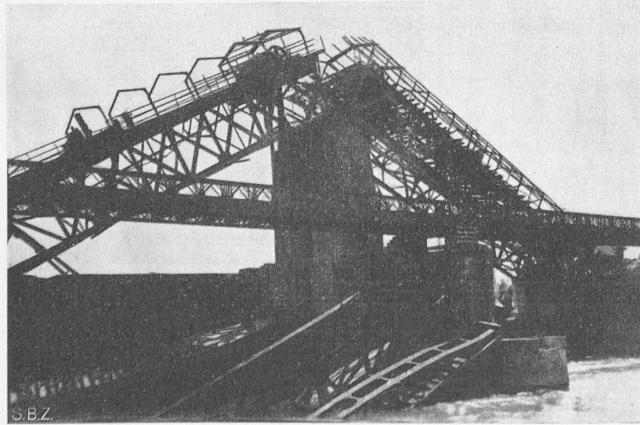
Bild 1. Oeffnung 5, am deutschen Ufer, von Unterwasser.
Dammbalken, Strassenbrücke, Schützen, Windwerkbrücke sind
zerstört. Bailey-Brücke an Stelle der gesprengten Strassenbrücke

Oeffnung 5 war im Zeitpunkt der Sprengung oberwasserseitig durch fünf 31 m weitgespannte, je 60 t schwere Dammbalken abgeschlossen; auf den unterwasserseitigen Pfeilervorköpfen lagen zwei Dammbalken in Bereitschaft. Die schwere Sprengung des rechten Widerlagers warf 300 m³ Granit- und Betonmauerwerk und 950 t Eisenkonstruktionen aus Strassenbrücke, Schützen, Windwerksbrücke, Aufzugsorganen, Dammbalken und Kränen auf die Wehrschwelle 5 (Bild 1).

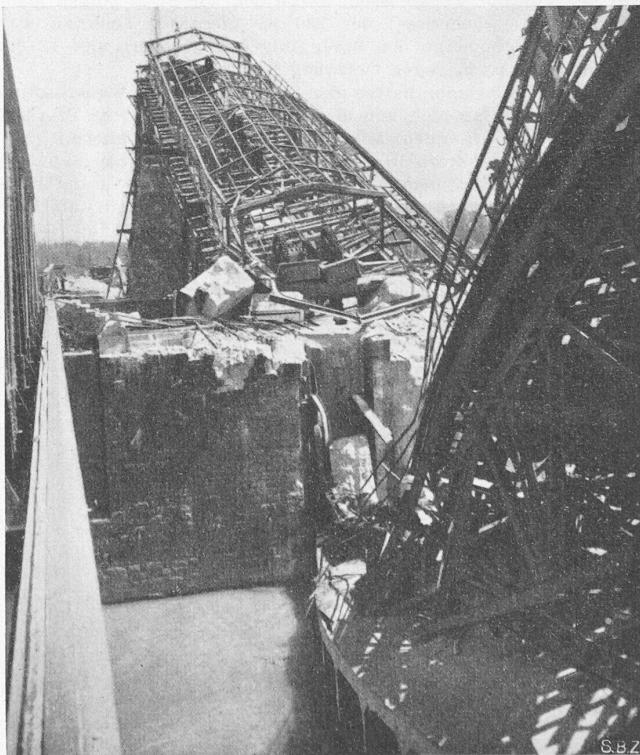
Bild 2. Pfeiler III von der Strassenbrücke aus gesehen:
links (hinten) Oeffnung 4, rechts (vorn) Oeffnung 3

dichter Bewehrung folgten. Die Windwerkbrücke 4 stürzte mit aufgehängten Schützen ab; Brücke 3 schlug abstürzend auf die geschlossenen Schützen (Bild 2). Von der Straßenbrücke blieb eine Ecke auf der unteren Schwellenkante, während der Rest im Kolk verschwand. Pfeilerbrocken und deformierte Eisenkonstruktionen, pro Öffnung 450 t, bedeckten die Wehrschwellen 4 und 3.

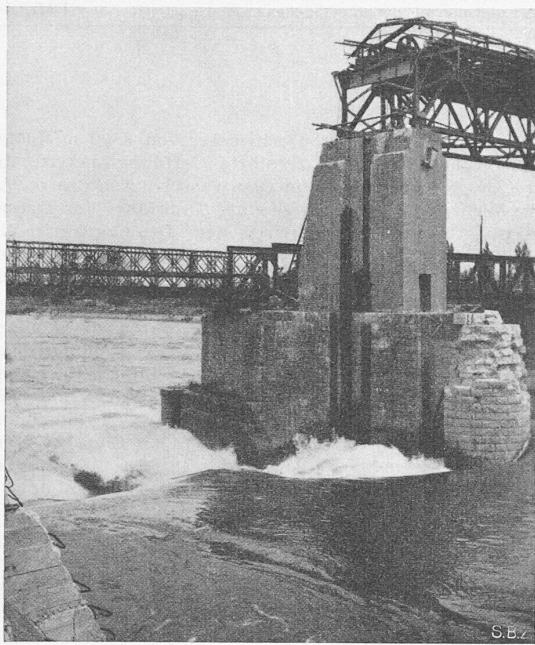
Bild 3. Abfluss durch Oeffnung 1. Wirkung der englischen Bombe: links Ufermauer, rechts Pfeiler- vorkopf 1 zerrissen; Wehrschwelle aufgebrochen, Abschlussorgane vollständig beseitigt. Das Bild zeigt den Abfluss von $1200 \text{ m}^3/\text{s}$ Wasser durch die 30 m weite Wehröffnung

Ueber Oeffnung 2 war die Windwerkbrücke erhalten geblieben, in erheblich verschobener Lage, von Geschossen durchsiebt und in vielen Gliedern defekt. Die vielfach durchschossenen Schützen waren im normalen Abschluss verblieben. Von Pfeiler 1 (Bild 3) war der Vorkopf weggerissen; durch den Unterbau gingen mehrere vertikale Querrisse; der 230 m³ messende Oberbau war durch die Luftschlüsse der Sprengungen abgesichert und 12 cm flussabwärts, 9 cm gegen Oeffnung 2 verschoben.

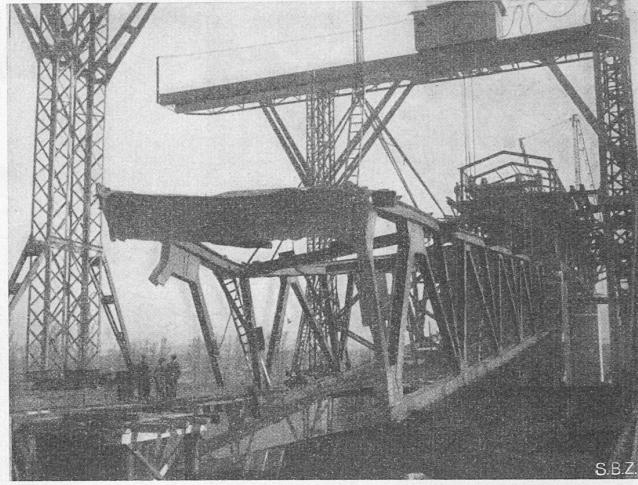
Bild 9. Ausbau der Windwerkbrücke 4; Hubgewicht 55 t

In Oeffnung 4 wurde die zertrümmerte Windwerkbrücke nach Abräumung und Ausbau der mechanischen Teile als 55 t schwere Gesamtkonstruktion mit Hilfe der zwei Portalkrane gehoben, auf der Dienstbrücke abgesetzt, zertrennt und in die Werkstätte abtransportiert (Bild 9). Die schräg abgestürzte und verklemmte, 220 t schwere untere Schütze wurde durch Sprengung zum Abgleiten gebracht, sodass sie die Oeffnung abschloss. Taucher räumten das Dammbalkenauflagen auf der Schwelle von Mauerwerkblöcken und Konstruktionsteilen durch Sprengungen und Unterwasserbrennen. Nach Beendigung der Arbeiten in Oeffnung 5 wurden die Damm balken hier eingebaut, worauf die Trockenlegung der Schwelle in einfacher Weise gelang. Die weitgehend zerschmetterten Schützen wurden an Ort repariert, die gänzlich zerstörten Teile durch Lieferungen aus der Schweiz ersetzt. Alle unter Wasser liegenden Teile der Abschlussorgane werden nach sorgfältiger Reinigung mittels Sandstrahlgebläsen mit der Pistole verzinkt, da die bisher angewandten Anstriche raschen Verschleiss gezeigt haben. Nach Neuauflauf des Pfeilers III (Bild 10) kam über Oeffnung 4 eine aus der Schweiz neu angelieferte Windwerkbrücke zum Einbau (Bild 11). Als Windwerke und elektrische Antriebe konnten die früheren gründlich überholten Maschinen wieder verwendet werden. Am 18. Juni 1946 kam Oeffnung 4 in normalen Betrieb, wodurch ein geregelter Abfluss der gewaltigen Wassermengen dieses Monates noch rechtzeitig ermöglicht wurde.

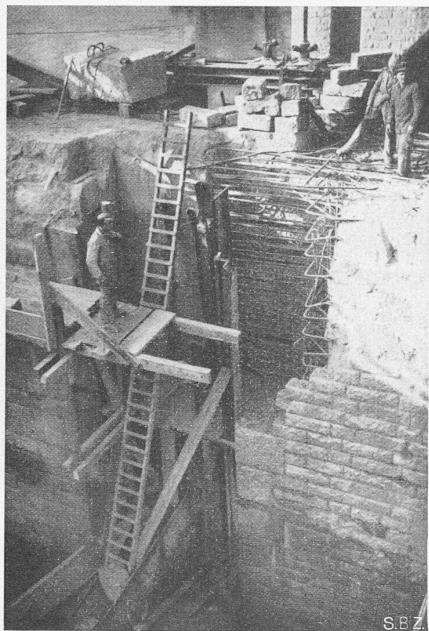
Bild 10. Freilegen des Unterbaues von Pfeiler III, Seite Oeffnung 4

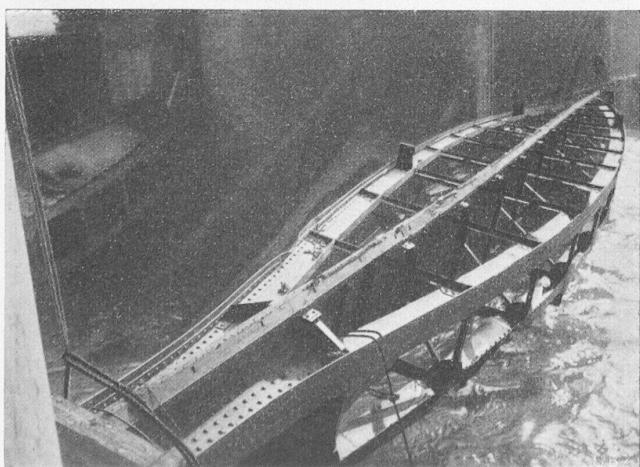
Bild 13. Ein Dammbalken (35 t) kommt ans Licht

In Oeffnung 5 konnten die Hauptträger der Windwerkbrücke nach Freilegung als ganze, 30 m lange, 4,5 m hohe Fachwerke von 18 t herausgehoben und in die Werkstatt abtransportiert werden (Bild 15). Zwei Unterwasserdamm balken wurden aus dem Flussbett gehoben (Bild 13), ein dritter fand sich demontiert und zerschossen am linken Ufer; nach Instandstellung wurden die drei Elemente in Oeffnung 5 eingesetzt, wobei der erforderliche Raum mit dem Unterwasserschneidbrenner freigelegt wurde. Die durch die Damm balken abgeschlossene Oeffnung 5 konnte mit zwei Pumpen, Ø 200 mm, trocken gelegt werden, worauf die Räumung in raschem Gange vonstatten ging. Aus dem gewonnenen Material wurde in der Werkstatt unter Ergänzung des Fehlenden aus der Schweiz eine neue Windwerkbrücke angefertigt. Nach Wiederaufbau des rechten Widerlagers wurden die neuerrstandenen 32 m langen Brückenträger in Freimontage, d. h. ohne jegliches Hilfsgerüst, versetzt. Die Schützen wurden nach Abheben der Trümmermassen an Ort durchrepariert und neue, aus der Schweiz gelieferte Endquerträger eingebaut. Die Windwerke und elektrischen Antriebe wurden zurückgewonnen, sorgfältig überholt und konnten wieder eingebaut werden. Im Oktober 1945 hatten diese Arbeiten begonnen; Ende Februar 1946 floss der Rhein durch diese mit elektrisch regulierbaren Schützen ausgerüstete Oeffnung (Bild 14, 17, 18). Diese kurze Bauzeit wurde nur dadurch erreicht, dass man auf keine Neulieferungen warten musste, sondern im Wesentlichen mit abgestürztem Material arbeiten konnte.

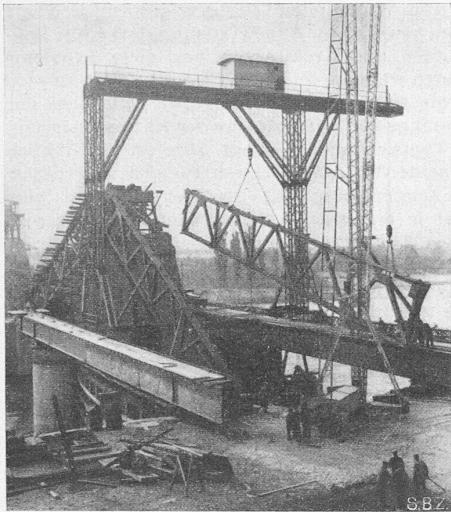
Bild 15. Ausräumen der abgestürzten Windwerkbrücke 5. Das rechte Widerlager fehlt vollständig
