Artikel: Zerstörung und Wiederaufbau am Stauwehr des Kraftwerkes Kembs

Zerstörung und Wiederaufbau am Stauwehr des Kraftwerkes Kembs

Von ERWIN SCHNITTER, Oberingenieur der A.-G. Conrad Zschokke, Genf-Zürich

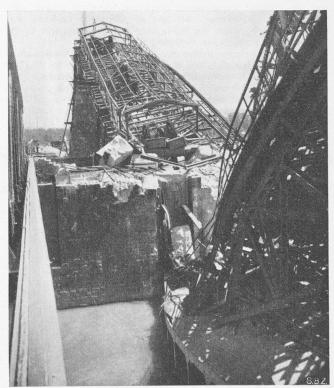
In Pfeiler III war der Durchgang im Oberbau zugemauert und als Minenkammer hergerichtet worden. Die Sprengung warf den gesamten Oberbau, 230 m³, weg und spaltete den Unterbau bis zur Wasserlinie, wobei die Spaltflächen insbesondere den Ebenen

Bild 2. Pfeiler III von der Strassenbrücke aus gesehen: links (hinten) Oeffnung 4, rechts (vorn) Oeffnung 3

dichter Bewehrung folgten. Die Windwerkbrücke 4 stürzte mit aufgehängten Schützen ab; Brücke 3 schlug abstürzend auf die geschlossenen Schützen (Bild 2). Von der Strassenbrücke blieb eine Ecke auf der unteren Schwellenkante, während der Rest im Kolk verschwand. Pfeilerbrocken und deformierte Eisenkonstruktionen, pro Oeffnung 450 t, bedeckten die Wehrschwellen 4 und 3.

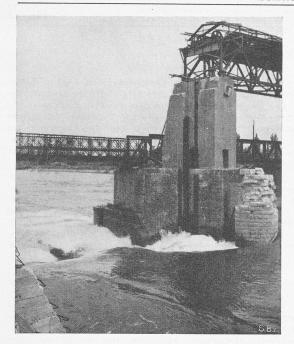
Bild 3. Abfluss durch Oeffnung 1. Wirkung der englischen Bombe: links Ufermauer, rechts Pfeilervorkopf 1 zerrissen; Wehrschwelle aufgebrochen, Abschlussorgane vollständig beseitigt. Das Bild zeigt den Abfluss von 1200 m³/s Wasser durch die 30 m weite Wehröffnung

Ueber Oeffnung 2 war die Windwerkbrücke erhalten geblieben, in erheblich verschobener Lage, von Geschossen durchsiebt und in vielen Gliedern defekt. Die vielfach durchschossenen Schützen waren im normalen Abschluss verblieben. Von Pfeiler 1 (Bild 3) war der Vorkopf weggerissen; durch den Unterbau gingen mehrere vertikale Querrisse; der 230 m³ messende Oberbau war durch die Luftschläge der Sprengungen abgeschert und 12 cm flussabwärts, 9 cm gegen Oeffnung 2 verschoben.

Die Abschlussorgane der ersten Oeffnung fanden sich bis 200 m geschleppt im Flussbett. Die Wehrschwelle, 30 m breit, 28 m lang, 5,5 bis 4 m dick, mit im Mittel 70 cm starker Granitverkleidung, durch zwei 6 m breite Schwellencaissons 4 bezw. 10 m tief im Untergrund aus festem, blauem Ton verankert, wurde durch den Schlag der in 12 m Wassertiefe detonierenden Bombe längs dem Widerlager abgeschert, um 12 cm flussabwärts verschoben und 12 cm aufgehoben. Auf 28 m Länge war die schwere Granitverkleidung durch den Schlag in Stücke gebrochen. In dem darunter liegenden Beton hatte sich die Bewegung hauptsächlich in der Schwindfuge zwischen Widerlager und Schwellenplatte vollzogen. Diese Schwindfuge konnte auf die ganze Länge zwischen den Schwellencaissons freigelegt werden; sie zeigte eine Klaffung von durchwegs 15 mm. Risse zeigte der Beton einzig in den Fugenverschlüssen zwischen Schwellencaissons und Widerlagercaisson. Längs Pfeiler I erschien keine entsprechende Verschiebung. Die Schwellenplatte hatte demnach eine Drehung erfahren. Der oberwasserseitige Schwellencaisson hatte sich dadurch vom Fugenverschluss bei Pfeiler I abgedreht. den Zusammenhang der Granitverkleidung lockernd. Diese ist hier bis zum Schützenauflager herausgerissen und der darunter liegende Beton 2 bis 2,5 m tief erodiert worden. Der Beton des Fugenverschlusses blieb intakt. Neben Pfeiler I zeigte der Granit bis 15 cm lokale Abschleifung, verursacht durch den ein Jahr dauernden übermässig konzentrierten Abfluss. Die Zerstörung der Wehrschwelle durch die Gewalt des strömenden Wassers wäre offenbar wesentlich weiter gegangen, hätte nicht der Auflagerbalken der Schütze mit der schwer verankerten Auflagerplatte Widerstand geboten.

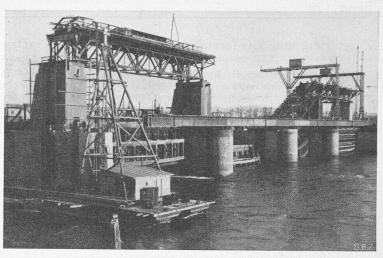
Bild 4. Vorziehen der oberwasserseitigen Dienstbrücke. Die zwei Portalkräne bleiben auf Pfeiler IV bzw. Widerlager rechts verankert, während die Brücke unter ihnen durchgezogen wird. Vor Pfeiler I ein Schwimmkran

vorgeschoben, wobei das verschobene Konstruktionsgewicht einer 180 m langen Brücke 150 t betrug (Bild 4). Auf diesen Brücken ruhen die Laufschienen zweier elektrisch angetriebener Portalkrane, die derart konstruiert wurden, dass sie das gesamte Profil des Wehraufbaues umschliessen und mit einem Kragarm die unterwasserseitigen Dammbalken erreichen (Bild 6 bis 8). Bei 17,5 m Spurweite und 20 m Nutzhöhe besitzt ein Kran 30 t Hubkraft im Portal, 20 t am 11 m-Kragarm; durch Kupplung lassen sich damit die 60 t schweren oberwasserseitigen und die 35 t schweren unterwasserseitigen Dammbalken handhaben. Durch diese Kräne kam jeder Punkt des Stauwehres in den Wirkungsbereich einer leistungsfähigen Anlage. Längs dem rechtsufrigen Oberwasser wurde eine mit allen erforderlichen Werkzeugmaschinen reich ausgestattete Stahlbauanlage errichtet; in hölzerner Halle von 16 m Breite und 62 m Länge wurden Schmiede, mechanische und elektrische Werkstatt und eine 45 m lange, 9 m hohe Montagehalle eingerichtet, die einschliesslich eines 32 m langen Vorplatzes von einem 10 t-Laufkran bestrichen wird. Längs dieser Anlage läuft ein Turmkran mit 2,5 t Tragkraft bei 20 m Ausladung. Am Widerlager stellt ein 15 t-Derrick mit 30 m Mast die Verbindung mit der Dienstbrücke

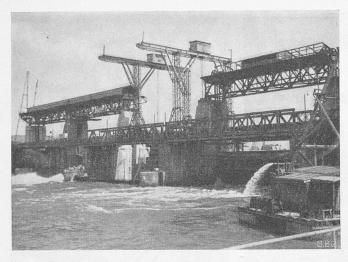
Bild 6. Die gekuppelten Portalkräne beim Zerlegen der obern Schütze in Oeffnung 3; Ansicht von Unterwasser. Die wiederaufgebauten Oeffnungen 5 und 4 sind in vollem Betrieb

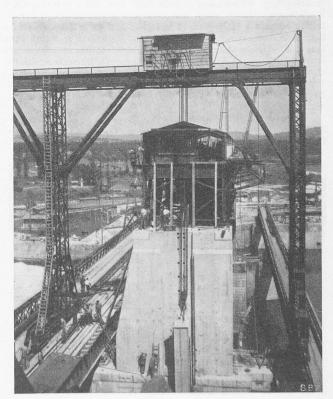
Bild 8. Portalkran beim neu aufgebauten Pfeiler III, den neuen Endquerträger zur untern Schütze versetzend. Windwerkbrücke 4 ist fertig montiert

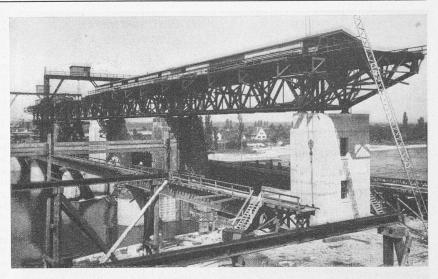
Bild 16. Freimontage der Windwerkbrücke 3. Aufnahme vom selben Standpunkt wie Bild 15, neun Monate später
