**Artikel:** Zerstörung und Wiederaufbau am Stauwehr des Kraftwerkes Kembs  
**Autor:** Schnitter, Erwin  
**DOI:** <https://doi.org/10.5169/seals-83962>

## Zerstörung und Wiederaufbau am Stauwehr des Kraftwerkes Kembs

Von ERWIN SCHNITTER, Oberingenieur der A.-G. Conrad Zschokke, Genf-Zürich

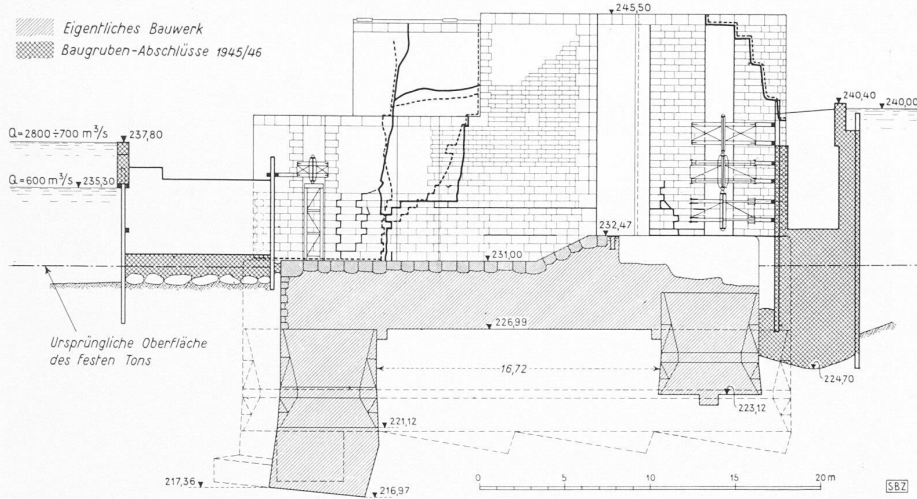
Bild 19. Querschnitt 1 : 400 durch die Oeffnung 1 gegen Pfeiler I mit den ausgeführten Baugrubenabschlüssen; Zustand von Schwelle und Pfeiler

Stück um Stück entfernte man Eisenteile durch Sprengung und Brennen, hob Kies in den drei Kasten mit Mammutpumpe aus, sprengte Betonblöcke; der im festen Ton gebildete Kolk betrug hier 6 m und endigte 1,5 m über der Schneide des oberen Schwellencaissons (siehe Bild 19). Endlich konnten die Kasten mit Unterwasserbeton bis auf Schwellenhöhe ausgegossen werden; auf dieses Fundament wurden hölzerne Schalkasten abgesetzt und Längs- und Zwischenwände von 1,0 und 0,6 m Stärke unter Wasser betoniert. So entstand in 13 m Wassertiefe eine 16 m hohe, im Mittel 4 m breite, aufgelöste Staumauer; sie leitete den Wasserdruck auf die Dammbalken. Acht Wochen harter Arbeit waren hierzu erforderlich gewesen, wobei die Hauptlast auf den drei Tauchern lag, die tags, nachts und sonntags tätig waren. Sofort nach dem Einbringen des letzten Betons wurde auf Kote 240,00 gestaut (Bild 25) und damit, am 29. April, das Kraftwerk Kembs mit einer vorläufigen Leistung von etwa 65 000 kW in Betrieb genommen und die Schifffahrt nach Basel eröffnet.

Wasser eine Platte gegossen und auf diese Querrippen betoniert; die wasserseitige Spundwand wurde durch einen schweren Betonholm zu einem steifen Körper vereinigt (Bild 19). Dieser Abschluss konnte einem Hochwasser von 2800 m<sup>3</sup>/s widerstehen; bei grösserem, normalerweise selten vorkommendem Hochwasser rechnete man mit Ueberflutung. Einen Monat nach Fertigstellung traten zwei Hochwasser von über 3000 m<sup>3</sup>/s und eines von 2800 m<sup>3</sup>/s auf. Zweimal, am 14. und am 22. Juni, füllte das Hochwasser die Baugrube, ohne weiteren Schaden zu stiften; das dritte Mal erreichte der Wasserspiegel die Kante des Abschlusses, ohne zu überströmen. Diese Baugrubenabschlüsse erlaubten eine sorgfältige und klare Durchführung der Arbeiten in Oeffnung 1.

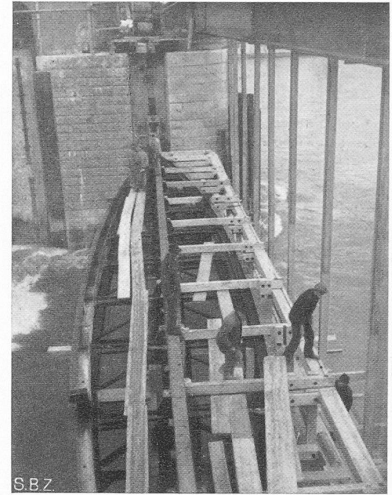
Bild 20. Dammbalken in Oeffnung 1 während der Aufschtiftung der Spundwandführung. Ablassen in die volle Strömung mit Flaschenzügen und über den Nischen aufgestellten Winden

Mittels Schwimmkran und Suchanker wurde die Schwelle in voller Strömung nach Möglichkeit geräumt. Sobald die Öffnungen 2 und 3 den Wasserabfluss übernahmen, wurden, anfangs Februar 1946, drei der durch das Eidg. Amt für Wasserwirtschaft besorgten Dammbalken von 60 t Stückgewicht in die oberwasserseitigen Nischen versetzt, wobei hölzerne Rahmen als Spundwandführung aufgeschifft wurden (Bild 20). Sich hiergegen stützend, wurde unmittelbar oberhalb der Schwelle eine Spundwand aus 16 m langen eisernen Bohlen gerammt, die mit Betonstopfkasten am Widerlager und Pfeiler I anschloss. Zwischen Schwellenkante und Spundwand wurde mittels Mammutpumpe und Taucher in 8 m Wassertiefe ein Graben von 80 cm Breite und 1,5 m Tiefe ausgehoben und unter Wasser ausbetoniert. Der darunter verbliebene Kies wurde durch Zementinjektionen verfestigt. Unterwasserseitig ging man in ähnlicher Weise vor, unter Einbau eines neugelieferten Dammbalkens, der, mittels Hilfskonstruktion in Wasserspiegelhöhe festgemacht, als obere Führung der Spundwand diente. Anfangs März wurde mit dem Abpumpen der so abgeschlossenen Baugrube begonnen, während gleichzeitig im Oberwasser aufgestaut wurde. Bei 5 m Ueberdruck drang neben Pfeiler I im vertikalen Riss der Schwelle Wasser unter dem Spundwandabschluss ein und lockerte den Betonpfropfen. Infolge des sich nun voll entfaltenden Auftriebes wurde ein Stück dieses Pfropfens aufgehoben; das Wasser drang rasch nach, die Baugrube bis zum angestauten Oberwasserspiegel füllend. Die unterwasserseitige Spundwand neigte sich unter dem innern Ueberdruck, blieb aber in den Schlössern verspannt und konnte später mit Winden und Flaschenzügen zurückgeklappt werden. Der begonnene Stau wurde am 9. März 1946 wieder abgelassen. Der Zustand der Wehrschwelle erforderte ausgedehntere Abschlussbauwerke, die einen wesentlich grösseren Zeitaufwand beanspruchten. Beide Abschlüsse mussten eine zweite Spundwand mit zwischenliegendem Betonkörper erhalten (Bild 19). Die hierfür erforderlichen Anschlussbohlen waren an den vier Stopfkasten vorsorglich angebracht worden.

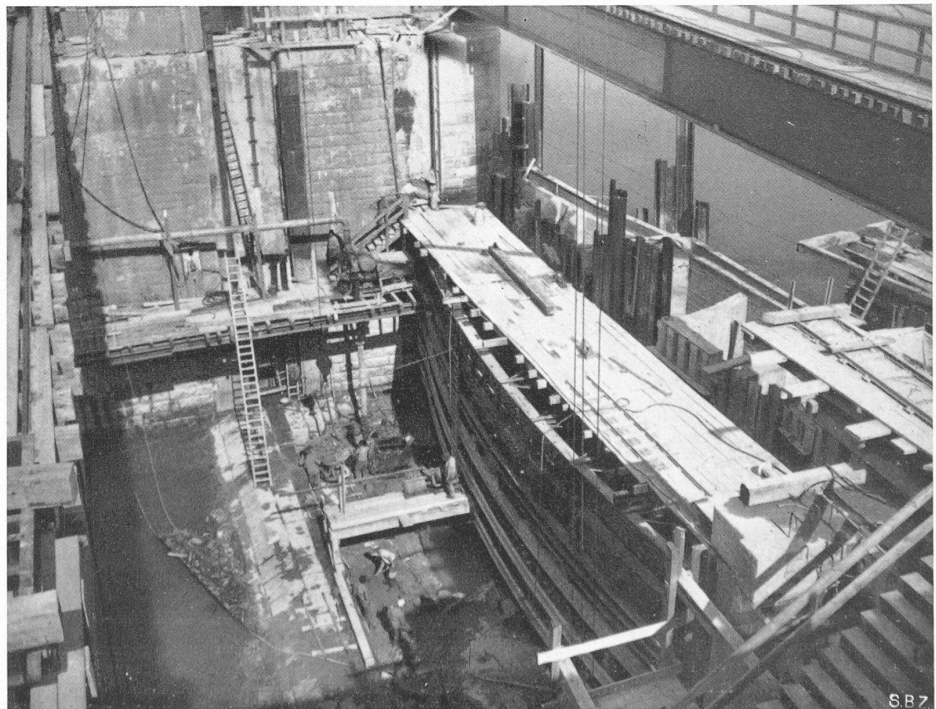
Am 16. Mai wurde Schwelle 1 in raschem Zuge trocken gelegt mittels zwei An-der-Sihl-Pumpen, 300 und 200 mm  $\phi$ , und einer 200 mm Sulzer-Pumpe. Auf der oberwasserseitig vom Schützenauflager vollständig zerstörten Schwelle wurden Kies- und Betontrümmer ausgehoben (Bild 21 und 22), die verschobenen und gebrochenen Quader der verbliebenen Granitverkleidung abgetragen, weite Teile des Betons vom Schwellencaisson abgespitzt, die Risszone durch ausgedehnte Injektionen dicht geschlossen. Der Schützenauflager-Balken mit Panzerplatte und deren Verankerung (Bild 23), obschon als Ganzes intakt geblieben, musste abgebrochen werden, da er durch die Bewegung des

Bild 22 (links). Zustand der Wehrschwelle 1; Aushub unter den Dammbalken, links Schützenauflagerplatte, längs Pfeiler I gerundete Granitquader

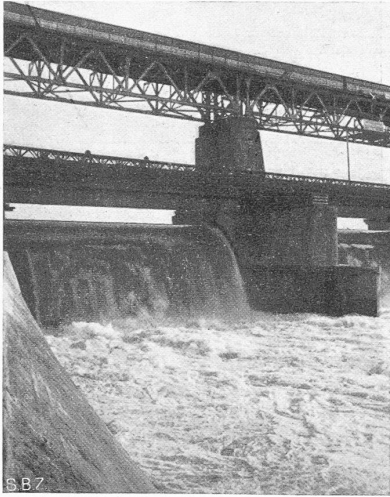
Bild 24. Oeffnung 5 bei Stau 244 von Unterwasser, gleicher Standpunkt wie Bild 1

Am 31. August 1946 waren die für die Vornahme des Vollstaues, Kote 244,00, benötigten Arbeiten vollständig abgeschlossen und der weitere Aufstau wurde eingeleitet. In Tagesetappen von 50 bis 60 cm — je vormittags mit 10 cm pro Stunde Aufstau erzielt — wurde das Stauziel am 6. September 1946 erreicht (Bild 24). Im Maschinenhaus wurden fünf Maschinensätze in Vollbetrieb genommen. Sobald die Montage der sechsten Einheit abgeschlossen ist, stehen hier 185 000 kW zur Verfügung. Zwischen linkem Wehrunterwasser und Kanal wurde der schöne, geräumige Fischpass<sup>3)</sup> unter Wasser gesetzt (Bild 31). In den Basler Rheinhäfen herrschte wieder der für den sich rasch entfaltenden, vollen Hafenbetrieb nötige Wasserspiegel.

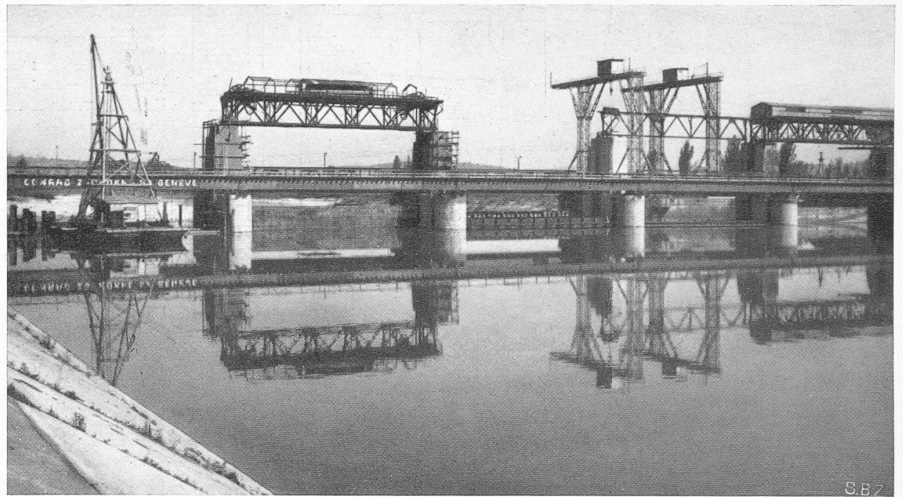
Bild 25. Stau auf Kote 240, Freimontage der Windenbrücke 4

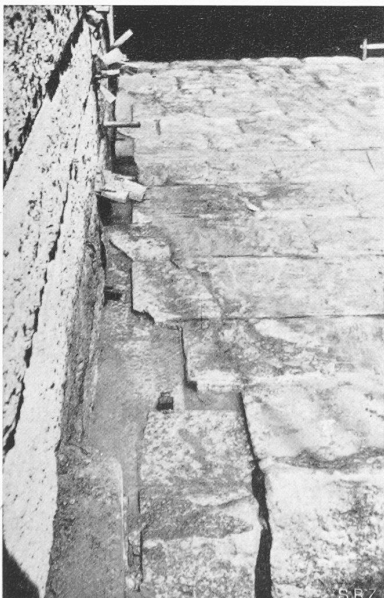
Schwellenmassivs beim linken Widerlager um 12 cm flussab und 13 cm nach oben verschoben war. Unter vollständiger Trockenlegung der Arbeitsstellen — 11 m unter dem danebenliegenden Stauspiegel — wurde der Beton und die neue Granitverkleidung (Gotthard- und Vogesengranit) eingebracht. Für die Verfugung kam als Hartmaterial Lonsicar zur Anwendung. Anschliessend wurde der Abfallboden längs dem Widerlager aufgebrochen. Ein durchgehender Streifen bestand hier aus zerbrochenen Granitquadern (Bild 26). Die Arbeitsfuge zwischen Widerlagercaisson und dagegenbetonierter Schwellenplatte, auf die ganze Länge freigelegt, war infolge Schwindens des 30 m breiten, stets unter Wasser liegenden Körpers 15 mm geöffnet (Bild 27). Die Fuge und die umliegende Zone wurde durch Zementinjektionen gedichtet. Zur Konsolidierung des gesamten Schwellenmassivs und zur Schliessung allfällig unter demselben entstandener Hohlräume wurden, über die ganze Schwellenplatte geeignet verteilt, 4 bis 5,5 m tiefe Bohrungen durch Granit und Beton ausgeführt, die sukzessive durch Zementinjektionen ausgepresst wurden. Die einzelnen, mit Ingersoll-Hammer-Bohrmaschinen X-71 mit 70 mm-Biduritkronen gebohrten Injektionsstellen, nahmen je bis 5 t Zement auf. Diese Konsolidierung erforderte gegen 60 t injizierten Zement. Aus den während Bohrung und Injektion gemachten Feststellungen muss geschlossen werden, dass sich die Bewegung der Schwellenplatte längs innerer, horizontaler Betonierfugen vollzogen hat. Gleichzeitig mit der Schwelle wurde der Neuaufbau des Widerlagers und der

Bild 26. Schubriss in der Wehrschwelle längs linkem Widerlager. Die Querfuge im Vordergrund zeigt das Mass der Längsverschiebung

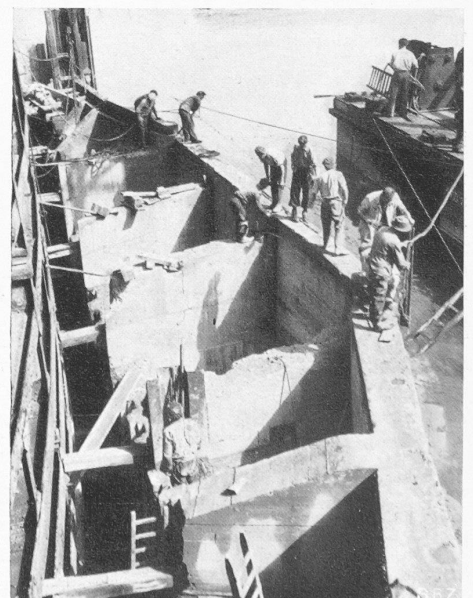
Bild 28. Abschlussmauer der 1. Oeffnung nach Entfernen der Spundwände

Zuvor wurde noch der oberwasserseitige Abschluss soweit möglich entfernt: die schwellenseitige Spundwand wurde auf Höhe der Schwelle mit starken Brennern im Trocken horizontal durchschnitten und durch vertikale Brenn-Schnitte in Tafeln von i. M.  $9 \times 2,5$  m aufgeteilt. Diese wurden unter Umwecheln der Abspriessung mittels Fusswinden vom Beton abgedrückt und vom Portalkran herausgehoben. Der seinerzeit unter Wasser gegen die Spundwand gegossene Beton löste sich als glatte, homogene Wand ab. Die 16 m langen Lakawanna-Bohlen der oberwasserseitigen Spundwand, gegen die auf 13 m Höhe unter Wasser betoniert worden war, konnten mittels am Derrick aufgehängtem Demag-Pfahlzieher in direktem Zuge gezogen werden. Die sehr massiv gewalzten Schlösser dieses Spundbohlen-Typs eignen sich für mehrfache Verwendung ganz besonders. Die über Schwelle liegenden Betonwände (Bild 28 und 29) wurden noch im Trocken vorsorglich reichlich gebohrt, die oberwasserseitige Wand mit Sprengstoff geladen und nach Unterwassersetzen der ganzen Mauer durch elektrische Zündung gesprengt. Die vollständige Sprengung des aufragen-

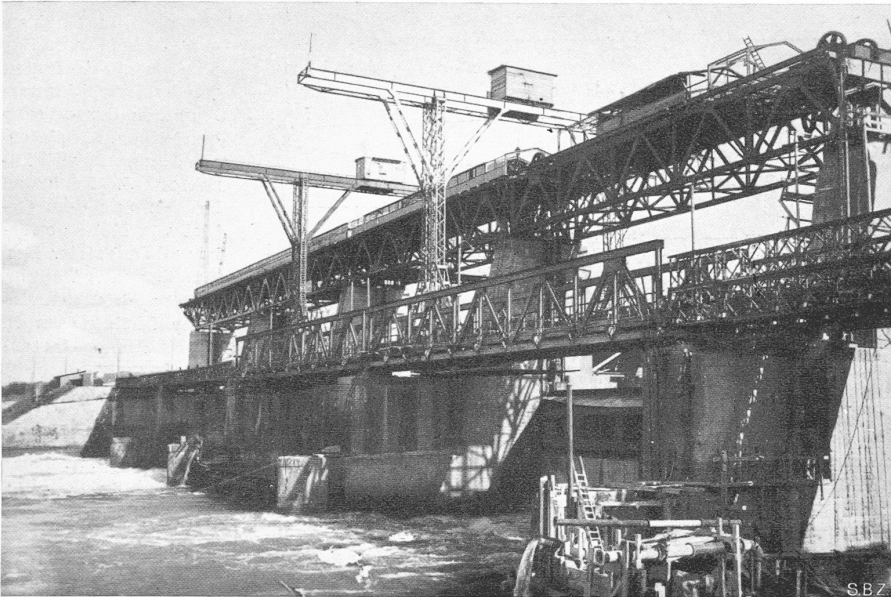
Bild 30. Das voll eingestaute Wehr vom Unterwasser der Oeffnung 1 aus

Am Stauwehr in Kembs verbleiben noch umfangreiche Arbeiten zu leisten (Bild 30); Lieferung und Aufbau des gesamten Abschlusses von Oeffnung 1; Lieferung und Aufbau der Strassenbrücken; Verzinken sämtlicher Schützen; Wiederherstellung des linken Ufers; Kolkschutz.

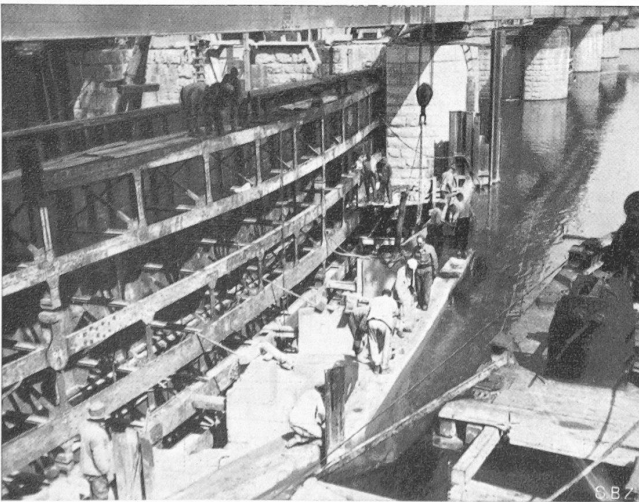
Bild 29. Voller Dammbalkenabschluss der 1. Oeffnung unmittelbar vor Erhöhung des Staues von 240,00 auf 244,00. Vorbereitung zum Sprengen der oberen Betonwand

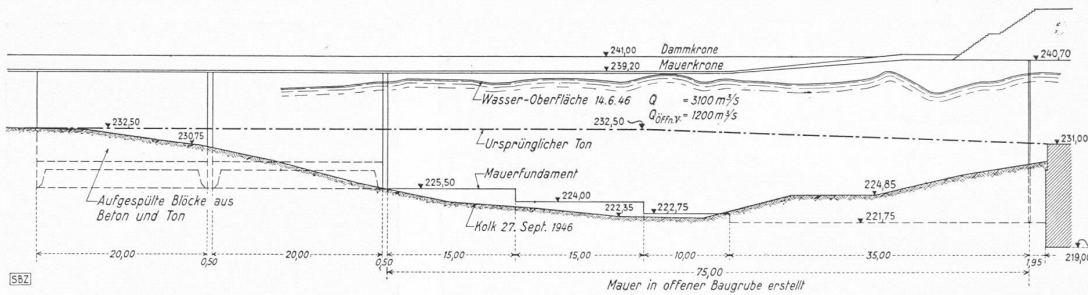
Bild 32. Ausbildung des Kolkes längs der rechten Ufermauer. — Masstab 1 : 800,

flussabwärts reicht sie bis 5 m (bleibt also 8 m über Fundamentkote); der eigentliche Kolk stellt sich bei der vorliegenden Form des Abfallbodens und den aufgetretenen Abflussverhältnissen (1200 bis 2000 m<sup>3</sup>/s pro Oeffnung) in 25 bis 90 m Entfernung ein mit einer maximalen Tiefe von 8 bis 9 m im Ton, entsprechend 16 m Tiefe unter dem kolkenden Hochwasser; diese Verhältnisse lagen bei den drei Aufnahmen ähnlich und scheinen einem Gleichgewichtszustand zu entsprechen. Die Reichweite des Kolkes beträgt 160 m. In den geschlossenen Nachbaröffnungen zeigten sich keine Kolkerscheinungen. In Kembs erscheint das Wehr durch den Kolk nicht gefährdet, wohl aber die Ufer bis 160 m unterhalb. Der Angriff auf die Ufermauern verstärkt sich infolge des unsymmetrischen Einströmens in eine Uferöffnung mit dadurch hervorgerufener Reflexions-Wirkung (Bild 32; siehe auch Bild 14).

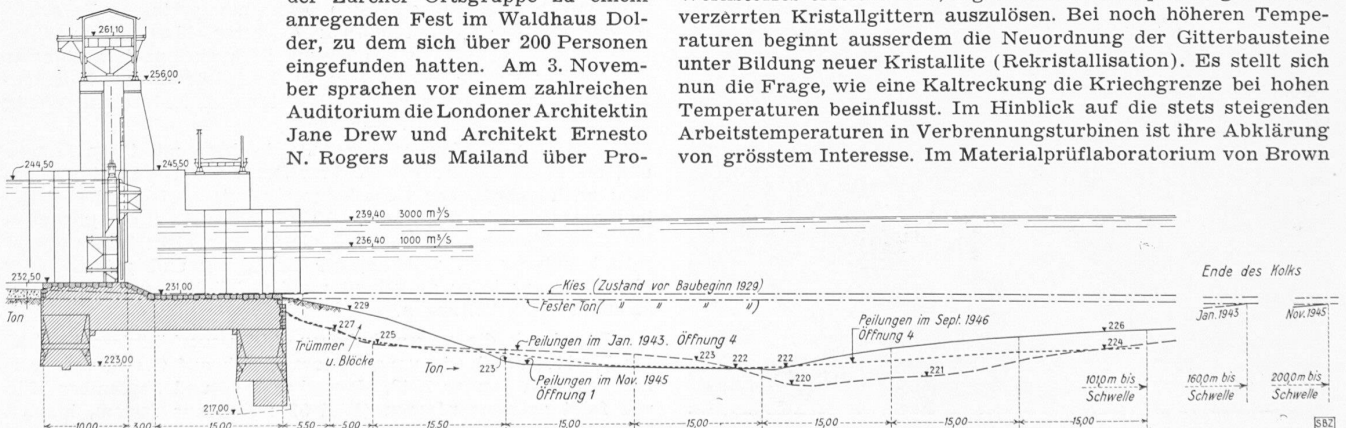
Die durch die ungewöhnlichen Abflussverhältnisse bewirkten Kolkerscheinungen lassen sich auf Grund von Aufnahmen vom Januar 1943, November 1945 und September 1946 wie folgt zusammenfassen (Bild 33): Das aus festem, blauem Ton (Septuarien-Ton des Oligocän) mit geringer Kiesüberlagerung gebildete Flussbett zeigt folgende Kolkiefen: längs der Schwellenkante beschränkt sich die Tiefe auf 0,5 bis 2 m, 10 m

Bild 33. Ausbildung des Kolkes im festen Ton (für Fundation angenommene Bodenpressung 5,5 kg/cm<sup>2</sup>) unterhalb dem Stauwehr Kembs als Folge sehr konzentrierten Abflusses. — Masstab 1 : 800
