Zerstörung und Wiederaufbau am Stauwehr des Kraftwerkes Kembs

Von ERWIN SCHNITTER, Oberingenieur der A.-G. Conrad Zschokke, Genf-Zürich

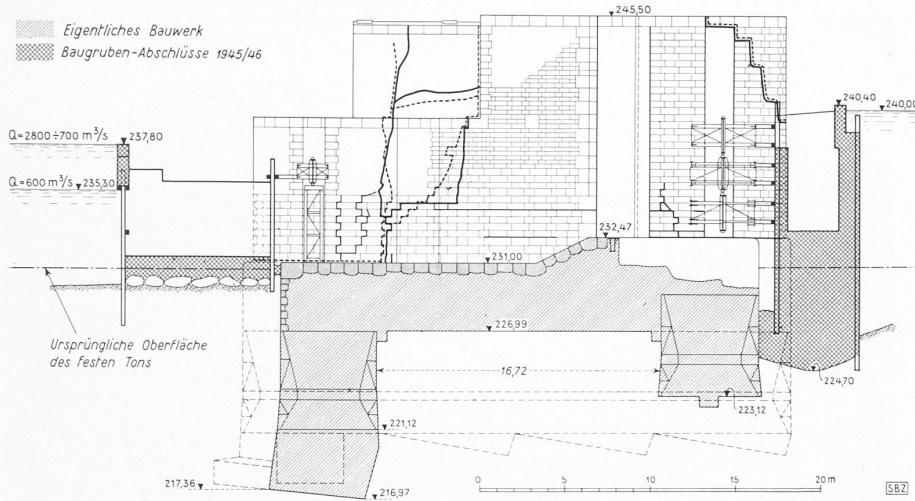
Mittels Schwimmkran und Suchanker wurde die Schwelle in voller Strömung nach Möglichkeit geräumt. Sobald die Öffnungen 2 und 3 den Wasserabfluss übernahmen, wurden, anfangs Februar 1946, drei der durch das Eidg. Amt für Wasserwirtschaft besorgten Dammbalken von 60 t Stückgewicht in die oberwasserseitigen Nischen versetzt, wobei hölzerne Rahmen als Spundwandführung aufgeschifft wurden (Bild 20). Sich hiergegen stützend, wurde unmittelbar oberhalb der Schwelle eine Spundwand aus 16 m langen eisernen Bohlen gerammt, die mit Betonstopfkasten am Widerlager und Pfeiler I anschloss. Zwischen Schwellenkante und Spundwand wurde mittels Mammutpumpe und Taucher in 8 m Wassertiefe ein Graben von 80 cm Breite und 1,5 m Tiefe ausgehoben und unter Wasser ausbetoniert. Der darunter verbliebene Kies wurde durch Zementinjektionen verfestigt. Unterwasserseitig ging man in ähnlicher Weise vor, unter Einbau eines neugelieferten Dammbalkens, der, mittels Hilfskonstruktion in Wasserspiegelhöhe festgemacht, als obere Führung der Spundwand diente. Anfangs März wurde mit dem Abpumpen der so abgeschlossenen Baugrube begonnen, während gleichzeitig im Oberwasser aufgestaut wurde. Bei 5 m Ueberdruck drang neben Pfeiler I im vertikalen Riss der Schwelle Wasser unter dem Spundwandabschluss ein und lockerte den Betonpfropfen. Infolge des sich nun voll entfaltenden Auftriebes wurde ein Stück dieses Pfropfens aufgehoben; das Wasser drang rasch nach, die Baugrube bis zum angestauten Oberwasserspiegel füllend. Die unterwasserseitige Spundwand neigte sich unter dem innern Ueberdruck, blieb aber in den Schlössern verspannt und konnte später mit Winden und Flaschenzügen zurückgeklappt werden. Der begonnene Stau wurde am 9. März 1946 wieder abgelassen. Der Zustand der Wehrschwelle erforderte ausgedehntere Abschlussbauwerke, die einen wesentlich grösseren Zeitaufwand beanspruchten. Beide Abschlüsse mussten eine zweite Spundwand mit zwischenliegendem Betonkörper erhalten (Bild 19). Die hierfür erforderlichen Anschlussbohlen waren an den vier Stopfkasten vorsorglich angebracht worden.

Bild 20. Dammbalken in Oeffnung 1 während der Aufschtiftung der Spundwandführung. Ablassen in die volle Strömung mit Flaschenzügen und über den Nischen aufgestellten Winden

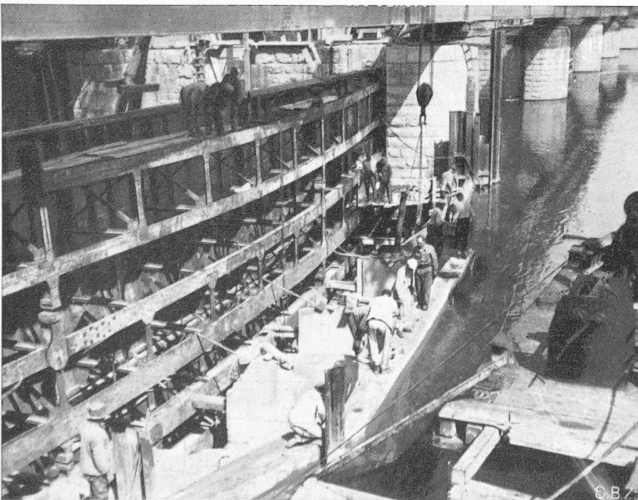
Bild 29. Voller Dammbalkenabschluss der 1. Oeffnung unmittelbar vor Erhöhung des Staues von 240,00 auf 244,00. Vorbereitung zum Sprengen der oberen Betonwand

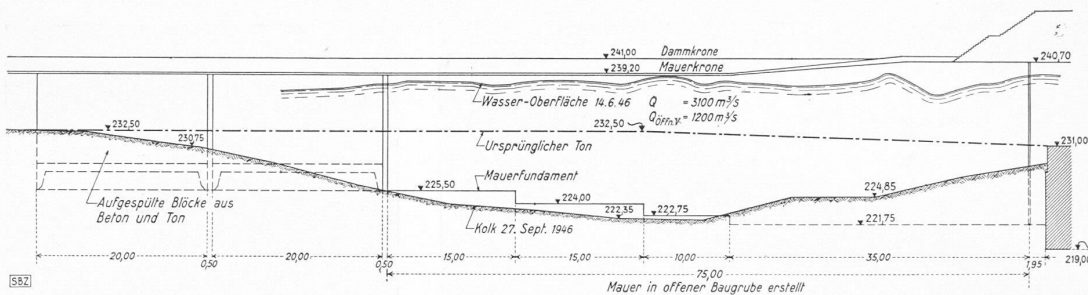
Bild 32. Ausbildung des Kolkes längs der rechten Ufermauer. — Masstab 1 : 800,

flussabwärts reicht sie bis 5 m (bleibt also 8 m über Fundamentkote); der eigentliche Kolk stellt sich bei der vorliegenden Form des Abfallbodens und den aufgetretenen Abflussverhältnissen (1200 bis 2000 m³/s pro Oeffnung) in 25 bis 90 m Entfernung ein mit einer maximalen Tiefe von 8 bis 9 m im Ton, entsprechend 16 m Tiefe unter dem kolkenden Hochwasser; diese Verhältnisse lagen bei den drei Aufnahmen ähnlich und scheinen einem Gleichgewichtszustand zu entsprechen. Die Reichweite des Kolkes beträgt 160 m. In den geschlossenen Nachbaröffnungen zeigten sich keine Kolkerscheinungen. In Kembs erscheint das Wehr durch den Kolk nicht gefährdet, wohl aber die Ufer bis 160 m unterhalb. Der Angriff auf die Ufermauern verstärkt sich infolge des unsymmetrischen Einströmens in eine Uferöffnung mit dadurch hervorgerufener Reflexions-Wirkung (Bild 32; siehe auch Bild 14).

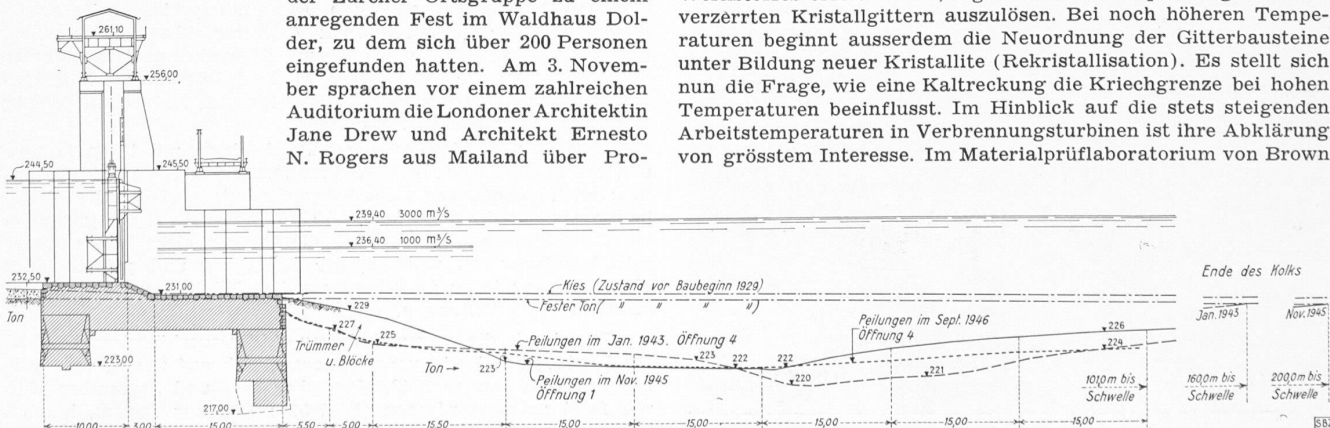
Die durch die ungewöhnlichen Abflussverhältnisse bewirkten Kolkerscheinungen lassen sich auf Grund von Aufnahmen vom Januar 1943, November 1945 und September 1946 wie folgt zusammenfassen (Bild 33): Das aus festem, blauem Ton (Septuarien-Ton des Oligocän) mit geringer Kiesüberlagerung gebildete Flussbett zeigt folgende Kolkiefen: längs der Schwellenkante beschränkt sich die Tiefe auf 0,5 bis 2 m, 10 m

Bild 33. Ausbildung des Kolkes im festen Ton (für Fundation angenommene Bodenpressung 5,5 kg/cm²) unterhalb dem Stauwehr Kembs als Folge sehr konzentrierten Abflusses. — Masstab 1 : 800
