Zerstörung und Wiederaufbau am Stauwehr des Kraftwerkes Kembs

Von ERWIN SCHNITTER, Oberingenieur der A.-G. Conrad Zschokke, Genf-Zürich

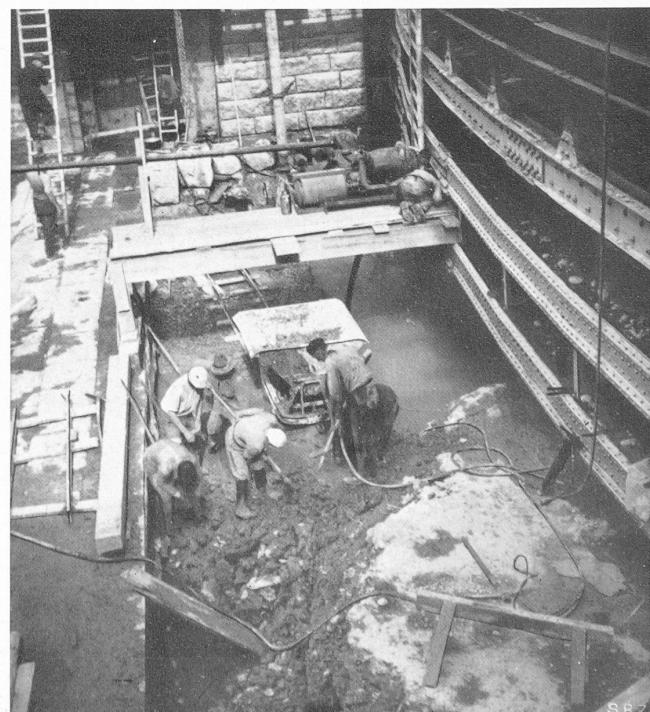
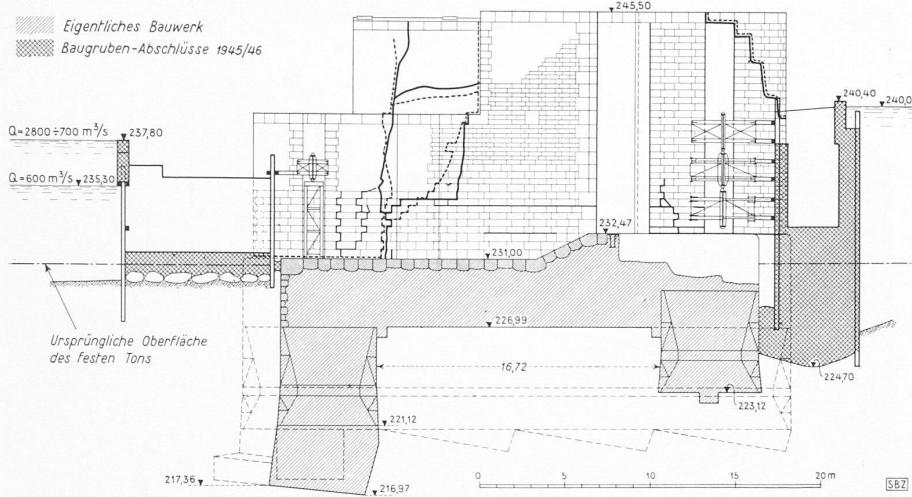
Bild 19. Querschnitt 1:400 durch die Oeffnung 1 gegen Pfeiler I mit den ausgeführten Baugrubenabschlüssen; Zustand von Schwelle und Pfeiler

Stück um Stück entfernte man Eisenteile durch Sprengung und Brennen, hob Kies in den drei Kästen mit Mammutpumpe aus, sprengte Betonblöcke; der im festen Ton gebildete Kolk betrug hier 6 m und endigte 1,5 m über der Schneide des oberen Schwellencaissons (siehe Bild 19). Endlich konnten die Kästen mit Unterwasserbeton bis auf Schwellenhöhe ausgegossen werden; auf dieses Fundament wurden hölzerne Schalkästen abgesetzt und Längs- und Zwischenwände von 1,0 und 0,6 m Stärke unter Wasser betoniert. So entstand in 13 m Wassertiefe eine 16 m hohe, im Mittel 4 m breite, aufgelöste Staumauer; sie leitete den Wasserdruk auf die Dammbalken. Acht Wochen harter Arbeit waren hierzu erforderlich gewesen, wobei die Hauptlast auf den drei Tauchern lag, die tags, nachts und sonntags tätig waren. Sofort nach dem Einbringen des letzten Betons wurde auf Kote 240,00 gestaut (Bild 25) und damit, am 29. April, das Kraftwerk Kembs mit einer vorläufigen Leistung von etwa 65 000 kW in Betrieb genommen und die Schiffahrt nach Basel eröffnet.

Wasser eine Platte gegossen und auf diese Querrippen betoniert; die wasserseitige Spundwand wurde durch einen schweren Betonholm zu einem steifen Körper vereinigt (Bild 19). Dieser Abschluss konnte einem Hochwasser von 2800 m³/s widerstehen; bei grösserem, normalerweise selten vorkommendem Hochwasser rechnete man mit Ueberflutung. Einen Monat nach Fertigstellung traten zwei Hochwasser von über 3000 m³/s und eines von 2800 m³/s auf. Zweimal, am 14. und am 22. Juni, füllte das Hochwasser die Baugrube, ohne weiteren Schaden zu stiften; das dritte Mal erreichte der Wasserspiegel die Kante des Abschlusses, ohne zu überströmen. Diese Baugrubenabschlüsse erlaubten eine sorgfältige und klare Durchführung der Arbeiten in Oeffnung 1.

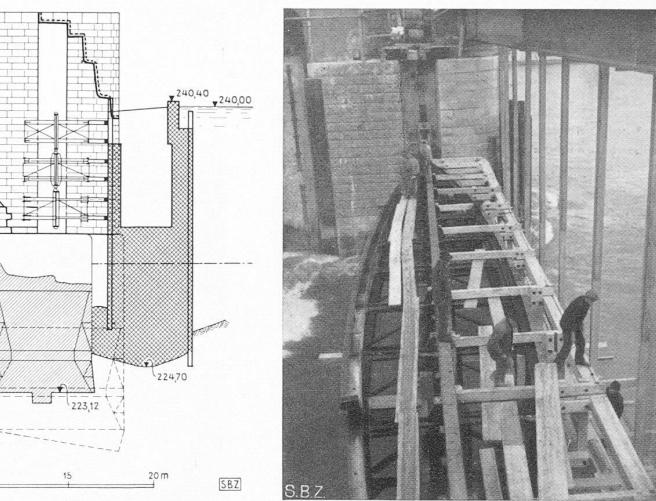
Bild 20. Dammbalken in Oeffnung 1 während der Aufschiftung der Spundwandführung. Ablassen in die volle Strömung mit Flaschenzügen und über den Nischen aufgestellten Winden

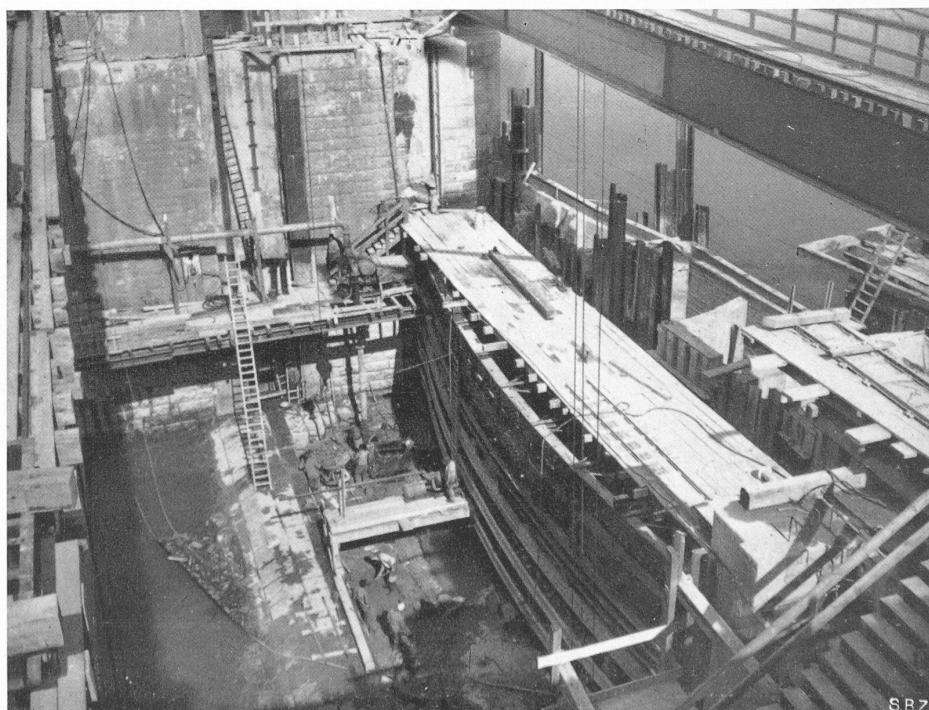
Am 16. Mai wurde Schwelle 1 in raschem Zuge trocken gelegt mittels zwei An-der-Sihl-Pumpen, 300 und 200 mm \varnothing , und einer 200 mm Sulzer-Pumpe. Auf der oberwasserseitig vom Schützenauflager vollständig zerstörten Schwelle wurden Kies- und Betonrümmer ausgehoben (Bild 21 und 22), die verschoben und gebrochenen Quader der verbliebenen Granitverkleidung abgetragen, weite Teile des Betons vom Schwellencaisson abgespitzt, die Risszone durch ausgedehnte Injektionen dicht geschlossen. Der Schützenauflager-Balken mit Panzerplatte und deren Verankerung (Bild 23), obwohl als Ganzes intakt geblieben, musste abgebrochen werden, da er durch die Bewegung des

Bild 22 (links). Zustand der Wehrschwelle 1; Aushub unter den Dammbalken, links Schützenauflagerplatte, längs Pfeiler I gerundete Granitquader

Schwellenmassivs beim linken Widerlager um 12 cm flussab und 13 cm nach oben verschoben war. Unter vollständiger Trockenlegung der Arbeitsstellen — 11 m unter dem danebenliegenden Stauspiegel — wurde der Beton und die neue Granitverkleidung (Gotthard- und Vogesengranit) eingebracht. Für die Verfugung kam als Hartmaterial Lonsicar zur Anwendung. Anschliessend wurde der Abfallboden längs dem Widerlager aufgebrochen. Ein durchgehender Streifen bestand hier aus zerbrochenen Granitquadern (Bild 26). Die Arbeitsfuge zwischen Widerlagercaisson und dagegenbetonierter Schwellenplatte, auf die ganze Länge freigelegt, war infolge Schwindens des 30 m breiten, stets unter Wasser liegenden Körpers 15 mm geöffnet (Bild 27). Die Fuge und die umliegende Zone wurde durch Zementinjektionen gedichtet. Zur Konsolidierung des gesamten Schwellenmassivs und zur Schliessung allfällig unter demselben entstandener Hohlräume wurden, über die ganze Schwellenplatte geeignet verteilt, 4 bis 5,5 m tiefe Bohrungen durch Granit und Beton ausgeführt, die sukzessive durch Zementinjektionen ausgepresst wurden. Die einzelnen, mit Ingersoll-Hammer-Bohrmaschinen X-71 mit 70 mm-Biduritkronen gebohrten Injektionsstellen, nahmen je bis 5 t Zement auf. Diese Konsolidierung erforderte gegen 60 t injizierten Zement. Aus den während Bohrung und Injektion gemachten Feststellungen muss geschlossen werden, dass sich die Bewegung der Schwellenplatte längs innerer, horizontaler Betonierfugen vollzogen hat. Gleichzeitig mit der Schwelle wurde der Neuaufbau des Widerlagers und der

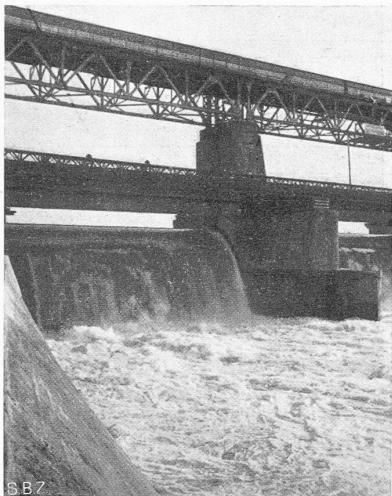
Bild 24. Oeffnung 5 bei Stau 244 von Unterwasser, gleicher Standpunkt wie Bild 1

Am 31. August 1946 waren die für die Vornahme des Vollstau, Kote 244,00, benötigten Arbeiten vollständig abgeschlossen und der weitere Aufstau wurde eingeleitet. In Tagesetappen von 50 bis 60 cm — je vormittags mit 10 cm pro Stunde Aufstau erzielt — wurde das Stauziel am 6. September 1946 erreicht (Bild 24). Im Maschinenhaus wurden fünf Maschinensätze in Vollbetrieb genommen. Sobald die Montage der sechsten Einheit abgeschlossen ist, stehen hier 185 000 kW zur Verfügung. Zwischen linkem Wehrunterwasser und Kanal wurde der schöne, geräumige Fischpass³⁾ unter Wasser gesetzt (Bild 31). In den Basler Rheinhäfen herrschte wieder der für den sich rasch entfaltenden, vollen Hafenbetrieb nötige Wasserspiegel.

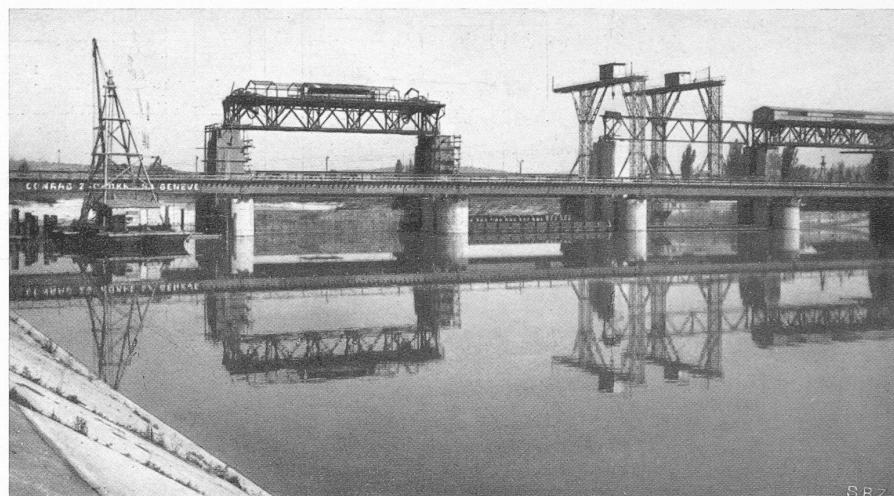
Bild 25. Stau auf Kote 240, Freimontage der Windenbrücke 4

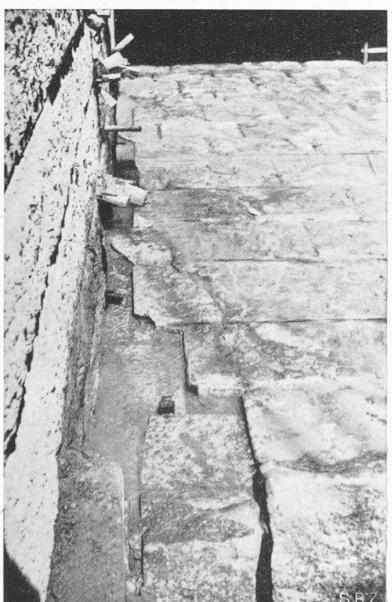
Bild 26. Schubriss in der Wehrschwelle längs linkem Widerlager. Die Querfuge im Vordergrund zeigt das Mass der Längsverschiebung

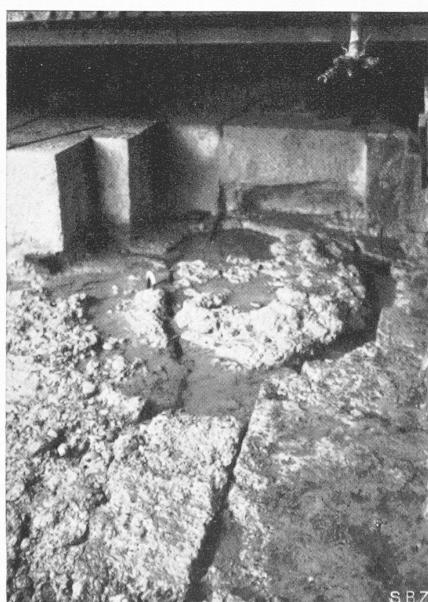
Bild 27. Fuge zwischen Widerlagercaisson (rechts) und Schwellenplatte (links), dahinter Beton des Fugenschlusses zwischen oberem Schwellencaisson und Widerlagercaisson und neu verlegte Granitquader unter Dammbaliken

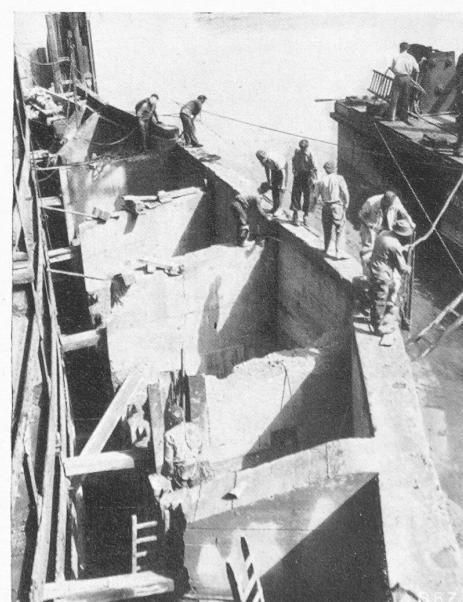
Bild 28. Abschlussmauer der 1. Oeffnung nach Entfernen der Spundwände

Zuvor wurde noch der oberwasserseitige Abschluss soweit möglich entfernt: die schwelleseitige Spundwand wurde auf Höhe der Schwelle mit starken Brennern im Trockenen horizontal durchschnitten und durch vertikale Brenn-Schnitte in Tafeln von i. M. 9 × 2,5 m aufgeteilt. Diese wurden unter Umwechseln der Abspreissung mittels Fusswinden vom Beton abgedrückt und vom Portalkran herausgehoben. Der seinerzeit unter Wasser gegen die Spundwand gegossene Beton löste sich als glatte, homogene Wand ab. Die 16 m langen Lakawanna-Bohlen der oberwasserseitigen Spundwand, gegen die auf 13 m Höhe unter Wasser betoniert worden war, konnten mittels am Derrick aufgehängtem Demag-Pfahlzieher in direktem Zuge gezogen werden. Die sehr massiv gewalzten Schlösser dieses Spundbohlen-Typs eignen sich für mehrfache Verwendung ganz besonders. Die über Schwelle liegenden Betonwände (Bild 28 und 29) wurden noch im Trockenen vorsorglich reichlich gebohrt, die oberwasserseitige Wand mit Sprengstoff geladen und nach Unterwassersetzen der ganzen Mauer durch elektrische Zündung gesprengt. Die vollständige Sprengung des aufragen-

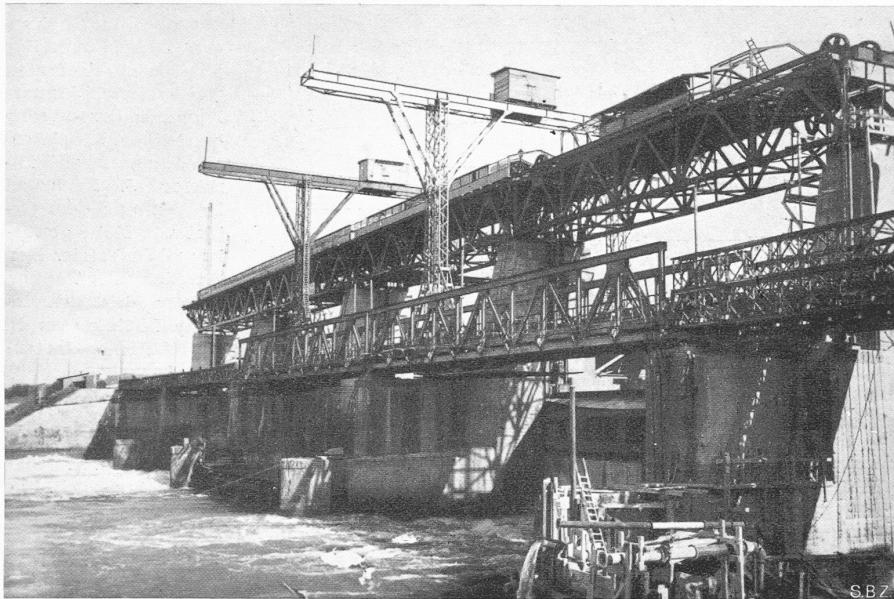
Bild 30. Das voll eingestaute Wehr vom Unterwasser der Oeffnung 1 aus

Am Stauwehr in Kembs verbleiben noch umfangreiche Arbeiten zu leisten (Bild 30): Lieferung und Aufbau des gesamten Abschlusses von Oeffnung 1; Lieferung und Aufbau der Strassenbrücken; Verzinken sämtlicher Schützen; Wiederherstellung des linken Ufers; Kollkschutz.

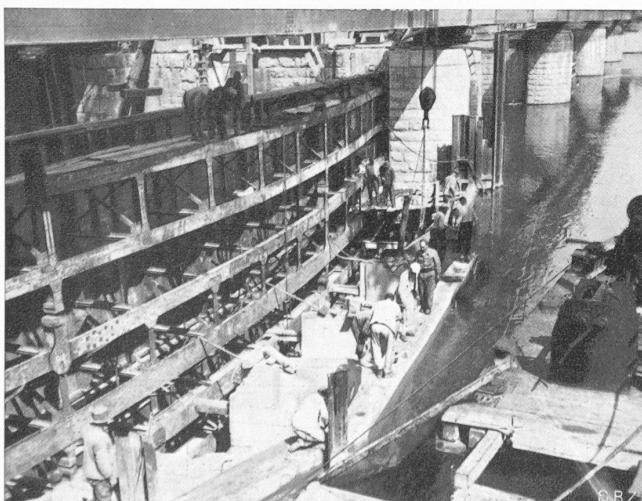
Bild 29. Voller Dammbalkenabschluss der 1. Oeffnung unmittelbar vor Erhöhung des Staus von 240,00 auf 244,00. Vorbereitung zum Sprengen der oberen Betonwand

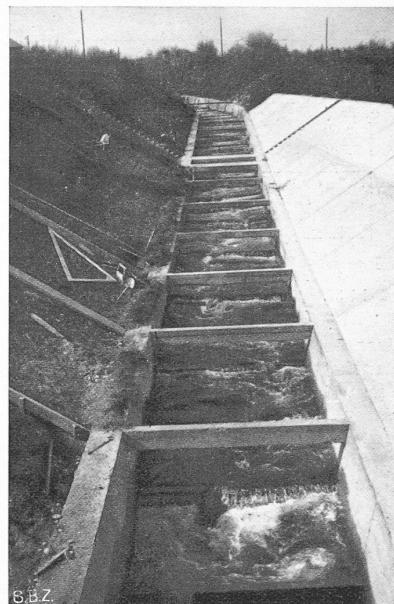
Bild 31. Strömung im Fischpass

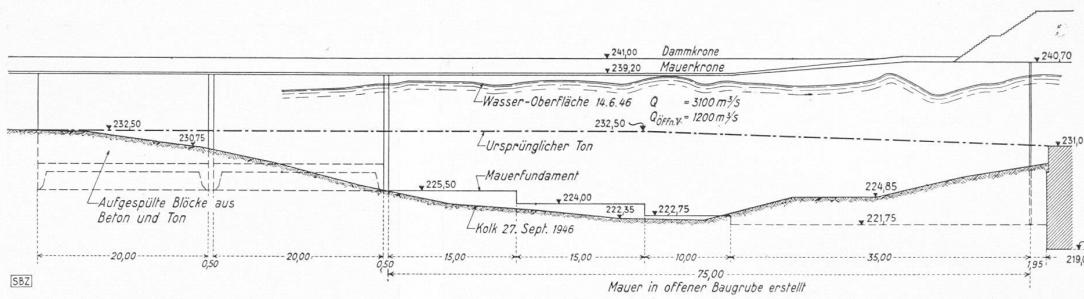
Bild 32. Ausbildung des Kolkes längs der rechten Ufermauer. — Masstab 1:800.

flussabwärts reicht sie bis 5 m (bleibt also 8 m über Fundamentkote); der eigentliche Kolk stellt sich bei der vorliegenden Form des Abfallbodens und den aufgetretenen Abflussverhältnissen (1200 bis 2000 m³/s pro Öffnung) in 25 bis 90 m Entfernung ein mit einer maximalen Tiefe von 8 bis 9 m im Ton, entsprechend 16 m Tiefe unter dem kolkenden Hochwasser; diese Verhältnisse lagen bei den drei Aufnahmen ähnlich und scheinen einem Gleichgewichtszustand zu entsprechen. Die Reichweite des Kolkes beträgt 160 m. In den geschlossenen Nachbaröffnungen zeigten sich keine Kolkerscheinungen. In Kembs erscheint das Wehr durch den Kolk nicht gefährdet, wohl aber die Ufer bis 160 m unterhalb. Der Angriff auf die Ufermauern verstärkt sich infolge des unsymmetrischen Einströmens in eine Uferöffnung mit dadurch hervorgerufener Reflexions-Wirkung (Bild 32; siehe auch Bild 14).

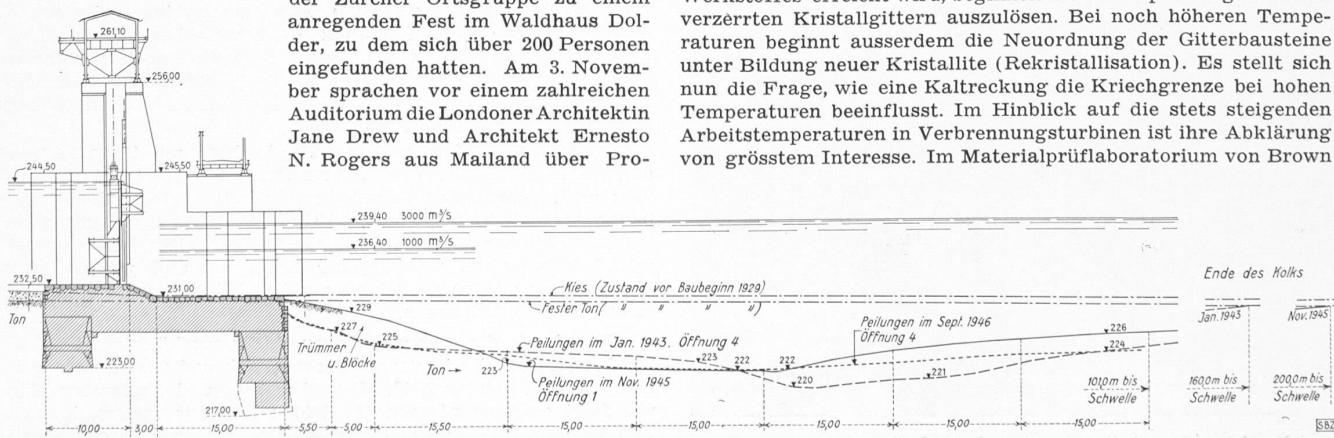
Die durch die ungewöhnlichen Abflussverhältnisse bewirkten Kolkerscheinungen lassen sich auf Grund von Aufnahmen vom Januar 1943, November 1945 und September 1946 wie folgt zusammenfassen (Bild 33): Das aus festem, blauem Ton (Septuarienton des Oligocän) mit geringer Kiesüberlagerung gebildete Flussbett zeigt folgende Koltiefen: längs der Schwellenkante beschränkt sich die Tiefe auf 0,5 bis 2 m, 10 m

Bild 33. Ausbildung des Kolkes im festen Ton (für Fundation angenommene Bodenpressung 5,5 kg/cm²) unterhalb dem Stauwehr Kembs als Folge sehr konzentrierter Abflüsse. — Masstab 1:800.
