**Artikel:** Zerstörung und Wiederaufbau am Stauwehr des Kraftwerkes Kembs  
**Autor:** Schnitter, Erwin  
**DOI:** <https://doi.org/10.5169/seals-83962>

## Zerstörung und Wiederaufbau am Stauwehr des Kraftwerkes Kembs

Von ERWIN SCHNITTER, Oberingenieur der A.-G. Conrad Zschokke, Genf-Zürich

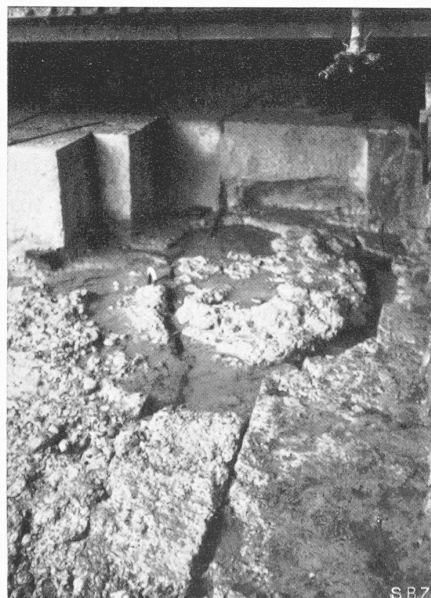
Bild 27. Fuge zwischen Widerlagercaisson (rechts) und Schwellenplatte (links), dahinter Beton des Fugenschlusses zwischen oberem Schwellencaisson und Widerlagercaisson und neu verlegte Granitquader unter Dammbalken
