Zeitschrift: Schweizerische Bauzeitung
Herausgeber: Verlags-AG der akademischen technischen Vereine
Band: 66 (1948)
Heft: 9

Artikel: Verstärkung der Klinkerhalle der Zementfabrik Teheran
Autor: Ruckstuhl, W.
DOI: <https://doi.org/10.5169/seals-56677>

Verstärkung der Klinkerhalle der Zementfabrik Teheran

Von Dipl. Ing. W. RÜCKSTUHL, Horgen (Zürich)

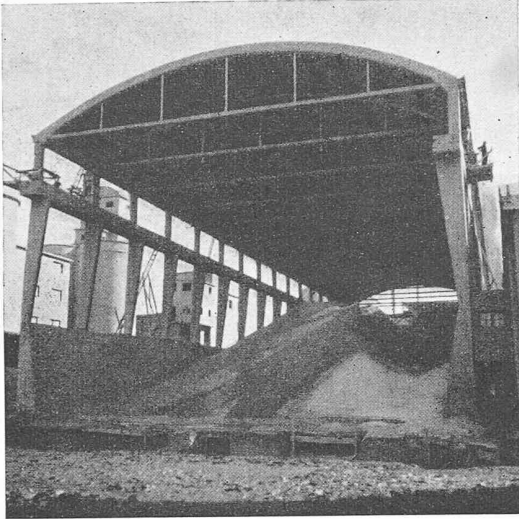
Bild 1. Klinkerhalle von Westen

10 km südlich von Teheran befindet sich die einzige Zementfabrik Irans. Sie ist mit zwei Drehhöfen für zusammen 300 t Tagesleistung ausgerüstet. Inmitten der andern Fabrikgebäude steht die Klinkerhalle, eine vor etwas mehr als zehn Jahren von einer europäischen Firma erstellte Eisenbetonkonstruktion (Bild 1). Sie ist 88 m lang, 23,5 m breit und 22,6 m hoch. Durch Dilatationsfugen ist sie in drei ungefähr gleich lange Gebäudeteile unterteilt, den West-, Mittel- und Ostbau. Bei den Fugen liegen 3,5 m lange Elemente des Daches und der Kranbahnträger ohne Führung auf Konsolen der Dachbalken bzw. der Kranbahnträger auf (vgl. Bild 4). Die Hallenbinder stehen in Abständen von 5,6 m auf 8 m hohen Stützmauern, zwischen die der Klinker geschüttet wird. Vor der Verstärkung waren die Binder Zweigelenkrahmen mit Zugband, also äusserlich und innerlich je einfach statisch unbestimmt. Die durch gekreuzte Eisen gebildeten Gelenke befinden sich bei den normalen Bindern auf Höhe der Mauerkronen. Die Halle sieht leicht aus; insbesondere fallen die schwachen Rahmenecken der Binder und die ungenügende Längssteifigkeit der Halle auf.

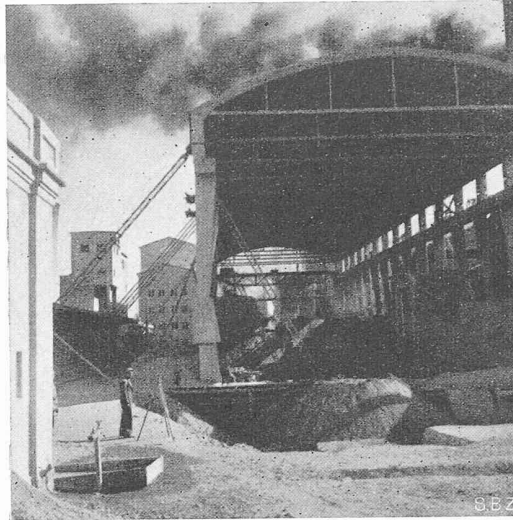
Bild 3. Vier eiserne Streben aussen, zwei innen

Zu Beginn der Ausführung wurden die schwachen Stiele zwischen Kranbahnträger und Dachrandbalken mit ringarmiertem Eisenbeton ummantelt. Hierauf wurden im West- und Mittelbau je zwei eiserne Streben montiert. Die beiden für den Ostbau bestimmten wurden provisorisch im Innern des Westbaues

aufgestellt (Bilder 3 und 4); dies geschah aus Sicherheitsgründen und um ein weiteres Mittel für das Aufrichten des Westbaues zu erhalten. Sodann wurden zunächst die infolge der erheblichen Verschiebungen stark klemmenden, vorhandenen Gelenke an den Binderfüssen durch Ausspitzen gelöst, insbesondere die beiden Gelenke über dem Kohlenbunker, den Bild 9 zeigt. Dieser befindet sich an der Südmauer des Westbaues, direkt vor der Fuge zum Mittelbau. Die Fussgelenke der Binder liegen hier 3 m höher als bei den normalen Bindern. Der Hebelarm für die Kippbewegung der Mauer war da also länger und der Rahmen steifer, worin die Ursachen der Schrägstellung des Westbaues zu suchen sind.

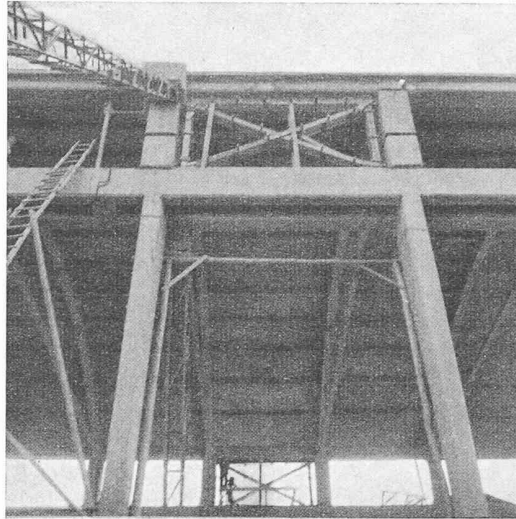
Bild 4. Fuge des Kranbahnträgers, eiserne Streben, oben verstärkte Stiele mit fertigen Gelenken

Zur Ableitung der parallel zur Gebäudeaxe wirkenden Horizontalkräfte wurden zwischen Dachrandbalken und Kranbahnträger leichte Eisenbetonkreuze (Bild 4) und zwischen Kranbahnträger und Mauerkrone Diagonalen eingebaut (Bild 9). Die Kreuze haben auch die gerissenen, zu schwach armierten Randbalken zu stützen, die Diagonalen wirken nur auf Druck und erhielten eine Vorrichtung zum Ausschalten der Schwindwirkung.

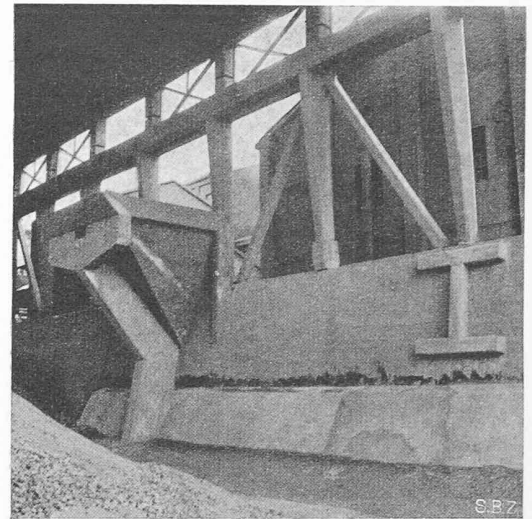
Bild 9. Neugestützter Kohlenbunker, Verbände, Fundamentverstärkung, örtliche Ausbesserungen

Eine Anzahl weiterer Massnahmen, wie das Ersetzen der stark beschädigten Stützen des Kohlenbunkers durch eine Konsole (Bild 9), lokale Ausbesserungen der Stützmauern und der Binderfüsse, eine Führung der eingehängten Dachelemente, das Ausrichten der Kranschienen usw., bieten kein besonderes Interesse.

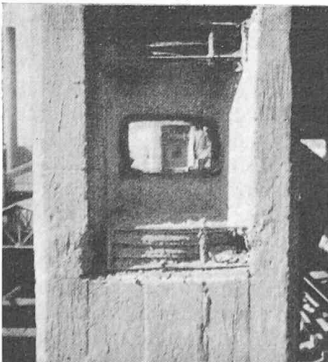
Bild 5. Gelenköffnung

Das Vorgehen beim Einbau der eisernen Gelenke geht aus den Bildern 5 bis 8 deutlich hervor. Zunächst wurde durch den alten Stiel 40x50 cm ein 25 cm breites und 20 cm hohes Loch ausgespitzt (Bild 5). Der halbe Betonquerschnitt des ursprünglichen Stiels und die ganze Armierung blieben erhalten. Dann wurde das eiserne Gelenk versetzt und Rundenisenhaken in an die Gelenkplatten geschweisste Muttern eingedreht (Bild 6). Diese Haken wurden in die Armierung der Betonummantelung hineingekrümmt und die Aussparungen der Ummantelung ausbetoniert, mit Ausnahme einer Oeffnung auf Gelenkhöhe (Bild 7). Nunmehr wurden der Ummantelungs- und der verbleibende Beton des alten Stiels auf Gelenkhöhe abgespitzt und die neuen und alten Rundenisen durchgesägt und das Gelenk verputzt (Bild 8). Der Einbau der Gelenke, sowie das Aufrichten des Westbaues gingen ohne jeden spürbaren Schlag vor sich, und es wurde keinerlei Rissbildung oder anderweitige Beschädigung wahrgenommen.

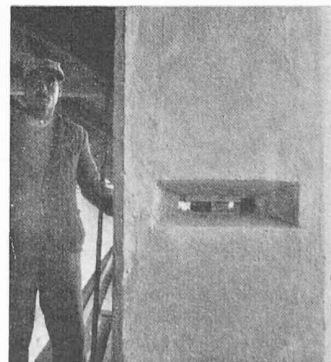
Bild 7. Aussparung zugegossen

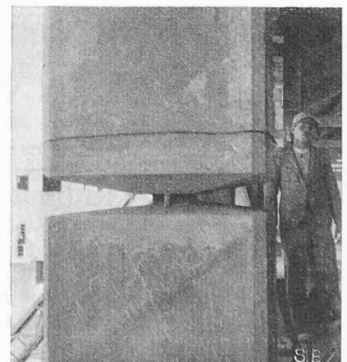
Bild 8. Fertiges Gelenk
