**Zeitschrift:** Schweizerische Bauzeitung  
**Herausgeber:** Verlags-AG der akademischen technischen Vereine  
**Band:** 66 (1948)  
**Heft:** 9

## Verstärkung der Klinkerhalle der Zementfabrik Teheran

Von Dipl. Ing. W. RÜCKSTUHL, Horgen (Zürich)

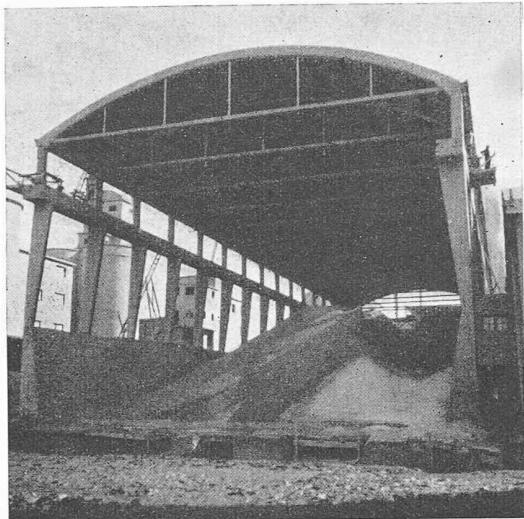
Bild 1. Klinkerhalle von Westen

10 km südlich von Teheran befindet sich die einzige Zementfabrik Irans. Sie ist mit zwei Drehöfen für zusammen 300 t Tagesleistung ausgerüstet. Inmitten der andern Fabrikgebäude steht die Klinkerhalle, eine vor etwas mehr als zehn Jahren von einer europäischen Firma erstellte Eisenbetonkonstruktion (Bild 1). Sie ist 88 m lang, 23,5 m breit und 22,6 m hoch. Durch Dilatationsfugen ist sie in drei ungefähr gleich lange Gebäudeteile unterteilt, den West-, Mittel- und Ostbau. Bei den Fugen liegen 3,5 m lange Elemente des Daches und der Kranbahnräger ohne Führung auf Konsolen der Dachbalken bzw. der Kranbahnräger auf (vgl. Bild 4). Die Hallenbinder stehen in Abständen von 5,6 m auf 8 m hohen Stützmauern, zwischen die der Klinker geschrägt wird. Vor der Verstärkung waren die Binder Zweigelenkrahmen mit Zugband, also äußerlich und innerlich je einfach statisch unbestimmt. Die durch gekreuzte Eisen gebildeten Gelenke befinden sich bei den normalen Bindern auf Höhe der Mauerkrone. Die Halle sieht leicht aus; insbesondere fallen die schwachen Rahmenecken der Binder und die ungenügende Längssteifigkeit der Halle auf.

die 15 cm breiten Dachbalken nur noch mit halber Breite auf den Konsolen aufruhten, und auf Höhe der Mauerkrone konnte man einen deutlichen Knick in der Fassade feststellen, besonders in der Nordwestecke des Baues (Bild 1). In den meisten Feldern der Randbalken zeigten sich weite Risse, fast alle Bogen waren ungefähr in der Mitte gerissen, und bei vielen Stielen des West-

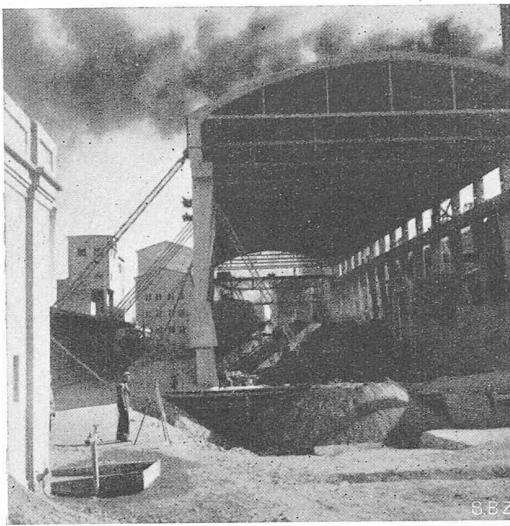
Bild 3. Vier eiserne Streben aussen, zwei innen

Zu Beginn der *Ausführung* wurden die schwachen Stiele zwischen Kranbahnräger und Dachrandbalken mit ringarmiertem Eisenbeton ummantelt. Hierauf wurden im West- und Mittelbau je zwei eiserne Streben montiert. Die beiden für den Ostbau bestimmten wurden provisorisch im Innern des Westbaus

aufgestellt (Bilder 3 und 4); dies geschah aus Sicherheitsgründen und um ein weiteres Mittel für das Aufrichten des Westbaus zu erhalten. Sodann wurden zunächst die infolge der erheblichen Verschiebungen stark klemmenden, vorhandenen Gelenke an den Binderfüßen durch Ausspitzen gelöst, insbesondere die beiden Gelenke über dem Kohlenbunker, den Bild 9 zeigt. Dieser befindet sich an der Südmauer des Westbaus, direkt vor der Fuge zum Mittelbau. Die Fußgelenke der Binder liegen hier 3 m höher als bei den normalen Bindern. Der Hebelarm für die Kippbewegung der Mauer war da also länger und der Rahmen steifer, worin die Ursachen der Schrägstellung des Westbaus zu suchen sind.

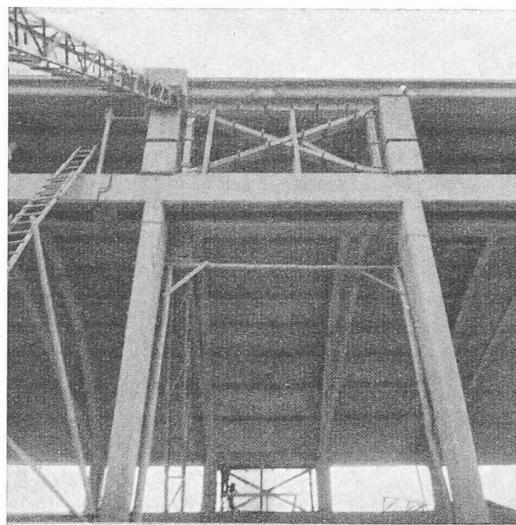
Bild 4. Fuge des Kranbahnrägers, eiserne Streben, oben verstärkte Stiele mit fertigen Gelenken

Zur Ableitung der parallel zur Gebäudeaxe wirkenden Horizontalkräfte wurden zwischen Dachrandbalken und Kranbahnräger leichte Eisenbetonkreuze (Bild 4) und zwischen Kranbahnräger und Mauerkrone Diagonalen eingebaut (Bild 9). Die Kreuze haben auch die gerissenen, zu schwach armierten Randbalken zu stützen, die Diagonalen wirken nur auf Druck und erhielten eine Vorrichtung zum Ausschalten der Schwindwirkung.

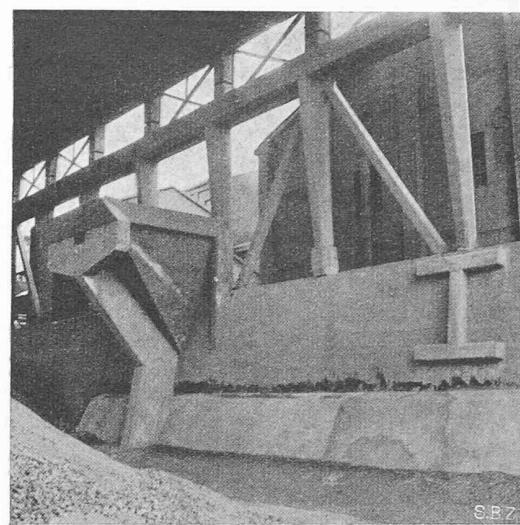
Bild 9. Neugestützter Kohlenbunker, Verbände, Fundamentverstärkung, örtliche Ausbesserungen

Eine Anzahl weiterer Massnahmen, wie das Ersetzen der stark beschädigten Stützen des Kohlenbunkers durch eine Konsole (Bild 9), lokale Ausbesserungen der Stützmauern und der Binderfüsse, eine Führung der eingehängten Dachelemente, das Ausrichten der Kranschienen usw., bieten kein besonderes Interesse.

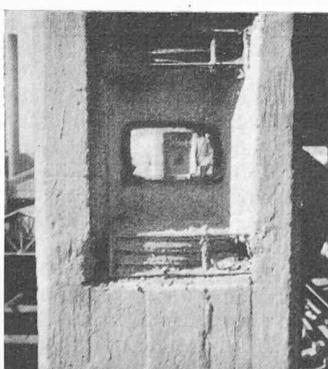
Bild 5. Gelenkköpfung

Das *Vorgehen beim Einbau der eisernen Gelenke* geht aus den Bildern 5 bis 8 deutlich hervor. Zunächst wurde durch den alten Stiel  $40 \times 50$  cm ein 25 cm breites und 20 cm hohes Loch ausgespitzt (Bild 5). Der halbe Betonquerschnitt des ursprünglichen Stiels und die ganze Armierung blieben erhalten. Dann wurde das eiserne Gelenk versetzt und Rund-eisenhaken in an die Gelenkplatten geschweißte Muttern eingedreht (Bild 6). Diese Haken wurden in die Armierung der Betonummantelung hineingekrümmmt und die Aussparungen der Ummantelung ausbetoniert, mit Ausnahme einer Öffnung auf Gelenkhöhe (Bild 7). Nunmehr wurden der Ummantelungsbeton und der verbleibende Beton des alten Stiels auf Gelenkhöhe abgespitzt und die neuen und alten Rundeneisen durchgesägt und das Gelenk verputzt (Bild 8). Der Einbau der Gelenke, sowie das Aufrichten des Westbaus gingen ohne jeden spürbaren Schlag vor sich, und es wurde keinerlei Rissbildung oder anderweitige Beschädigung wahrgenommen.

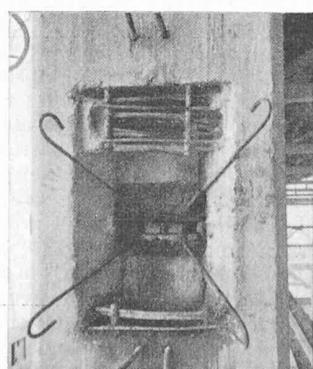
Bild 6. Versetztes Gelenk

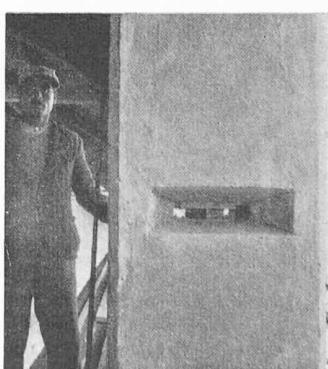
Bild 7. Aussparung zugegossen

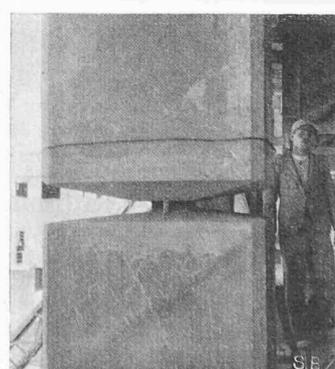
Bild 8. Fertiges Gelenk
