Renovation des Fraumünsterturmes in Zürich

Von Arch. ROBERT FASSLER, Zürich

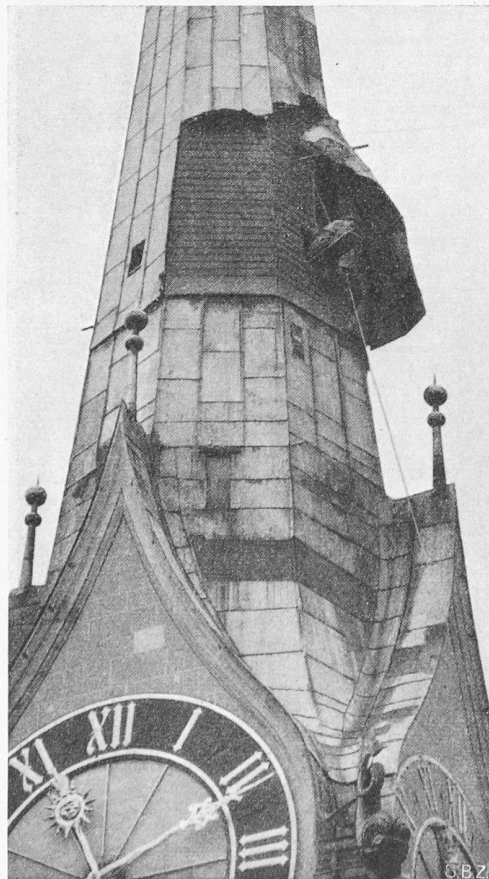
Jahre alten Kupferbedachung hatte am Abend des 14. Januar 1948 ein wuchtiger Föhnsturm ein Stück von etwa 30 m² losgerissen. Einer mächtigen Fahne gleich schwenkte das grosse rechteckförmige Blechstück in einer Höhe von gut 50 m über der Strasse hin und her, nur noch an einer Seite mit dem übrigen Blechbelag zusammenhängend (Bild 1). Keinen Moment war man sicher, wann der rd. 200 kg schwere Teil der Helmhaut sich ganz losreissen und in die Tiefe sausen würde. Zur Vorsicht hatte die Polizei den Platz abgesperrt. Die Feuerwehr versuchte vergebens, mit ihren Leitern auf diese Höhe zu gelangen. Erst mit Hilfe eines Fahrstuhles konnte ein Spengler an die schadhafte Stelle herankommen, das losgerissene Blechstück abschneiden und mit einem schrägen Seilzug auf den Platz herunterlassen.

Bild 1. Der alte Kupferbelag mit dem Sturm-

schaden. Die verschiedenen Flicke sind deutlich erkennbar

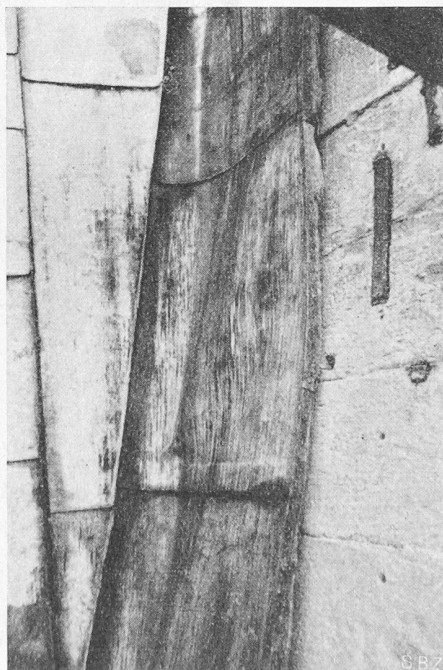
Der Kupferbelag wies die typischen Merkmale der Zerstörungen auf, wie Windrisse, Spannungsrisse und Verwerfungen (Bilder 2 und 3). Merkwürdigerweise war zwischen der Kupferbedachung und der Schalung von nur 24 mm ein Schindelbelag von rd. 1 cm Stärke vorhanden. Es ist nicht anzunehmen, dass das die ursprüngliche Helmeindeckung war, wahrscheinlich wurde sie als Sicherheit gegen allfällig durch die Kupferbedachung eindringendes Wasser erstellt, oder als Zwischenlage zur Durchlüftung des Raumes zwischen Blech und Holz. Für die Befestigung der Kupferbedachung war dieser Schindelschirm eine gänzlich unmögliche und unzweckmässige Unterlage, die mit den viel zu weiten Abständen der Haften von 50 bis 80 cm der ganzen Dachhaut den denkbar schlechtesten Halt gab. Nach diesen Feststellungen war es nicht mehr erstaunlich, dass der Windangriff an einer schwachen Stelle Erfolg haben konnte. Eine abermalige Reparatur des entstandenen Schadens hätte auch das Bild des Turmes noch mehr verunstaltet. Das Einsetzen eines ästhetisch befriedigend wirkenden

Bild 2. Verwerfung in einer Kehle

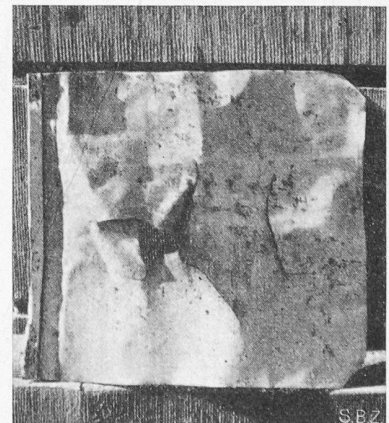
Bild 3. Typischer Windspannungsriß

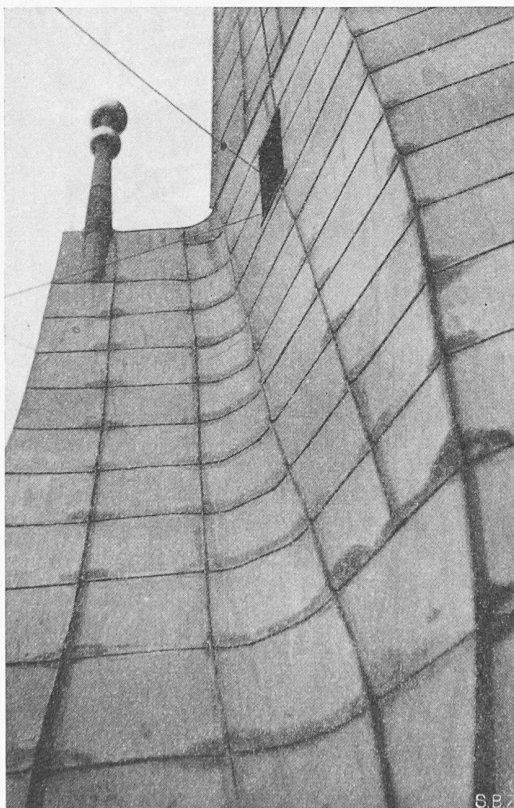
Bild 12. Der neue Kupferbelag bei den Ziergiebeln. In der Mitte die ausgelegte Kehle, rechts ein Helmgrat. Die Flecken rühren vom Ausglühen des Kupferbleches her, das man vornahm, um die Zusammenstöße der Fälze leichter falzen zu können

Der neue Kupferbelag (Bilder 11 bis 16) wurde in der bewährten Falztechnik ausgeführt, die Längsfälze mit 4,5 und 3,5 cm Abwicklung als Doppelfälze (etwas höher als normal), die Quernähte einfach gefalzt, aber besonders breit (4 cm). Alle 25 cm erhielten die senkrechten Längsfälze einen Haft, mit je drei gerippten Kupfernägeln in der neuen Holzschalung verankert. Um die drei Felder einer Helmseite gegen die Spitze nicht allzu schmal auslaufen zu lassen, erhielt die Bedachung auf $\frac{2}{3}$ Höhe eine sogenannte *Stufe*. Von hier führen zwei Felder pro Seite zum runden Stiefel unter der Turmspitze. Gleichzeitig ermöglicht eine solche Stufe die Belüftung der Unterseite des Kupferbelages und des Turminnern. Zu diesem Zweck wurden im untern Teil des Helmes nochmals zwei Stufen angeordnet und kurz unter dem Stiefel dienen acht gedeckte Oeffnungen dem Luftaustritt. Ferner wurde sehr darauf geachtet, die Bildung von Windrissen zu verhindern. Man wählte verhältnismässig kleine Felder, deren Höhe am ganzen Turmhelm 88 cm (halbe Normaltafel) nicht übersteigt. Ihre nach oben abnehmende Breite beträgt maximal 66 cm; nur im untersten Teil bei den Wimpergen erreichen die Breiten maximal 100 cm. Die Bewegungen solcher Einheiten infolge der Temperaturunterschiede und Schwankungen des

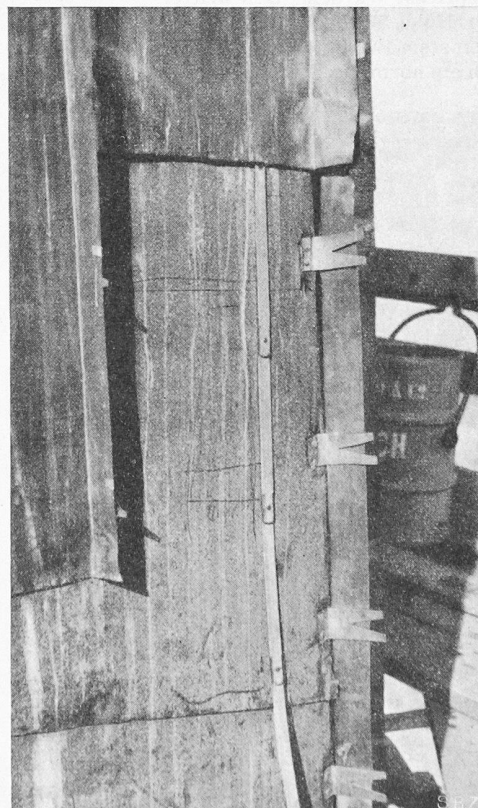
Bild 13. Die in der Werkstatt fertig zugeschnittenen und abgesehenen Feldereinheiten wurden am Helm aufmontiert. Beispiel eines Längs- (links) und eines Gratfalzes (rechts), im Hintergrund der Wassereimer!

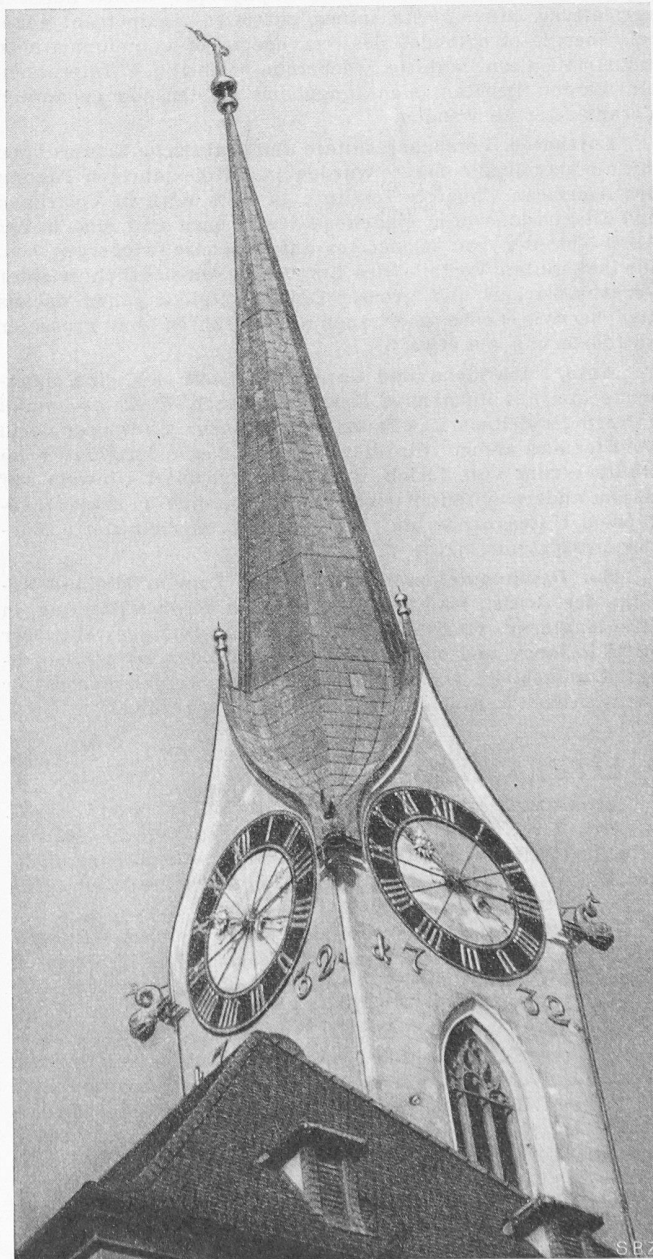
Bild 16. Der Turmhelm mit der neuen Kupfereindeckung

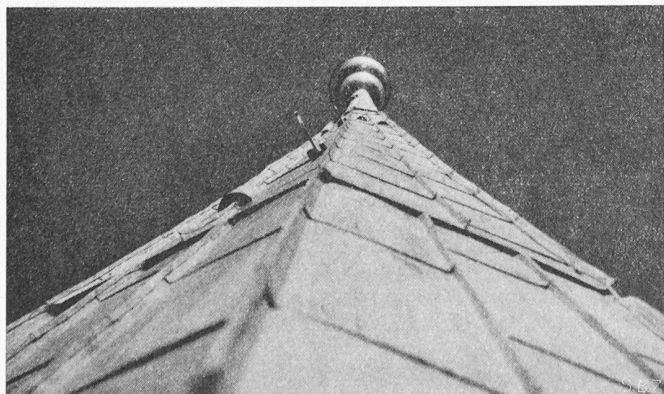
Bild 15. Die neue Kupfereindeckung von unten gesehen. In Bildmitte der Schlitz bei der Stufe für die Ventilation. Darüber ein Leiterhaken, links eine Oeffnung für die Einrichtung des Fahrstuhles. Unter den Kugeln die Belüftungsöffnungen
