Zeitschrift: Schweizerische Bauzeitung
Herausgeber: Verlags-AG der akademischen technischen Vereine
Band: 67 (1949)
Heft: 25

Renovation des Fraumünsterturmes in Zürich

Von Arch. ROBERT FÄSSLER, Zürich

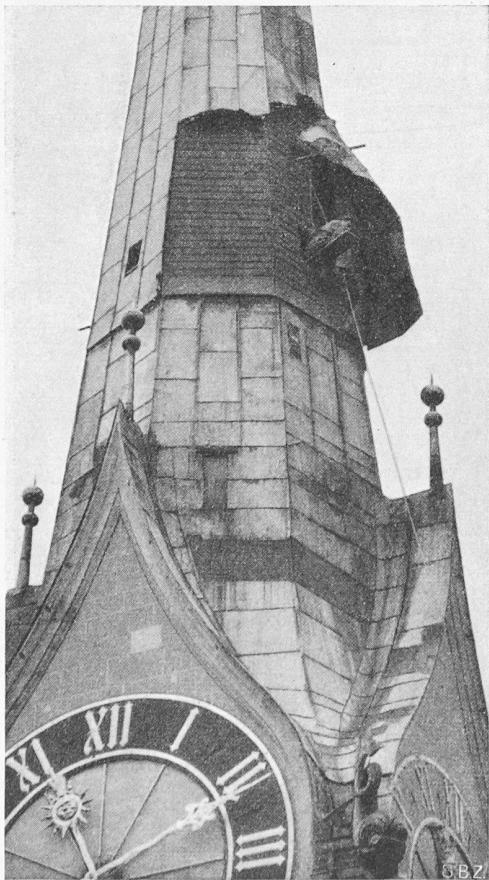
Jahre alten Kupferbedachung hatte am Abend des 14. Januar 1948 ein wuchtiger Föhnsturm ein Stück von etwa 30 m² losgerissen. Einer mächtigen Fahne gleich schwenkte das grosse rechteckförmige Blechstück in einer Höhe von gut 50 m über der Strasse hin und her, nur noch an einer Seite mit dem übrigen Blechbelag zusammenhängend (Bild 1). Keinen Moment war man sicher, wann der rd. 200 kg schwere Teil der Helmdecke sich ganz losreissen und in die Tiefe sausen würde. Zur Vorsicht hatte die Polizei den Platz abgesperrt. Die Feuerwehr versuchte vergebens, mit ihren Leitern auf diese Höhe zu gelangen. Erst mit Hilfe eines Fahrstuhles konnte ein Spengler an die schadhafte Stelle herankommen, das losgerissene Blechstück abschneiden und mit einem schrägen Seilzug auf den Platz herunterlassen.

Obwohl von verschiedenen Seiten die Ansicht geäussert wurde, mit einer Reparatur könne der Schaden wieder geheilt werden, zeigte eine nähere Untersuchung eindeutig, dass eine Gesamterneuerung der Dachhaut nicht zu umgehen war. In dem von Carl E. Scherrer, Schaffhausen, Präsident der Techn. Kommission des Schweiz. Spenglermeister- und Installateur-Verbandes, ausgearbeiteten Gutachten heisst es u. a.: «Die Ausführung der Bedachung zeigt bei näherem Zusehen alle Mängel der früheren Verlegungsmethode (schlechte Haftung, sehr unschöne und ungleich ausgeführte Fältze usw.). Die Wetterseite der Turmdeckung befindet sich noch einigermassen in ordentlichem Zustand, die Gegenwetterseite dagegen ist sehr schlecht erhalten. Die starken Temperaturunterschiede auf der nach Süden gerichteten Turmhälfte haben der Bedachung sehr zugesetzt. Dies zeigt sich vor allem an den vielen reparierten und geflickten Stellen, verlötzten Rissen und auf die Unterlage geschraubten und genagelten einzelnen Blechscharen. Diese Erscheinungen sind nicht zuletzt auf die durch alle diese Massnahmen behinderte Dilatationsmöglichkeit zurückzuführen, der wahrscheinlich von Anfang an nicht genügend Rechnung getragen worden war».

Bild 1. Der alte Kupferbelag mit dem Sturm-schaden. Die verschiedenen Flicke sind deutlich erkennbar

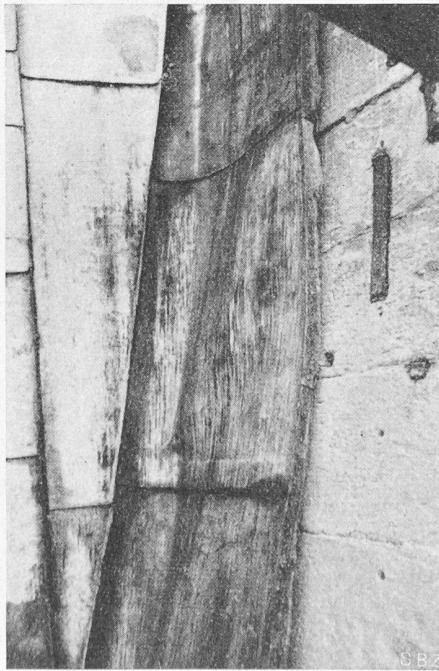
Der Kupferbelag wies die typischen Merkmale der Zerstörungen auf, wie Windrisse, Spannungsrisse und Verwerfungen (Bilder 2 und 3). Merkwürdigerweise war zwischen der Kupferbedachung und der Schalung von nur 24 mm ein Schindelbelag von rd. 1 cm Stärke vorhanden. Es ist nicht anzunehmen, dass das die ursprüngliche Helmdeckung war, wahrscheinlich wurde sie als Sicherheit gegen allfällige Durchdringung eingerichtet, oder als Zwischenlage zur Durchlüftung des Raumes zwischen Blech und Holz. Für die Befestigung der Kupferbedachung war dieser Schindelschirm eine gränzlich unmögliche und unzweckmässige Unterlage, die mit den viel zu weiten Abständen der Haften von 50 bis 80 cm der ganzen Dachhaut den denkbar schlechtesten Halt gab. Nach diesen Feststellungen war es nicht mehr erstaunlich, dass der Windangriff an einer schwachen Stelle Erfolg haben konnte. Eine abermalige Reparatur des entstandenen Schadens hätte auch das Bild des Turmes noch mehr verunstaltet. Das Einsetzen eines ästhetisch befriedigend wirkenden

Bild 2. Verwerfung in einer Kehle

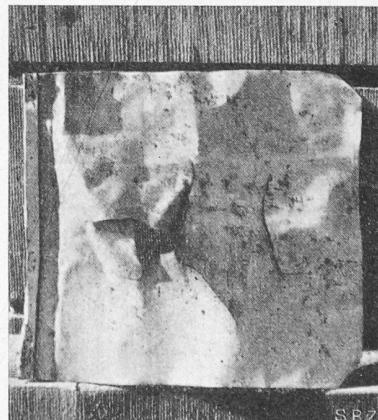
Bild 3. Typischer Windspannungsriß

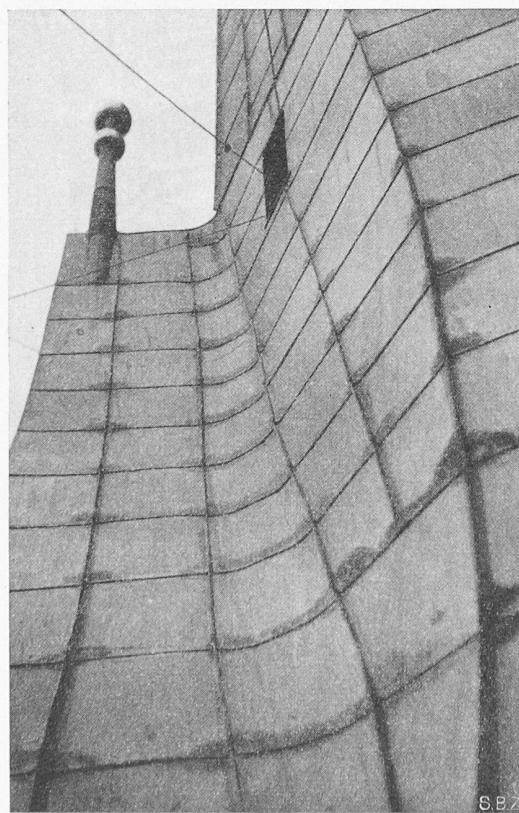
Bild 12. Der neue Kupferbelag bei den Ziergiebeln. In der Mitte die ausgelegte Kehle, rechts ein Helmgrat. Die Flecken röhren vom Ausglühen des Kupferbleches her, das man vornahm, um die Zusammenstösse der Fälze leichter falzen zu können

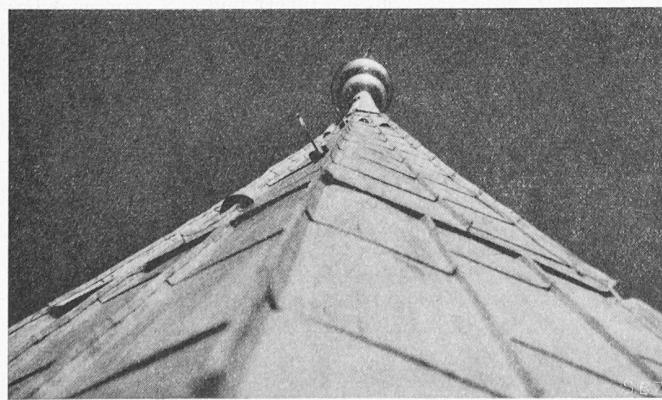
Bild 15. Die neue Kupfereindeckung von unten gesehen. In Bildmitte der Schlitz bei der Stufe für die Ventilation. Darüber ein Leiterhaken, links eine Öffnung für die Einrichtung des Fahrstuhles. Unter den Kugeln die Belüftungsöffnungen

Der neue Kupferbelag (Bilder 11 bis 16) wurde in der bewährten Falztechnik ausgeführt, die Längsfälze mit 4,5 und 3,5 cm Abwicklung als Doppelfälze (etwas höher als normal), die Quernähte einfach gefalzt, aber besonders breit (4 cm). Alle 25 cm erhielten die senkrechten Längsfälze eine Haft, mit je drei gerippten Kupfernägeln in der neuen Holzschalung verankert. Um die drei Felder einer Helmseite gegen die Spitze nicht allzu schmal auslaufen zu lassen, erhielt die Bedachung auf $\frac{2}{3}$ Höhe eine sogenannte *Stufe*. Von hier führen zwei Felder pro Seite zum runden Stiefel unter der Turmspitze. Gleichzeitig ermöglicht eine solche Stufe die Belüftung der Unterseite des Kupferbelages und des Turminnern. Zu diesem Zweck

wurden im unteren Teil des Helmes nochmals zwei Stufen angeordnet und kurz unter dem Stiefel dienen acht gedeckte Öffnungen dem Luftaustritt. Ferner wurde sehr darauf geachtet, die Bildung von Windrissen zu verhindern. Man wählte verhältnismässig kleine Felder, deren Höhe am ganzen Turmhelm 88 cm (halbe Normaltafel) nicht übersteigt. Ihre nach oben abnehmende Breite beträgt maximal 66 cm; nur im untersten Teil bei den Wimpergen erreichen die Breiten maximal 100 cm. Die Bewegungen solcher Einheiten infolge der Temperaturunterschiede und Schwankungen des
