Zeitschrift: Schweizerische Bauzeitung
Herausgeber: Verlags-AG der akademischen technischen Vereine
Band: 67 (1949)
Heft: 6

Artikel: Eine Baugruben-Rutschung in Zürich
Autor: Zuppinger, Ad.
DOI: <https://doi.org/10.5169/seals-84003>

Eine Baugruben-Rutschung in Zürich DK 624.131.542

Ad. Zuppinger, Ing.

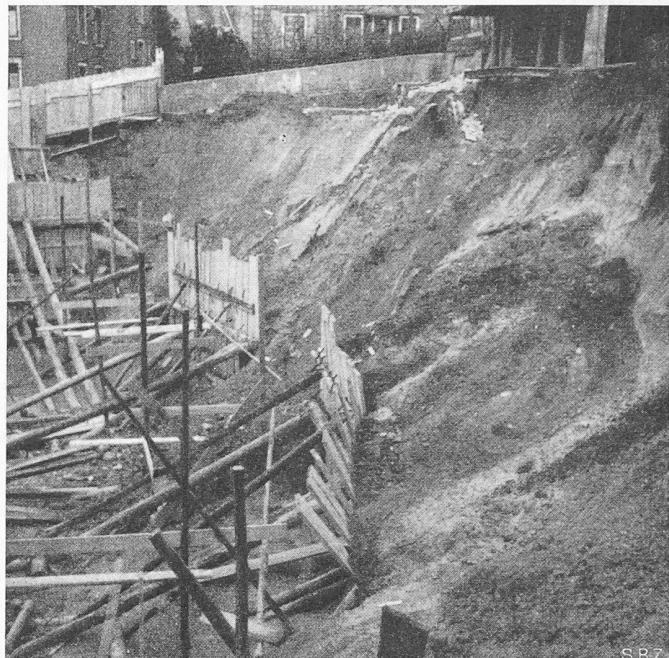
Bild 2. Zustand der Baugrube am 10. Januar 1948

nassem Wetter kam aber anfangs Januar 1948 auch der obere Böschungssteil ins Rutschen, zwang zum Abbruch des nahen, unterhöhlten Werkstattgebäudes und gefährdete ein obenliegendes, mehrstöckiges Wohnhaus (Bild 2). Das in trockenem Zustand recht standfeste Grundmoränenmaterial wies, einmal durchfeuchtet, eine äusserst geringe Scherfestigkeit auf.

Um jede weitere Durchnässung des bergseitigen Geländes zu verhindern, wurde der flache Teil desselben mit Notdächern vollständig überdeckt, die rutschenden Böschungen mit einer Blachen-Abdeckung versehen und ausserdem das anfallende bergseitige Niederschlagwasser durch einen Sickerrohr-Strang seitlich abgeleitet. Den Böschungsfuss selbst spriesste man in durchgehender Tag- und Nachtarbeit kräftig ab. Sofort anschliessend wurde in zahlreichen, kurzen Etappen das aus Bild 1 ersichtliche, armierte Beton-Massiv in Kellermauerhöhe ausgeführt.

ständig die Tendenz, sich zu heben, weshalb sie bestmöglich nach unten verankert werden mussten. Durch sofort anschliessendes Betonieren von Fundament-Querriegeln und Keller-Querwänden sowie der massiven Kellerdecke wurde die bergseitige Mauer rasch möglichst gesichert. Nachher konnte der Neubau normal hochgeführt werden, in der aus Bild 1 ersichtlichen Ausbildung der Bergseite. Die ständig durchgeföhrten Präzisionsnivelllements des obenliegenden Wohnhauses haben innerhalb zehn Monaten eine maximale Setzung von 1 mm ergeben.

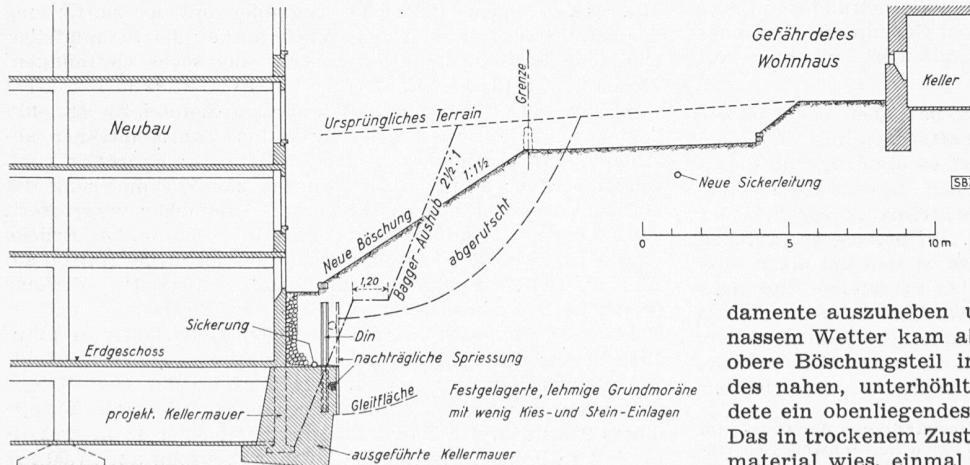
Die Baugrube mit 600 m^2 Grundriss wurde im trockenen Herbst 1947 durch eine Spezialfirma auf Kellerboden-Tiefe mit dem Bagger ausgehoben, und zwar durchgehend in festgelagerter, lehmig-sandiger Grundmoräne, mit verschiedenen leicht steinigen Horizonten und einigen wenigen grösseren Blöcken. Die 11 m hohe, unverkleidet gelassene bergseitige Böschung 2,5:1 erhielt in mittlerer Höhe eine 1,2 m breite Berme (Bild 1). Die Baugrube war trocken und in der bergseitigen Böschung konnten weder Quellen noch wasserführende Horizonte beobachtet werden.

Mit Eintreten einer Niederschlagsperiode anfangs November 1947 begann der Böschungssteil unter der Berme nach und nach in die Baugrube abzurutschen, offenbar wegen Durchnäszung durch das auf der Berme stagnierende Wasser. Im Schutze leichter Sprüessungen wurde trotzdem versucht, die Aussenmauer-Fundamente auszuheben und zu betonieren. Bei andauernd

Bild 1. Schnitt durch die Baugrube, 1:250
