Eine Baugruben-Rutschung in Zürich

Zeitschrift: **Schweizerische Bauzeitung**

Band (Jahr): **67 (1949)**

Eine Baugruben-Rutschung in Zürich DK 624.131.542

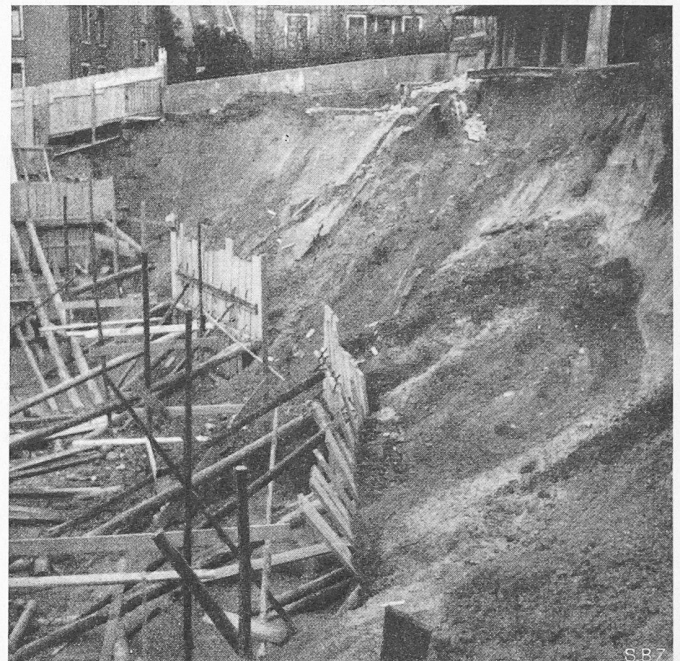
Bild 2. Zustand der Baugrube am 10. Januar 1948

Mit Eintreten einer Niederschlagsperiode anfangs November 1947 begann der Böschungsteil unter der Berme nach und nach in die Baugrube abzurutschen, offenbar wegen Durchnässung durch das auf der Berme stagnierende Wasser. Im Schutze leichter Spriessungen wurde trotzdem versucht, die Aussenmauer-Fundamente auszuheben und zu betonieren. Bei andauerndem nassem Wetter kam aber anfangs Januar 1948 auch der obere Böschungsteil ins Rutschen, zwang zum Abbruch des nahen, unterhöhlten Werkstattgebäudes und gefährdete ein obenliegendes, mehrstöckiges Wohnhaus (Bild 2). Das in trockenem Zustand recht standfeste Grundmoränenmaterial wies, einmal durchfeuchtet, eine äusserst geringe Scherfestigkeit auf.

Um jede weitere Durchnässung des bergseitigen Geländes zu verhindern, wurde der flache Teil desselben mit Notdächern vollständig überdeckt, die rutschenden Böschungen mit einer Blachen-Abdeckung versehen und ausserdem das anfallende bergseitige Niederschlagswasser durch einen Sickerrohr-Strang seitlich abgeleitet. Den Böschungsfuss selbst spriessete man in durchgehender Tag- und Nacharbeit kräftig ab. Sofort anschliessend wurde in zahlreichen, kurzen Etappen das aus Bild 1 ersichtliche, armierte Beton-Massiv in Kellermauerhöhe ausgeführt.

Die feste Lagerung der tieferen, noch trockenen Grundmoräne verhinderte einen Grundbruch, sodass das bergseitige Beton-Massiv bis Ende Januar 1948 fertig betoniert werden konnte. Spriess-Wände und -Hölzer waren dabei starkem Druck und grossen Deformationen ausgesetzt und zeigten
