**Zeitschrift:** Schweizerische Bauzeitung

**Artikel:** Eine Baugruben-Rutschung in Zürich

**Autor:** Zuppinger, Ad.

### Eine Baugruben-Rutschung in Zürich DK 624.131.542

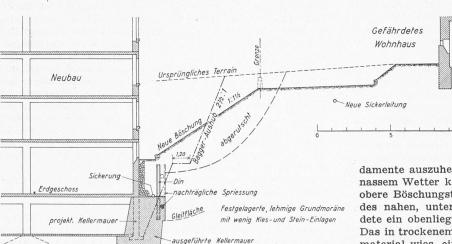
Bild 1. Schnitt durch die Baugrube, 1:250

Die Baugrube mit 600 m² Grundriss wurde im trockenen Herbst 1947 durch eine Spezialfirma auf Kellerboden-Tiefe mit dem Bagger ausgehoben, und zwar durchgehend in festgelagerter, lehmig-sandiger Grundmoräne, mit verschiedenen leicht steinigen Horizonten und einigen wenigen grösseren Blöcken. Die 11 m hohe, unverkleidet gelassene bergseitige Böschung 2,5:1 erhielt in mittlerer Höhe eine 1,2 m breite Berme (Bild 1). Die Baugrube war trocken und in der bergseitigen Böschung konnten weder Quellen noch wasserfüh-

Um jede weitere Durchnässung des bergseitigen Geländes zu verhindern, wurde der flache Teil desselben mit Notdächern vollständig überdeckt, die rutschenden Böschungen mit einer Blachen-Abdeckung versehen und ausserdem das anfallende bergseitige Niederschlagwasser durch einen Sickerrohr-Strang seitlich abgeleitet. Den Böschungsfuss selbst spriesste man in durchgehender Tag- und Nachtarbeit kräftig ab. Sofort anschliessend wurde in zahlreichen, kurzen Etappen das aus Bild 1 ersichtliche, armierte Beton-Massiv in Kellermauerhöhe ausgeführt.

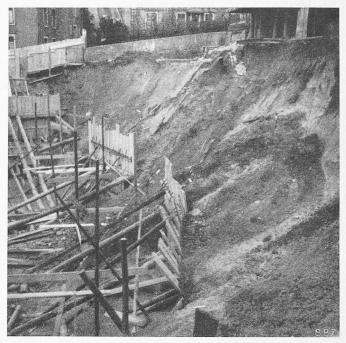
Bild 2. Zustand der Baugrube am 10. Januar 1948

Mit Eintreten einer Niederschlagsperiode anfangs November 1947 begann der Böschungsteil unter der Berme nach und nach in die Baugrube abzurutschen, offenbar wegen Durchnässung durch das auf der Berme stagnierende Wasser. Im Schutze leichter Spriessungen wurde trotzdem versucht, die Aussenmauer-Fun-

damente auszuheben und zu betonieren. Bei andauernd nassem Wetter kam aber anfangs Januar 1948 auch der obere Böschungsteil ins Rutschen, zwang zum Abbruch des nahen, unterhöhlten Werkstattgebäudes und gefährdete ein obenliegendes, mehrstöckiges Wohnhaus (Bild 2). Das in trockenem Zustand recht standfeste Grundmoränenmaterial wies, einmal durchfeuchtet, eine äusserst geringe Scherfestigkeit auf.
