Zeitschrift: Schweizerische Bauzeitung

Band: 68 (1950)

Verhalten der Stahlkonstruktion beim Brand eines Industriebaues DK 624.94.0046

Von Ing. R. GUYER, Pratteln

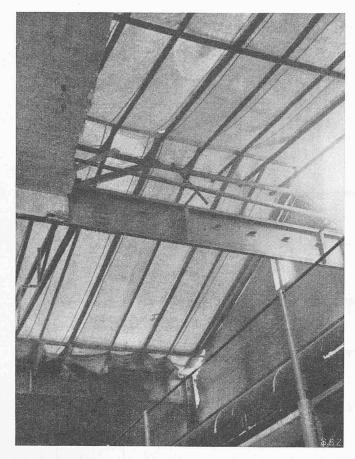
Bild 6. Angelaschtes neues Trägerstück und Notdach

Im Bau II musste ein Stück Kranbahn heruntergenommen und gerichtet werden. Ferner war bei zwei Bindern das nördliche Ende so stark verbogen, dass dessen Ersatz ratsam schien. Dies konnte sehr einfach bewerkstelligt werden, indem ein Spriess unter den Binder gestellt wurde, worauf das schadhafte Stück durch einen Brennschnitt abgetrennt und demontiert wurde. Anschliessend wurde das vorher in der Werkstatt neu fabrizierte Endstück hochgezogen und die Laschen mit dem vorhandenen Binderteil verbohrt und verschraubt, worauf der Spriess wieder entfernt werden konnte. Irgendeine Spriessung oder gar Demontage der noch verbliebenen Shedkonstruktion (Holz und Ziegel) konnte so vermieden werden. Bevor das Jahr zu Ende war, konnte der Kran bereits wieder fahren, und anfangs 1949 waren die Arbeiten an der Stahl-

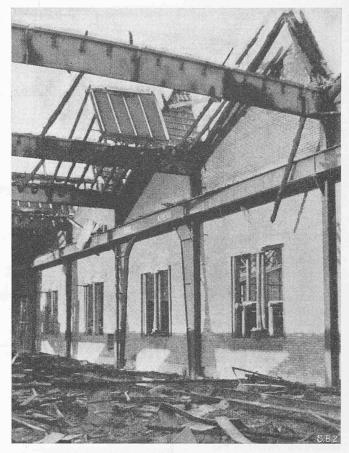
Bild 7. Partie mit schwach beschädigter Stahlkonstruktion

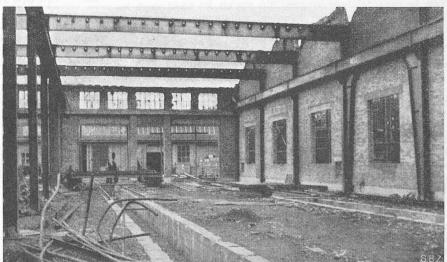
in diesem Brandfall verhältnismässig gut gehalten. Wohl waren einzelne Teile, vor allem die Shedunterzüge, teilweise stark verbogen, doch sind abgesehen vom erwähnten Zwischenmagazin mit Holzwänden weder Stützen noch Unterzüge eingestürzt. Die starken Deformationen der Shedunterzüge sind auf den Umstand zurückzuführen, dass sie in unmittelbarer Nähe der Holzshedkonstruktionen lagen, die vom Feuer vollständig zerstört worden sind. Die Ummantelung dieser Unterzüge dürfte sich eher ungünstig ausgewirkt haben. Wohl haben die Platten die Träger zuerst vor der Hitze geschützt. Dann aber dürfte durch die Verkleidung die oben erwähnte Kaminwirkung entstanden sein, wobei zudem die Ableitung der durch das Feuer im Hohlraum entstandenen Wärme durch die Isolierung gehindert wurde.

Bild 8. Ausgebrannter Gebäudeteil (2. Erweiterung 1948). Die Shedunterzüge wiesen eine Verkleidung nach Bild 4 auf, Stützen und Kranbahnen waren ohne Verkleidung

notwendig, wobei eine Demontage jedoch umgangen werden konnte; da die Ständer unten einbetoniert waren, wäre dies sehr umständlich gewesen. Von den Bindern konnten etwa acht Stück wieder verwendet werden, während der Rest neu fabriziert wurde. Die Instandstellung der wieder verwendbaren Binder geschah in der Weise, dass sie demontiert, gerichtet und die Stegbleche soweit notwendig durch Strebenzug verstärkt wurden. Vereinzelt wurde aus noch verwendbaren Abschnitten von zwei bis drei alten Trägern ein neuer erstellt.
