Artikel: Verhalten der Stahlkonstruktion beim Brand eines Industriebaues
Autor: Guyer, R.
DOI: <https://doi.org/10.5169/seals-58051>

Verhalten der Stahlkonstruktion beim Brand eines Industriebaus

Von Ing. R. GUYER, Pratteln

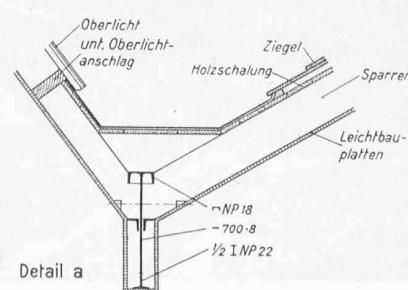
Bild 4. Einzelheit der Shedausbildung
Masstab 1 : 50

in diesem Brandfall verhältnismässig gut gehalten. Wohl waren einzelne Teile, vor allem die Shedunterzüge, teilweise stark verbogen, doch sind abgesehen vom erwähnten Zwischenmagazin mit Holzwänden weder Stützen noch Unterzüge eingestürzt. Die starken Deformationen der Shedunterzüge sind auf den Umstand zurückzuführen, dass sie in unmittelbarer Nähe der Holzshedkonstruktionen lagen, die vom Feuer vollständig zerstört worden sind. Die Ummantelung dieser Unterzüge dürfte sich eher ungünstig ausgewirkt haben. Wohl haben die Platten die Träger zuerst vor der Hitze geschützt. Dann aber dürfte durch die Verkleidung die oben erwähnte Kaminwirkung entstanden sein, wobei zudem die Ableitung der durch das Feuer im Hohlraum entstandenen Wärme durch die Isolierung gehindert wurde.

4. Soweit Verkleidungen wegen Feuerschutz oder zur Wärmeisolierung notwendig sind, sind sie nach Möglichkeit so anzudordnen, dass kein Hohlraum zwischen Stahl und Verkleidung entsteht. Lässt sich dies nicht vermeiden, so ist das unter 3. Gesagte zu beachten.

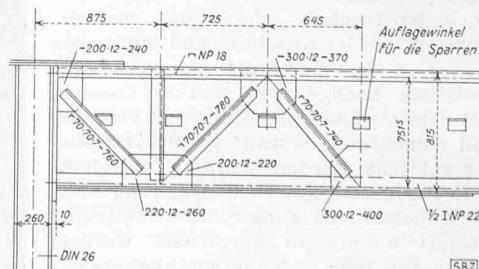
Bild 5. Verstärkung bei Bindern mit ausgebeulten Stehblechen, 1:50

konstruktion soweit fortgeschritten, dass die durch den Brand zerstörten Teile des Daches wieder eingedeckt werden konnten. Anschliessend sind dann noch die Stege einiger Binder, die durch das Feuer stark ausgebeult waren, durch einen Strebenzug, wie auf Bild 5 dargestellt, verstärkt worden. Die aufgeschweißten Bleche dienen dabei gleichzeitig als Knotenbleche und als Distanzstücke, so dass die Streben an den Beulen des Stehbleches vorbeigehen. Da die Fabrikation im geschädigten Trakt von Bau II schon nach wenigen Tagen wieder aufgenommen werden konnte, musste ein Teil der Reparaturarbeiten in Abendschicht ausgeführt werden, wodurch eine gegenseitige Störung vermieden wurde.

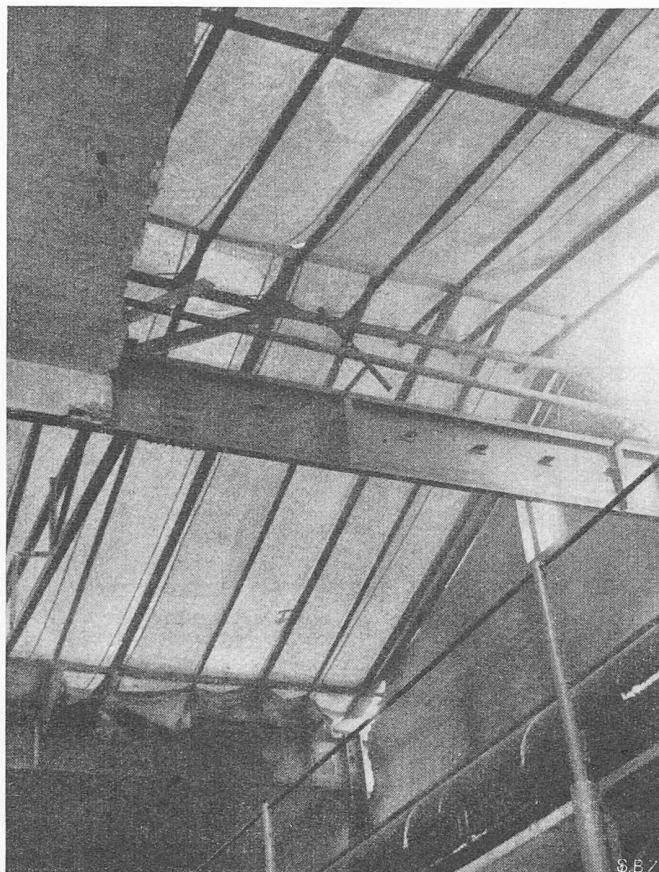
Bild 6. Angelaschtes neues Trägerstück und Notdach

Im Bau II musste ein Stück Kranbahn heruntergenommen und gerichtet werden. Ferner war bei zwei Bindern das nördliche Ende so stark verbogen, dass dessen Ersatz ratsam schien. Dies konnte sehr einfach bewerkstelligt werden, indem ein Spriess unter den Binder gestellt wurde, worauf das schadhafte Stück durch einen Brennschnitt abgetrennt und demontiert wurde. Anschliessend wurde das vorher in der Werkstatt neu fabrizierte Endstück hochgezogen und die Laschen mit dem vorhandenen Binderteil verbohrt und verschraubt, worauf der Spriess wieder entfernt werden konnte. Irgendeine Spriessung oder gar Demontage der noch verbliebenen Shedkonstruktion (Holz und Ziegel) konnte so vermieden werden. Bevor das Jahr zu Ende war, konnte der Kran bereits wieder fahren, und anfangs 1949 waren die Arbeiten an der Stahl-

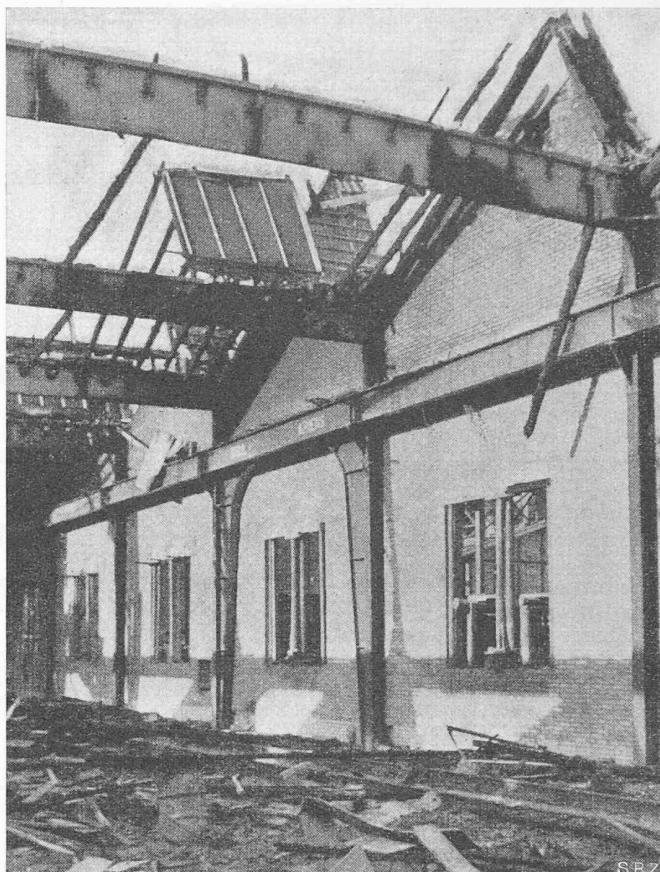
Bild 7. Partie mit schwach beschädigter Stahlkonstruktion

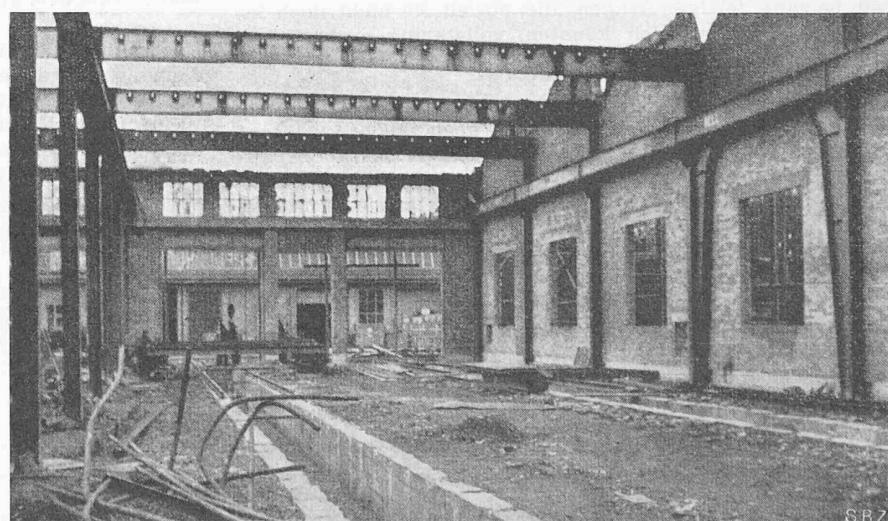
Bild 8. Ausgebrannter Gebäudeteil (2. Erweiterung 1948). Die Shedunterzüge wiesen eine Verkleidung nach Bild 4 auf, Stützen und Kranbahnen waren ohne Verkleidung

Bei den beiden Erweiterungen waren die Brandschäden und damit auch die Instandstellungsarbeiten umfangreicher. Verschiedene Kranbahnteile mussten demontiert und gerichtet werden. Auch an den Ständern waren einige Richtarbeiten

notwendig, wobei eine Demontage jedoch umgangen werden konnte; da die Ständer unten einbetoniert waren, wäre dies sehr umständlich gewesen. Von den Bindern konnten etwa acht Stück wieder verwendet werden, während der Rest neu fabriziert wurde. Die Instandstellung der wieder verwendbaren Binder geschah in der Weise, dass sie demontiert, gerichtet und die Stegbleche soweit notwendig durch Strebenzug verstärkt wurden. Vereinzelt wurde aus noch verwendbaren Abschnitten von zwei bis drei alten Trägern ein neuer erstellt.

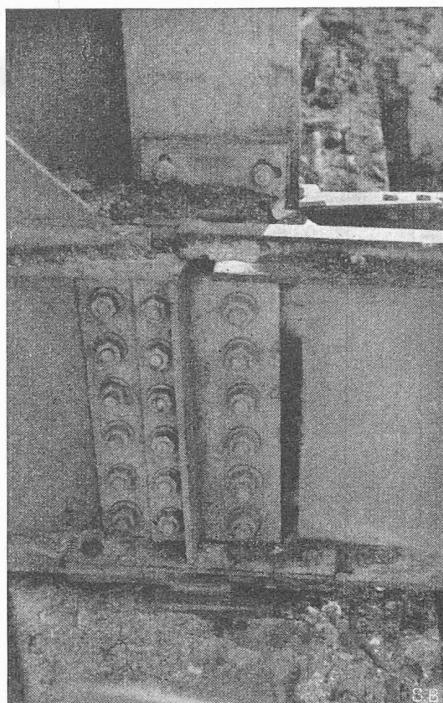
Ueberhaupt sind verschiedene Schäden infolge Temperaturdehnung entstanden, die sich sogar bis auf den in Mauerwerk mit Holzgebälk erstellten Randbau, der vom Feuer in keiner Weise berührt wurde, ausdehnten, so dass dort Risse entstanden und einzelne Türen nicht mehr geöffnet oder geschlossen werden konnten.

Bild 9. Dilatationsstoss einer Kranbahn. Der dunkle Streifen (abgescheuerte Farbe) gibt das Mass der Bewegung während des Brandes an

5. Der Spielraum der Dilatationsfugen ist nach Möglichkeit reichlich zu bemessen, so dass sich die Gebäudeteile frei ausdehnen können und keine sekundären Schäden infolge Wärmeausdehnung entstehen.

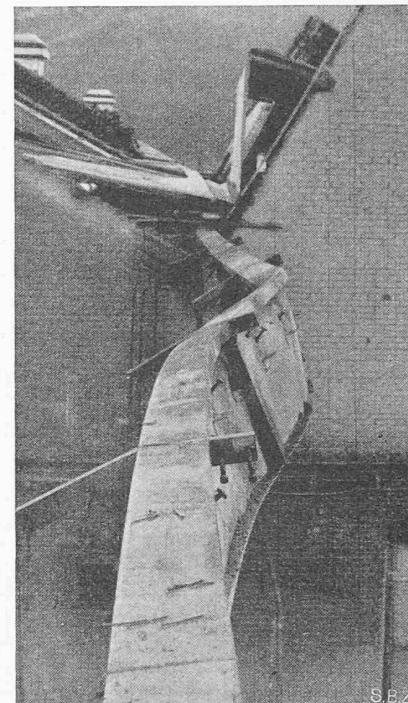
Bild 10. Stark beschädigter, nicht wieder verwendbarer Trägerteil
