Die Restauration der Wallfahrtskapelle Maria Wil bei Baden

Von Dipl. Arch. PETER DEUCHER, Baden

Konstruktives zur Restauration der Kapelle Maria Wil Von Ing. Dr. J. KILLER, Baden

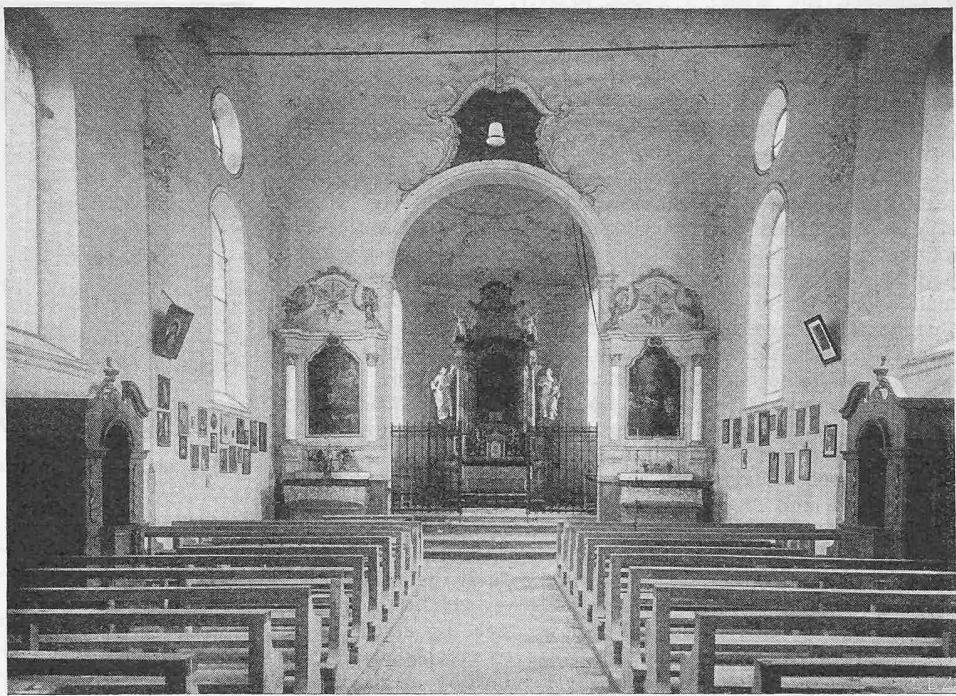
Wir sehen heute, wie bedenkenlos man im 18. Jahrhundert einen Gewölbeeinbau in einen hierfür ganz ungeeigneten Dachstuhl bewerkstelligte. Um nämlich den Einbau eines dem Zeitgeschmack entsprechenden Gewölbes zu ermöglichen, wurden die waagrechten Bundbalken des Dachstuhls einfach abgesägt. Dem dadurch bewirkten Schub nach aussen versuchten die damaligen Baumeister durch Einziehen von horizontalen Zugeisen auf Kämpferhöhe entgegenzuwirken. Da

sie diese Ankereisen konstruktiv richtigerweise je unter einem Dachbinder angebracht, das Schiff jedoch ohne Rücksicht auf die Binder in Joch mit Pilastern und Stichkappen gegliedert hatten, wurde der Rhythmus empfindlich gestört. Ferner wurde dadurch, dass Pilaster und Zuganker nicht korrespondierten, die rein schmückende, nicht tragende Funktion der Wandpfeiler betont. Endlich wurde durch diese Folge von Horizontalen die volle Kurve des Gewölbes optisch ungünstig überschnitten und damit die harmonische Raumwirkung stark beeinträchtigt. Diese drei Mängel konnten bei der Restauration von 1950 glücklich behoben werden.

Blick gegen den Chor vor der Restauration

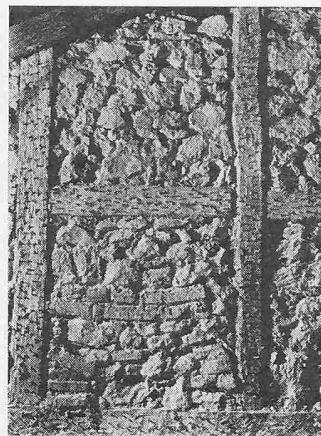
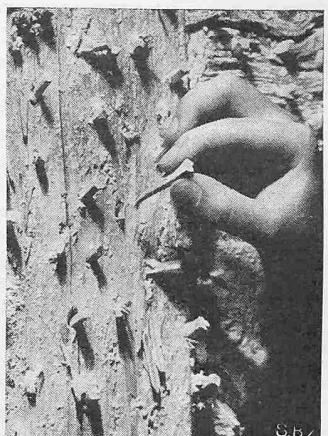
Eichenholznägel als Putzträger im alten Riegelmauerwerk

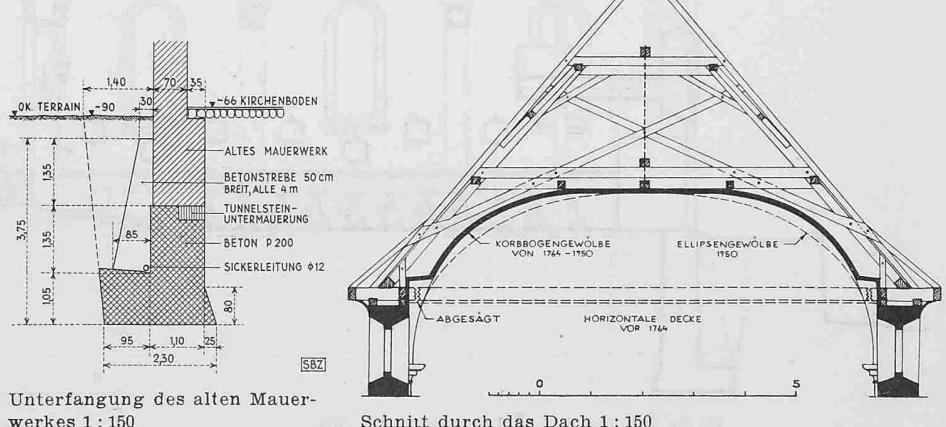
Bauzustand Mitte Juni 1950 mit abgebrochenem Dachstuhl, Gewölbe und Mauerkrone

Der Abbruch des Gipsgewölbes erfolgte in zwei Tagen. Hierauf bauten Zimmerleute, Maurer und Spengler gemeinsam ein absolut dichtes Notdach in die Kirche ein. Am 14. Juni war der Dachstuhl und am 17. Juni die gebauchte Mauerkrone abgebrochen, worauf der stark armierte Betonkranz zur Ausführung gelangte. Diese Arbeit dauerte bis Ende Juni. Der neue Dachstuhl konnte am 4. Juli aufgerichtet werden. Anfang Juli wurde das Dach mit alten Handziegeln als Doppeldach eingedeckt, und am 18. Juli konnte das Notdach wieder entfernt werden. Im Laufe der Monate August und September wurde die Außenrenovation fertiggestellt. Der Abrieb wurde gemäss dem ursprünglichen Zustand fein talochiert und im Elfenbeinton gestrichen. Putzlisiken und Hohlkehlgesims sind in Anlehnung an den Muschelkalk-Farnton von Sockel und Pilasterkapitell etwas dunkler behandelt worden.

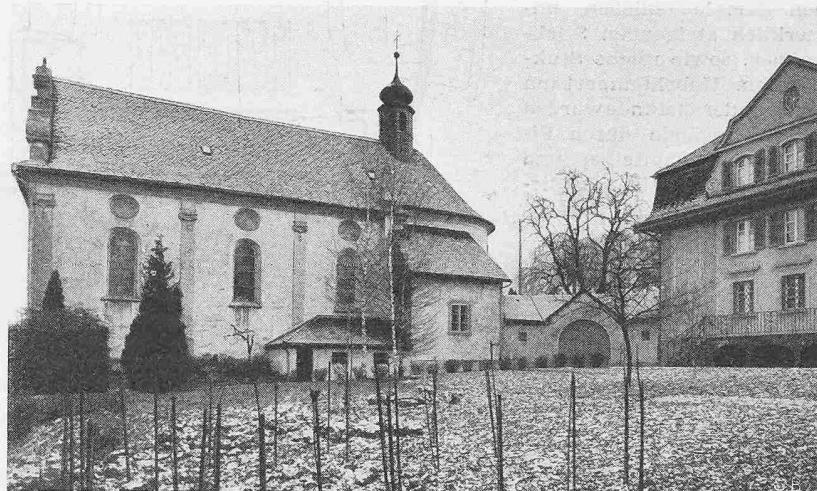
erst im Innern der Kirche ein Schutzgerüst erstellt werden. Gleichzeitig wurden die hässlichen, aus der Zeit von 1922 stammenden Anbauten auf der Westseite abgebrochen und der obere Teil der alten Sakristei entfernt. Die drei Anbauten verunstalteten mit ihren verschiedenen Traufhöhen, Dachformen und Eindeckungen das schmucke Barockkirchlein. Sie konnten durch einen einheitlichen, ruhig wirkenden Winkelbau ersetzt werden, der die Verbindung zum Pfarrhaus herstellt. Dieser Verbindungsflügel enthält heute die nach Süden erweiterte Sakristei mit neuer Heizung und die gleichzeitig durch das Hilfspriesterheim erstellte westlich anschliessende Hauskapelle. Äusserlich schlicht gehalten, ordnet sich dieser Neubau bewusst dem zierlichen Barockwerk der Kirche unter und passt sich in der gewählten Dachkonstruktion mit kurzem Aufschiebling und knappem Gesims der weichen Dachform von Maria Wil an. Analog dem Hauptbau erhielten Sakristei-Erweiterung, Arkade und Hauskapelle ein mit alten Handziegeln eingedecktes Doppeldach und kupferne Rinnen.

Westansicht vor der Restauration

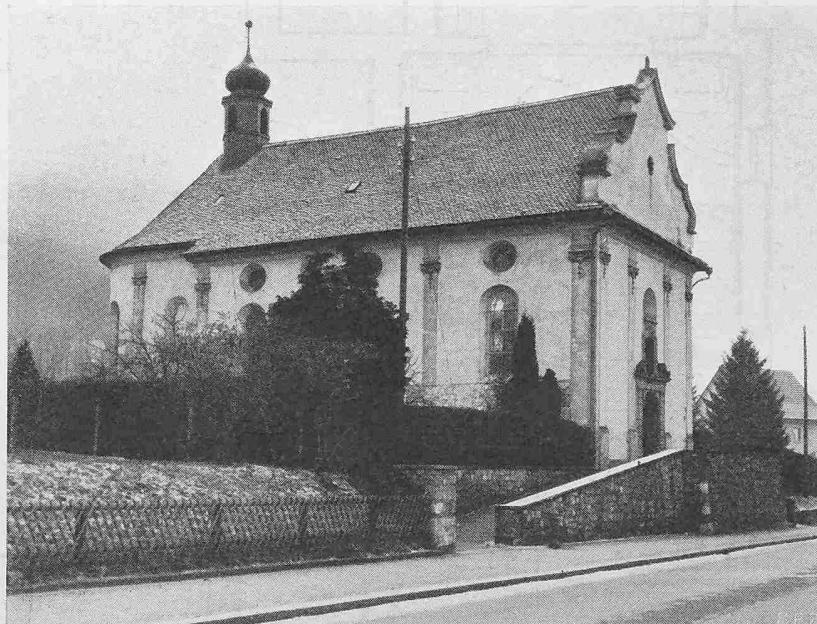
Nordostansicht vor der Restauration (vgl. Tafel 19 unten)
