**Zeitschrift:** Schweizerische Bauzeitung  
**Herausgeber:** Verlags-AG der akademischen technischen Vereine  
**Band:** 69 (1951)  
**Heft:** 19

**Artikel:** Konstruktives zur Restauration der Kapelle Maria Wil  
**Autor:** Killer, J.  
**DOI:** <https://doi.org/10.5169/seals-58855>

# Konstruktives zur Restauration der Kapelle Maria Wil

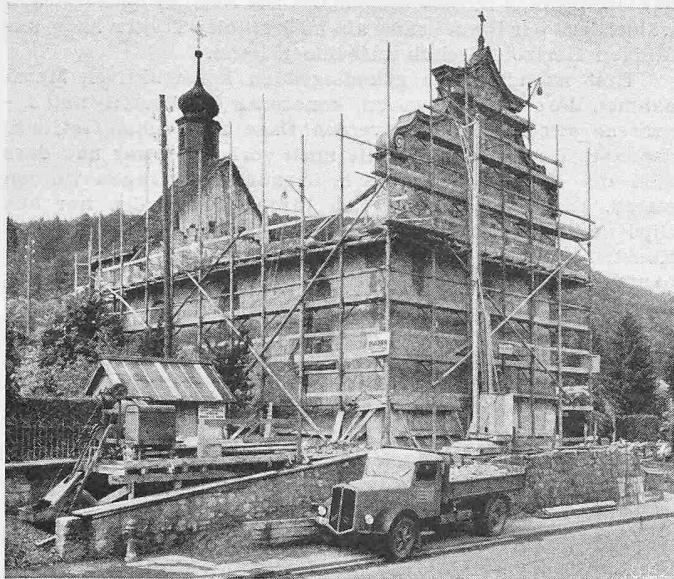
Bauzustand Mitte Juni 1950 mit abgebrochenem Dachstuhl,  
Gewölbe und Mauerkrone

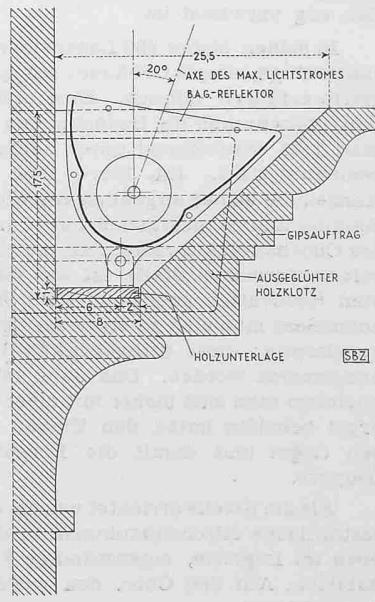
## Einbau eines Reflektors in ein bestehendes Kapitell, 1:7

Erst nachdem alle grundlegenden konstruktiven Massnahmen durchgeführt waren, konnte an die Außen- und Innenrenovation geschritten werden. Dabei stellte man fest, dass der erste Verputz der Kapelle noch vorhanden war und dass 1764 die Putzlisenen einfach darauf aufgetragen worden waren. Die Kapitelle über den Lisenen bestanden nur aus Gips und waren an zwei eisernen Haken aufgehängt, eine Konstruktion, die heute höchstens noch bei Ausstellungsbauten angewandt wird, aber nicht mehr bei permanenten Bauten. Und doch haben diese Kapitelle allen Witterungseinflüssen zum Trotz fast zweihundert Jahre lang gehalten.
