Zeitschrift: Schweizerische Bauzeitung
Herausgeber: Verlags-AG der akademischen technischen Vereine
Band: 69 (1951)
Heft: 26

Artikel: Die Wiederherstellung der Edertal-Sperre
Autor: Stambach, E.
DOI: <https://doi.org/10.5169/seals-58887>

Die Wiederherstellung der Edertal-Sperre

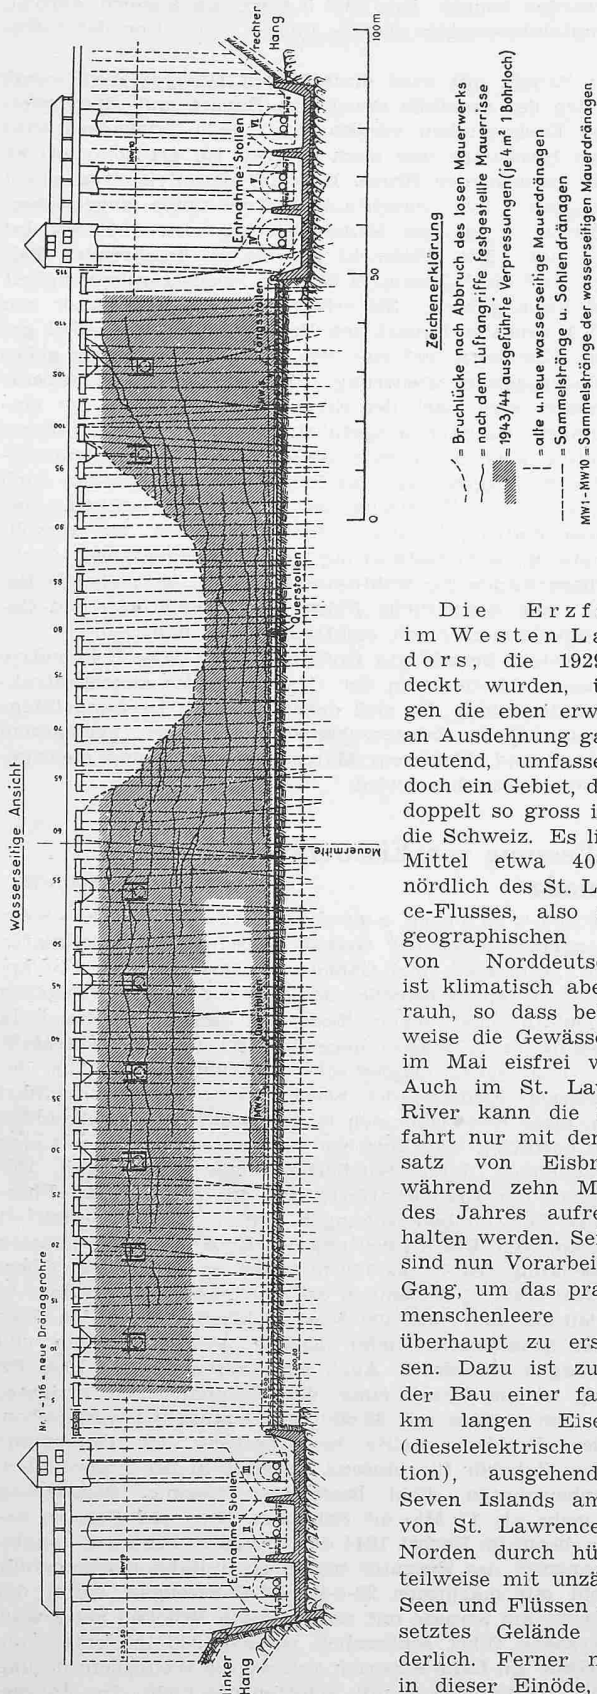
Bild 1. Edertalsperre, Beschädigungen und Reparaturen. Masstab 1:1500

Auf Grund der Untersuchungen war bekannt, dass durch die Zerstörung nicht nur der in unmittelbarer Nähe des aus-gesprengten Materials stehen gebliebene Mauerkörper stark gelitten hatte, sondern dass die Mauer in ihrer ganzen Mit-telpartie viele sichtbare und wohl auch unsichtbare Risse aufwies (Bild 1). Deren Schliessung und Abdichtung mit

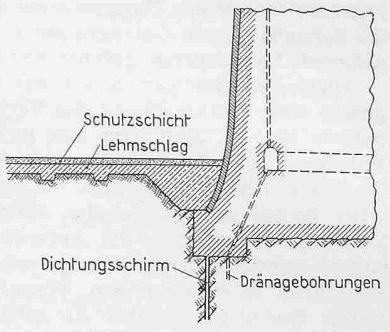
Bild 4. Anschluss der Mauer an den Seegrund

Zusammenfassend wird erklärt, dass sich das neu eingebrachte Mauerwerk im Gegensatz zum alten als fast wasserdicht erweist und dass das seeseitige eingelegte Drainagesystem sich für diesen Mauertyp bewährt hat. Die Erstellung eines Dichtungsschirmes unter dem Mauerfundament (in der Schweiz normalerweise ausgeführt) wird empfohlen. Offenbar übt der im Seegrund an die Mauer anschliessende Lehmschlag (Bild 4) eine gut abdichtende Wirkung aus. Es wird richtigerweise darauf hingewiesen, dass

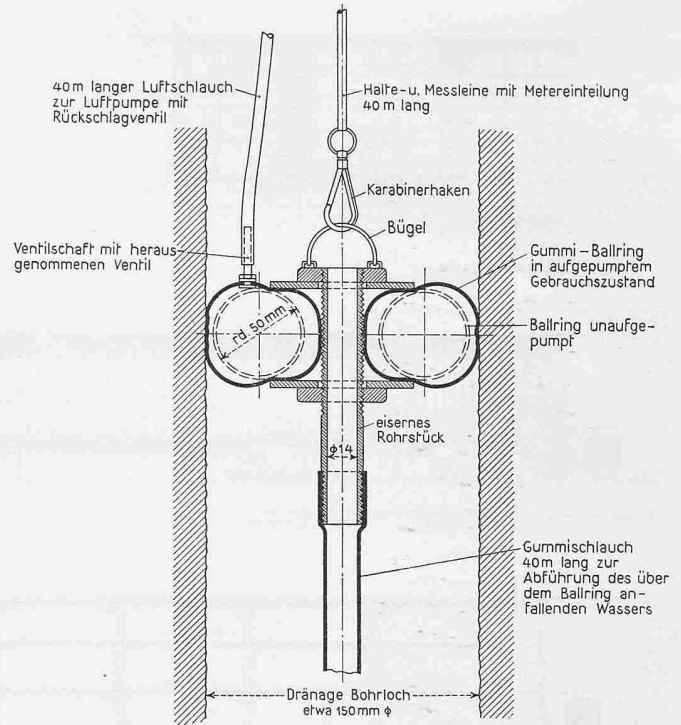
Bild 3. Einrichtung für das Bakersche Verfahren

Die Messung der Infiltrationen in verschiedener Höhe der senkrechten Drainagebohrungen geschah mit Hilfe einer als Bakersches Verfahren bezeichneten Methode. Dabei wird ein im Bohrloch frei aufgehängter, in einer Führung gehaltener Gummiring aufgeblasen und so als örtlicher Abschluss eines Drainageabschnittes verwendet (Bild 3). Setzungserscheinungen konnten an der Mauer nur bis zum Jahre 1922 mit einem Maximalwert von 9 mm festgestellt werden. Dagegen sind die Durchbiegungen im alljährlich schwankenden Rhythmus und in Abhängigkeit der Seespiegel-Aenderungen sowie des Temperaturverlaufes ermittelt worden. Nach verschiedenen Messmethoden liessen sich dabei grösste Horizontalverschiebungen der Mauerkrone von -8 bis +25 Millimeter ermitteln, wobei 16 mm der Wasserdruckänderung und ± 8 bis 9 mm der Temperaturvariation zuzuschreiben sind. Allgemein zeigte sich der überwiegende Einfluss der Wasserstände auf die Deformationen und dazu eindeutig ihre Abnahme bei der Temperatursteigerung. Die Gewölbewirkung der Mauer, die bei der ursprünglichen Berechnung nicht berücksichtigt wurde, ist damit erwiesen, was eine erhöhte Standsicherheit der Talsperre bedeutet.
