Artikel: Die Wiederherstellung der Edertal-Sperre
Autor: Stambach, E.
DOI: <https://doi.org/10.5169/seals-58887>

Die Wiederherstellung der Edertalsperre

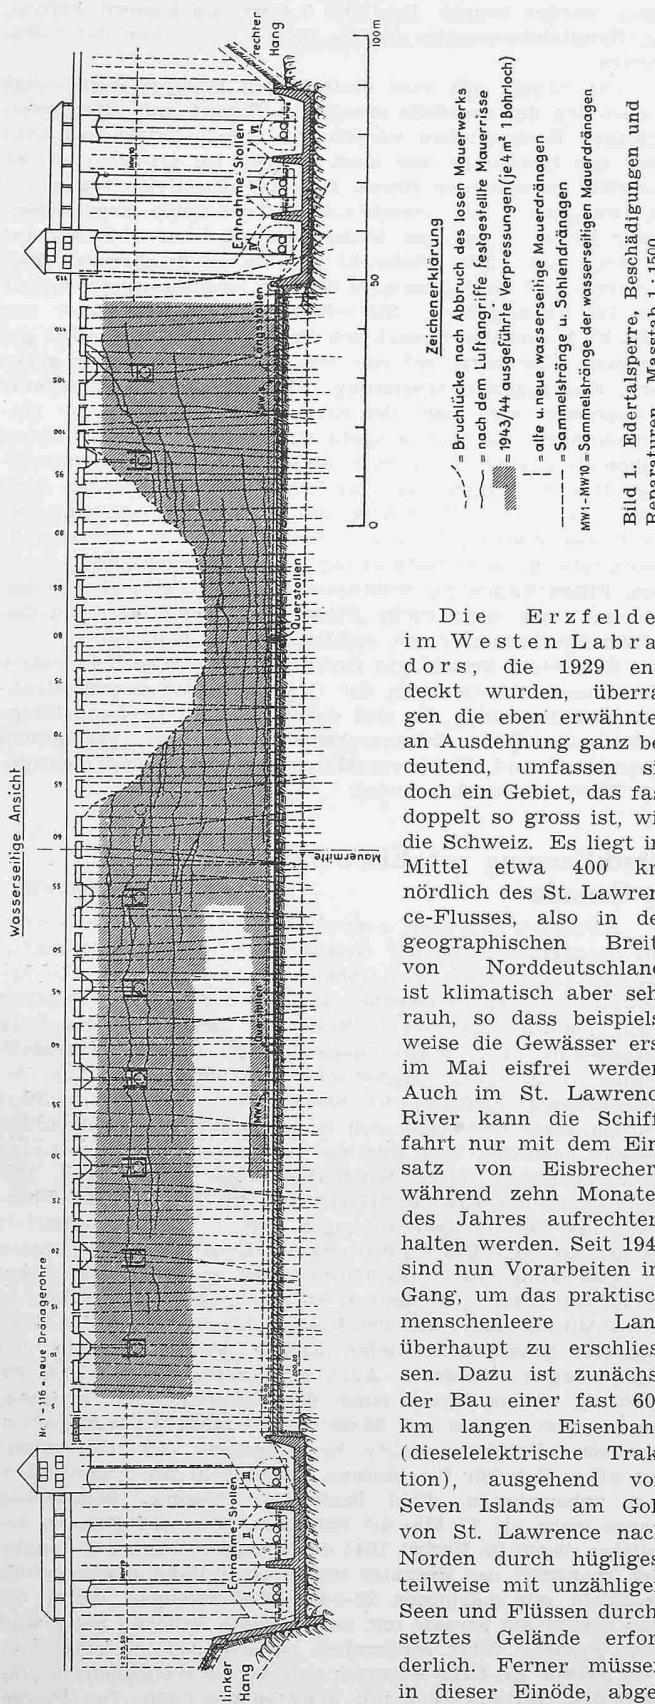
Bild 1. Edertalsperre, Beschädigungen und Reparaturen. Maßstab 1:1500

Auf Grund der Untersuchungen war bekannt, dass durch die Zerstörung nicht nur der in unmittelbarer Nähe des ausgesprengten Materials stehen gebliebene Mauerkörper stark gelitten hatte, sondern dass die Mauer in ihrer ganzen Mittelpartie viele sichtbare und wohl auch unsichtbare Risse aufwies (Bild 1). Deren Schliessung und Abdichtung mit

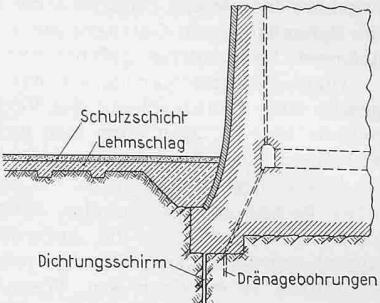
Bild 4. Anschluss der Mauer an den Seegrund

Zusammenfassend wird erklärt, dass sich das neu eingebrachte Mauerwerk im Gegensatz zum alten als fast wasserdicht erweist und dass die seeseitige eingelegte Drainagesystem sich für diesen Mauertyp bewährt hat. Die Errichtung eines Dichtungsschirms unter dem Mauerfundament (in der Schweiz normalerweise ausgeführt) wird empfohlen. Offenbar übt der im Seegrund an die Mauer anschliessende Lehmschlag (Bild 4) eine gut abdichtende Wirkung aus. Es wird richtigerweise darauf hingewiesen, dass

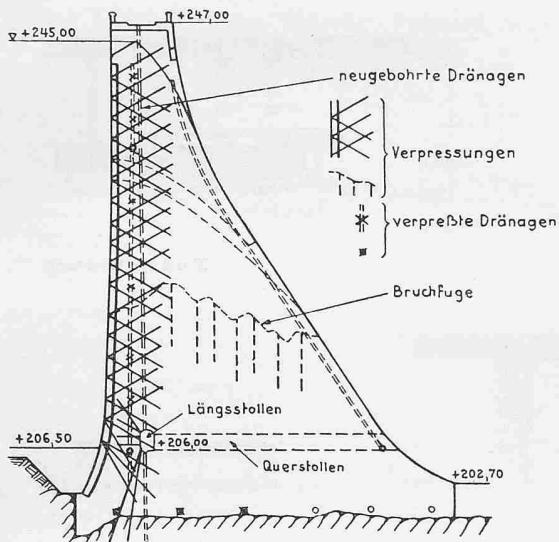
Bild 2. Mauerquerschnitt 1:700 nach der ersten Reparatur
(Verpressung = Injektion)

Zementinjektionen war deshalb unumgänglich, wozu wasserseits eine etwa 6 m dicke Mauerzone durch schräg nach oben und unten gerichtete Bohrungen so behandelt wurde (Bild 2). Vorherige Wasserabpressversuche ergaben Aufschluss über den Grad der Mauerzerrüttung, nachträgliche Kontrollinjektionen über die Dichtigkeit des verfestigten Baukörpers. Als weitere Arbeit kam dazu, die vorhandenen Drainagelieitungen, die zum Teil durch die Injektionen verstopft oder sonst ausser Betrieb gesetzt worden waren, durch Bohrungen zuersetzen. Solche wurden von der Mauerkrone senkrecht bis in die Fundamente und in den Felsuntergrund abgeteuft. Zur Ableitung des Drainagewassers musste im Mauerfuß ein Horizontalstollen vorgetrieben werden.

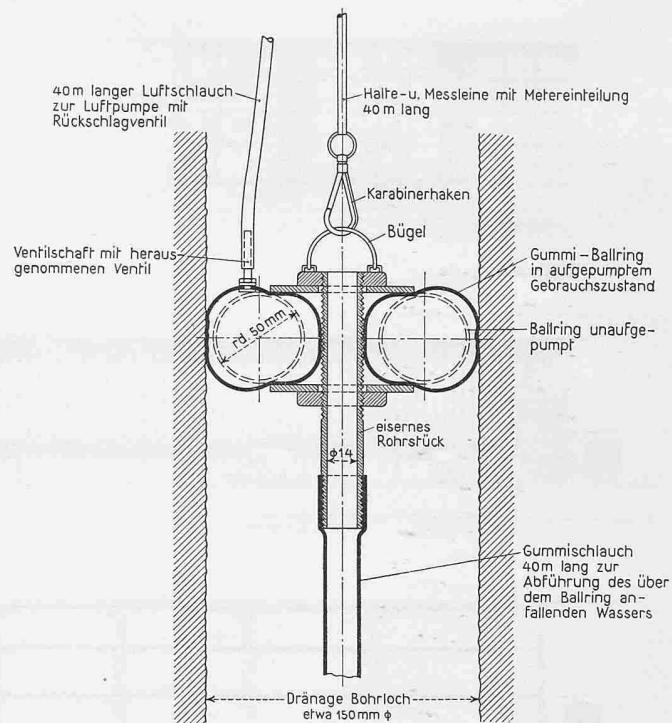
Bild 3. Einrichtung für das Bakersche Verfahren

Die Messung der Infiltrationen in verschiedener Höhe der senkrechten Drainagebohrungen geschah mit Hilfe einer als Bakersches Verfahren bezeichneten Methode. Dabei wird ein im Bohrloch frei aufgehängter, in einer Führung gehaltener Gummiring aufgeblasen und so als örtlicher Abschluss eines Drainageabschnittes verwendet (Bild 3). Setzungsercheinungen konnten an der Mauer nur bis zum Jahre 1922 mit einem Maximalwert von 9 mm festgestellt werden. Dagegen sind die Durchbiegungen im alljährlich schwankenden Rhythmus und in Abhängigkeit der Seespiegel-Aenderungen sowie des Temperaturverlaufes ermittelt worden. Nach verschiedenen Messmethoden liessen sich dabei grösste Horizontalverschiebungen der Mauerkrone von -8 bis +25 Millimeter ermitteln, wobei 16 mm der Wasserdrukänderung und ± 8 bis 9 mm der Temperaturvariation zuzuschreiben sind. Allgemein zeigte sich der überwiegende Einfluss der Wasserstände auf die Deformationen und dazu eindeutig ihre Abnahme bei der Temperatursteigerung. Die Gewölbewirkung der Mauer, die bei der ursprünglichen Rechnung nicht berücksichtigt wurde, ist damit erwiesen, was eine erhöhte Standsicherheit der Talsperre bedeutet.
