Zeitschrift: Schweizerische Bauzeitung
Herausgeber: Verlags-AG der akademischen technischen Vereine
Band: 69 (1951)
Heft: 39

Artikel: Brückenreparaturen auf der Strecke Chur-Arosa der Rhätischen Bahn
Autor: Mohr, C.
DOI: <https://doi.org/10.5169/seals-58927>

Brückenreparaturen auf der Strecke Chur-Arosa der Rhätischen Bahn

Von Dipl. Ing. C. MOHR, Sektionsingenieur der Rhätischen Bahn, Chur

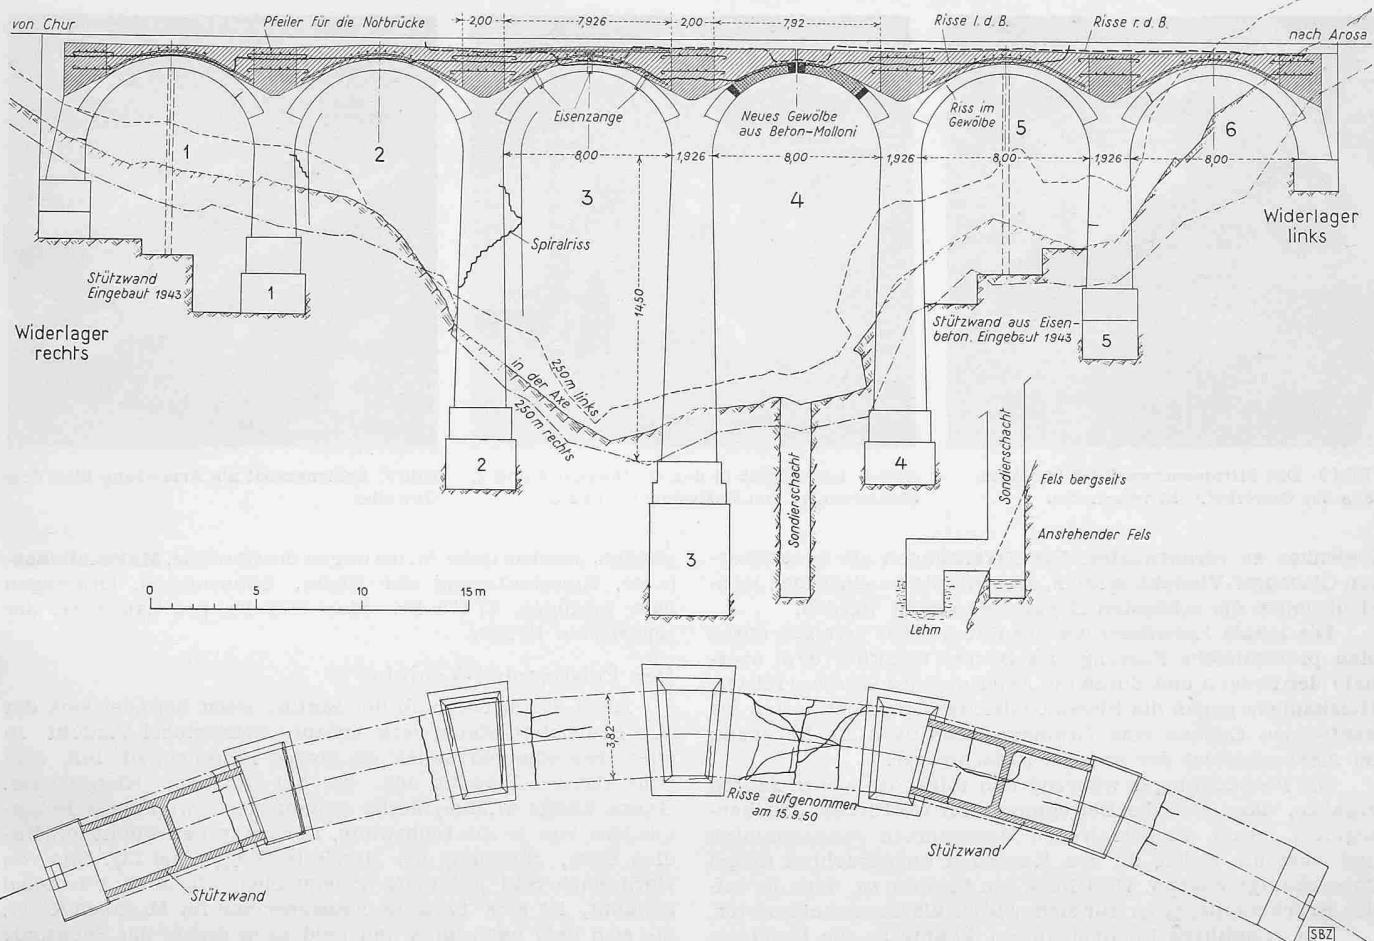
Bild 1. Schmalztobel-Viadukt, Uebersichtsplan 1:350. Im Längsschnitt sind die Risse links der Bahnhaxe voll, diejenigen rechts der Bahnhaxe gestrichelt eingetragen. Neue Teile schraffiert

Die eingehende Untersuchung des Schmalztobel-Viaduktes im Jahre 1941 ergab folgende Beschädigungen am Objekt: Die Gewölbe 1, 2 und 6 wiesen im unteren Gewölbeviertel unbedeutende Querrisse auf, die Gewölbe 3 und 5 zusätzlich noch einige Längs- und Diagonalrisse. Das Gewölbe 4 war ganz zerstört, die Risse im Betonquader-Mauerwerk wie ein Spinnennetz auf die ganze Gewölbe-Unterseite verteilt. Der Pfeiler 1 hatte leichte, der Pfeiler 2 ausgeprägte Risse im Mauerwerk, die sich spiralförmig von oben nach unten hinzogen (Bild 1). Auf der ganzen Brücke länge waren die Stirnmauern beidseits des Brückentrogos in verschiedenen Höhenlagen abgeschart, und die gelösten Mauersteile wiesen Verschiebungen bis zu 13 cm in horizontaler Richtung gegen das Kurvenäußere auf (Bilder 2 und 3). Die gemessenen Setzungen der Gewölbescheitel 1, 2 und 3 betrugen 22, 19 und 7 cm; das Gewölbe 4 hatte sich hingegen um 19 cm gehoben, während in den Gewölben 5 und 6 das Nivelllement keine vertikale Bewegung ergab (Bild 2).

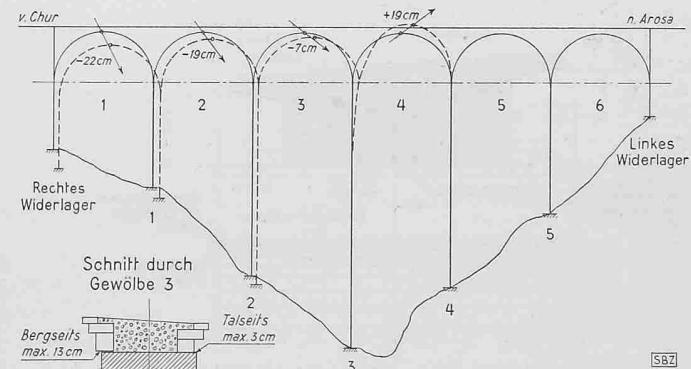
Die Ursachen dieser Veränderungen am Bauwerk sind in Geländebewegungen am rechtsseitigen Berghang zu suchen. Prof. Dr. J. Cadisch schliesst den Bericht seiner geologischen Untersuchung wie folgt: «Der Schmalztobel-Viadukt überbrückt die Grenzfläche zwischen der mächtigen Spondetsch-Rutschmasse im Westen und dem festen Bündnerschieferfels des Gitzisteingebietes im Osten. Da die Rutschmasse sich in Bewegung befindet, ist der Viadukt weitgehend defekt geworden. Er ist durch die Zerstörung des vierten Bogens in zwei Segmente zerfallen, welche sich mehr oder weniger selbstständig bewegen. Die im rutschenden Terrain fundierten Pfeiler weisen Setzungsserscheinungen auf und sind teilweise wohl auch gedreht oder gekippt worden».

Bild 2. Schema der am Schmalztobel-Viadukt eingetretenen Verschiebungen

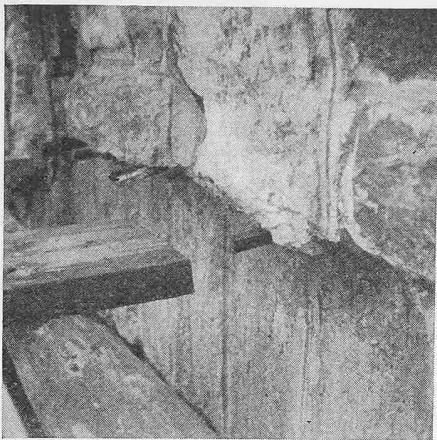
Rätselhaft ist heute noch die Art der Bewegung der abgescharten Stirnmauern. An vielen ähnlichen Objekten werden diese Stirnmauern als Folge der Wirkung der Zentrifugalkraft der Verkehrslasten, der Frosteinwirkung und des aktiven Druckes der Brückefüllung brüchig. Die Tatsache, dass die bogeninnere Mauer sich gegen die Brücke verschob (Bild 2), liess der Vermutung Raum, dass die beiden Stirnmauern ein horizontales Zwillingsgewölbe über die ganze Brücke länge bilden

Bild 3. Das Stirnmauerwerk ist bis 13 cm aus der Gewölbeflucht verschoben

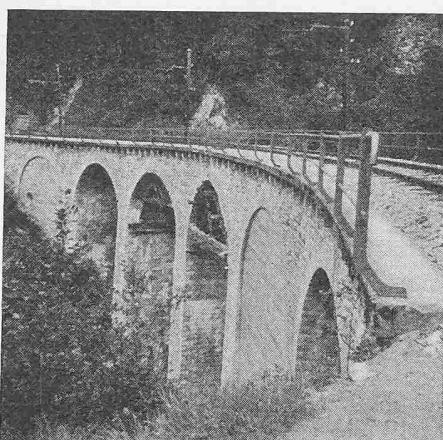
Bild 4. Lehrgerüst in den Oeffnungen 3 und 4, Stützwand in den Oeffnungen 1 und 5

Die akute Gefahr des Ausbruchs einzelner Steine oder eines ganzen Kranzes am Gewölbe 4 führte dazu, dieses durch ein solides Lehrgerüst aus Fichtenholz, dimensioniert zur Aufnahme der ständigen und der Verkehrslasten, zu sichern. Dazu sollten vier äusserst stark dimensionierte Druckriegel aus Kantholz, eingebaut über den Gewölkampfern, dem Wandern des Pfeilers 3 gegen den Pfeiler 4 entgegenwirken (Bild 4). Acht kräftige Bauwinden erzeugten in den Druckriegeln eine Vorspannung. Als vorsorgliche Massnahme erhielt auch das Gewölbe 3 ein leichtes Lehrgerüst mit einer Gewölbeschaltung, um allfälligen losen Gewölbequadern ein Herausfallen zu verunmöglichen. Die Gewölbeöffnungen 1 und 5 wurden mittels je zwei parallel zur Bahnhaxe gestellten, 30 cm starken Stützwänden aus Eisenbeton ausgefüllt (Bild 4). Unten auf ein verbreitetes Fundament aus Bruchstein-Mauerwerk abgestellt und oben satt der Gewölbeleibung angepasst, sollen diese Wände dem ganzen Objekt in der Längsrichtung eine grössere Steifigkeit verleihen und zur Entlastung der Fundamentpressungen der anschliessenden Widerlager und Pfeiler beitragen. Aus Gründen der Ästhetik war im Schmalztobel die Ausmauerung von zwei Gewölbeöffnungen ohne

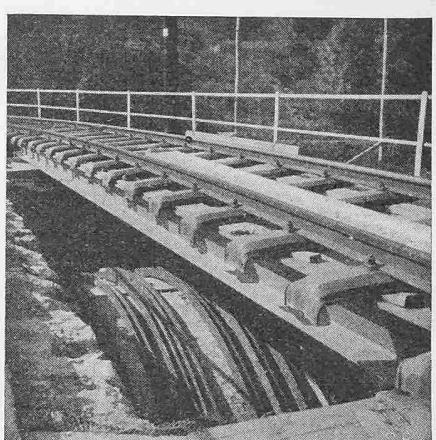
Bild 7. Schienenrost als Armierung über dem Gewölbe

Die endgültige Rekonstruktion konnte an die Hand genommen werden. Ohne Unterbrechung des Bahnverkehrs erfolgte nun auf der ganzen Brücke der Abbruch der teilweise stark beschädigten Stirnmauern, parallel dazu der Aushub des Einfüllmaterials über den Gewölben und Pfeilern sowie die nachträgliche Ausfüllung des Brückentroges (Bilder 5 und 6) mittels Beton und nachheriger Bruchsteinverkleidung. Der dabei eingehaltene Bauvorgang ist im nächsten Kapitel näher beschrieben. Der leicht armierte Beton über den Pfeilern und ein Rost aus Eisenbahnschienen, der der Form der oberen Gewölbeleibung angepasst ist (Bild 7), dürften zusammen mit den Gewölben einen möglichst starren Riegel bilden.

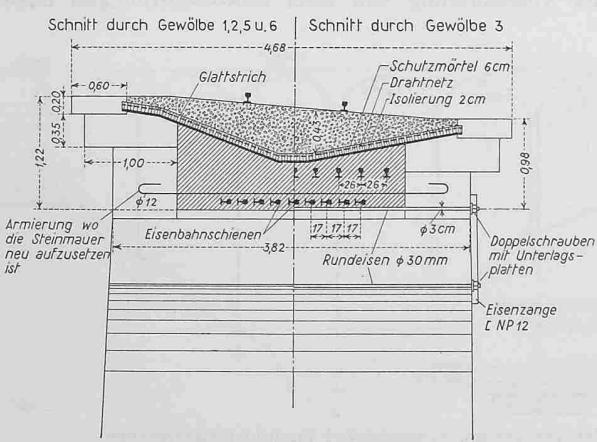
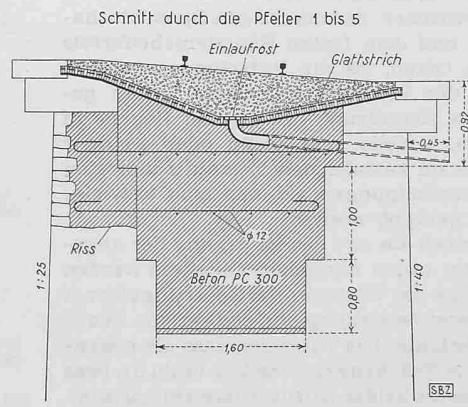
Bilder 5 und 6. Schmalztobel-Viadukt. Querschnitte durch den Brückentrog, 1:80

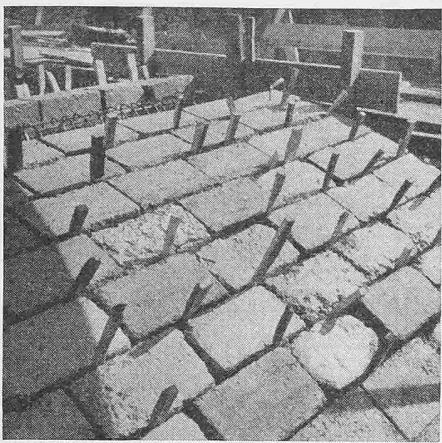
Bild 8. Rekonstruktion des Gewölbes 4 in Beton-Molloni

Das Gewölbe 4 wurde ganz abgebrochen und aus Beton-Molloni PC 400 kg neu erstellt, wobei ein Bleigelenk im Gewölbescheitel die ungehinderte Drehung der beiden Brückensegmente ermöglicht (Bilder 8 bis 11). Drei Zangen aus Stahlstangen senkrecht zur Brückendlängsaxe, satt der oberen und unteren Gewölbeleibung angepasst, wirken der Weiteröffnung der Längsrisse im Gewölbe 3 entgegen. Bemerkenswert ist noch das leichte Baugerüst links und rechts der Brücke, mit der konsolartigen Konstruktion der zweistöckigen Gehstege.

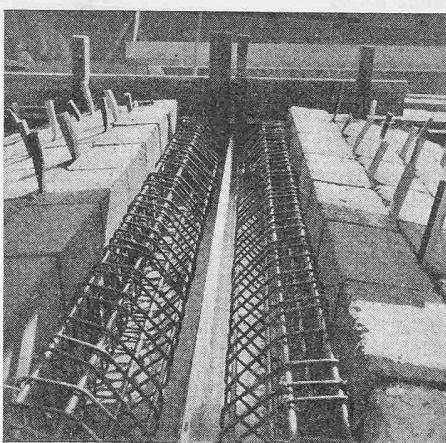
Bild 9. Armierung des Gelenkes im Gewölbescheitel 4

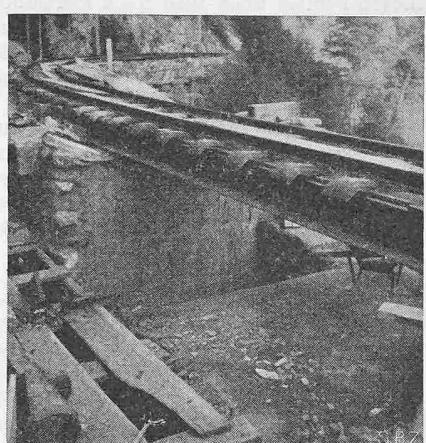
Bild 12. Notbrücke auf dem Peistertobel-Viadukt

Die ganze Reparatur erfolgte nach der bewährten Methode der Erstellung von 2 m breiten Pfeilern aus Beton PC 300 über den Zwickeln der Gewölbe in der Verlängerung der Brückenpfeiler-Axen. Unter den eisernen Schwellen des Bahngleises wurden Balken aus Rundholz eingezogen zur Ueberbrückung der rd. 3 m breiten Aushuböffnungen für den Bau der Pfeiler. Nach Abwarten der nötigen Abbindezeiten wurden auf die Pfeilerköpfe je zwei Differingerträger Profil 36 verlegt, als Notbrücken über die 7,5 m weiten Öffnungen über den Gewölben (Bild 12). Das Gleis ruhte unmittelbar auf diesen Trägern, unter denen sich die Bauarbeiten ohne Störung des Bahnverkehrs genau nach Programm abwickelten. Gerüste sind bei diesem Bauvorgang nicht nötig.

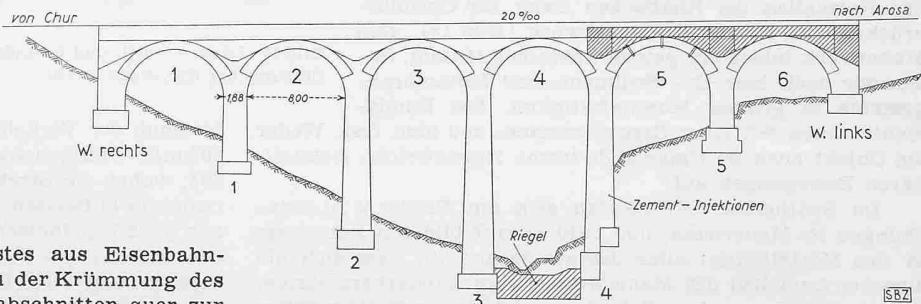
Zerstörungen an der Brücke traten im Jahre 1948 auf in Form starker Rissbildungen an der Untersicht der Gewölbe 5 und 6. Während sich im Gewölbe 5 in wenigen Wochen ein ausgeprägter Diagonalriss bildete, der sich rasch erweiterte, beobachtete man am Gewölbe 6 das Entstehen von Längs-, Quer- und Schrägrissen, die aber nicht beängstigend wirkten. Der stark sich öffnende Diagonalriss schuf die Möglichkeit, dass ein Teil des Gewölbe-Mauerwerkes sich löse.

Bild 13. Peistertobel-Viadukt, Übersicht 1:600, neue Teile schraffiert

Risse aufzuzeichnen. Nach gründlicher Reinigung des Gewölberückens und dem Entfernen der alten, stark beschädigten Dachpappe-Isolierung erhielt auch das Gewölbe 5 drei starke Zangen, die Längsverschiebungen im Diagonalriss verunmöglichen. Die Risse selbst wurden sorgfältig gereinigt und dann ausgegossen. Durch den Einbau eines äußerst starken Rostes aus Eisenbahnschienen, die in der Längsrichtung genau der Krümmung des Bogens folgen, sowie von je 7 Schienenabschnitten quer zur Gewölbelaängsaxe ist einerseits die feste Verbindung zwischen dem Gewölbe und dem betonierten Ueberbau gesichert und andererseits die Rissbildung im homogen wirkenden Brückenaufbau praktisch ausgeschlossen. Wie schon erwähnt, ist das Brückeninnere mit Beton PC 300 ausgefüllt, wobei die noch gut erhaltenen Stirnmauern den Einbau von Schalungen erübrigten. Zur Aufnahme allfällig auftretender Zugkräfte im Beton des Gewölbeüberbaues dient eine Armierung aus 9 Eisenbahnschienen unter dem Schottertrog. Das Oberflächenwasser wird unter dem Schotter in der einseitig geneigten Brückelaängsaxe gesammelt und durch je ein radial zu den Gewölben eingesetztes Zementrohr abgeleitet.

Eine starke Sperre, erstellt in der Bachsohle aus Beton PC 250 mit behauener Granitquader-Verkleidung erfüllt den doppelten Zweck, einerseits der Erosion in der Nähe des Viaduktes entgegenzuwirken und andererseits einen starken Druckriegel zwischen den Fundamenten der Pfeiler 3 und 4 zu bilden. Dieser Umbau ist erst abgeschlossen nach Einbau weiterer Sperren unter- und oberhalb der Brücke, der Drainage des östlichen Talhanges oder der Sicherung dieses Hanges durch eine Längswuhr. Die Kosten des Umbaues im Jahre 1950 belaufen sich auf 24 000 Fr. oder auf 1100 Fr. pro Laufmeter der verstärkten Brücke.

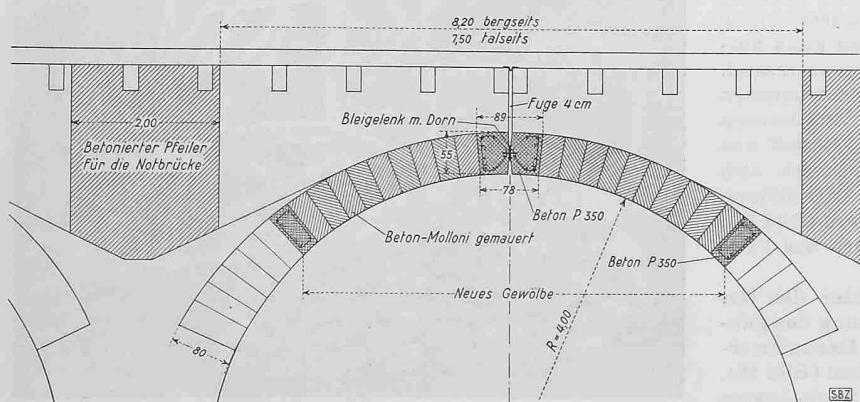
Bild 10. Schmalztobel-Viadukt, Rekonstruktion von Gewölbe 4, 1:100

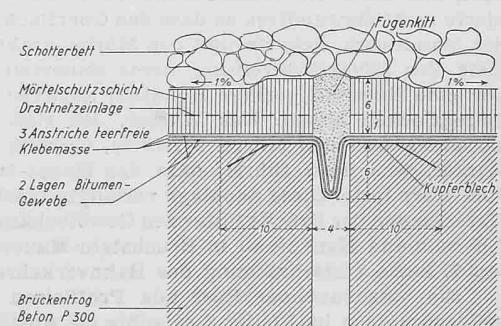
Bild 11. Fuge im Fahrbahntrog über Gewölbescheitel 4, Masstab 1:8

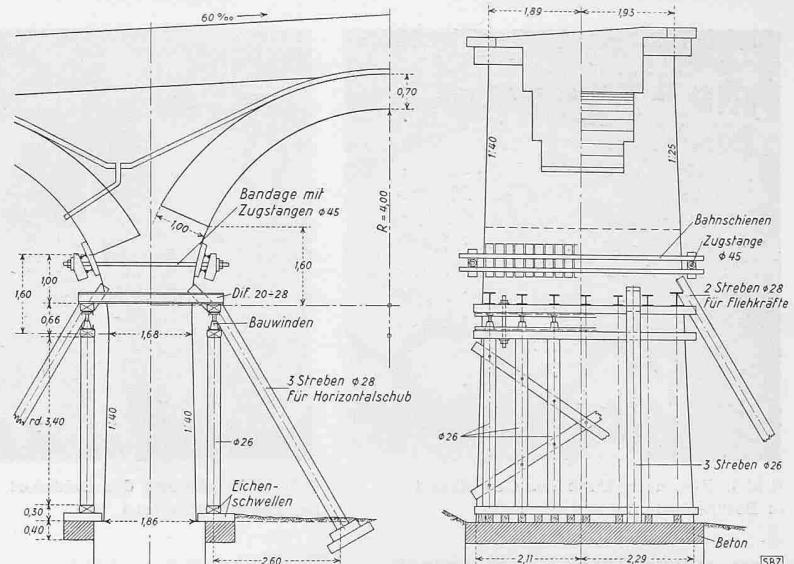
Im Spätherbst 1947 zeigten sich am Pfeiler 2 Ausbauschäden im Mauerwerk, und bald darauf bildeten sich Risse in den Mörtelfugen; alles deutete darauf hin, dass sich die äusseren Lamellen des Mauerwerkes vom Pfeilerkern lösten, was natürlich zu einer Schwächung des ganzen Bauwerkes führte. Angesichts der vorgerückten Jahreszeit war es nicht angezeigt, in dieser Höhe von 1500 m ü. M. noch eine Baustelle zu eröffnen, weshalb als erste vorsorgliche Massnahme der Pfeiler 2 auf seiner ganzen Höhe kräftig einbandagiert wurde. Fünf Bandagen, bestehend aus je zwei Eisenbahnschienen und je einem Runddiesen Ø 45 mm mit Gewinden zum Spannen drückten den Rost aus senkrecht gestellten Eichenschwellen gegen den Pfeiler, was weitere Ausbauschäden ausschloss. So blieb der Pfeiler über den Winter stehen. Andere Schäden wies die Brücke nicht auf, ausser einem unbedeutenden Riss längs den Gewölbekränzen in den Brückeneöffnungen 2 und 3. Solche Risse sind aber keine seltene Erscheinung und waren hier vermutlich keine Folge der Beschädigungen des Pfeilers 2.

Bild 14. Längsschnitt und Grundriss des schadhaften Pfeilers 2 der Bahnüberführung bei Km. 21,900, 1:150

Die Wiederherstellung des schadhaften Mauerwerkes sollte durch Abbruch schmaler Lamellen und dem sofortigen Wiederaufbau erfolgen, wobei die geschwächte Pfeilerpartie jeweils mittels Stützen gesichert worden wäre. Diese Methode hätte den Umbau des Pfeilers ohne gänzliche Lösung der Bandagen gestattet. Als nun aber die ersten Steine des Mauerwerkes gelöst wurden, zeigte es sich, dass der Pfeilerkern praktisch keine Festigkeit mehr aufwies, da er aus losen Steinen, eingebettet in ein Sandgemisch, bestand. Der vorgesehene Abbau des Pfeilers in Lamellen war angesichts dieser Feststellung ausgeschlossen. Die nähere Untersuchung des Pfeilerinneren ergab, dass die einzelnen Steine unregelmässig in Mörtel verlegt worden waren, wobei der Verband jedoch fehlte. Die Isolierung auf den Gewölbekränen war mangelhaft, und auch der Wasserabzug über dem Pfeiler funktionierte nicht einwandfrei, so dass das Oberflächenwasser durch das Mauerwerk sickerte und den Mörtel praktisch ganz auflöste. Zur Mörtelzubereitung diente seinerzeit Serpentinsand, der eine äusserst geringe Kohäsion aufweist und trockenen Seifenflocken ähnelt. Das Wasser, das sich im Pfeilerkern sammelte und den Mörtel zerstörte, vereiste im Herbst und Winter, was dazu führte, dass das Haupt-Mauerwerk sich vom Kern löste. Diese Sachlage verlangte rasche Entschlüsse: Unterfangen der Brücke unter den Gewölbekämpfern (Bild 14), Abbruch und Neuaufbau in Bruchstein-Mauerwerk des Pfeilers 2, keine Unterbrechung des Bahnverkehrs.

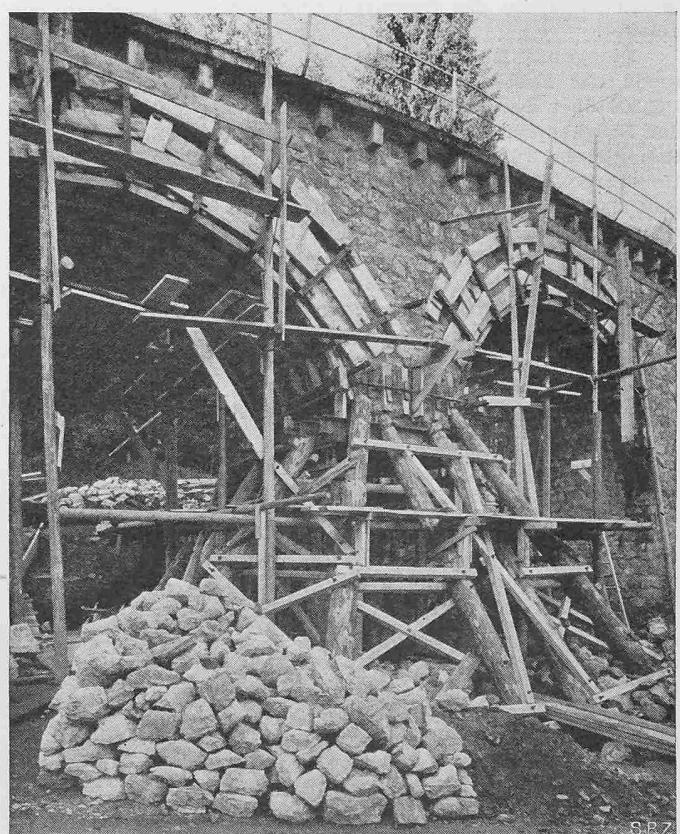
Bild 15. Pfeiler 2 abgebrochen, Brücke auf Gerüst abgestützt

Ein einzubauender Rost aus Profileisen unter den Gewölbekämpfern im Pfeiler 2 erlaubte die Abstützung des ganzen mittleren Brückenteiles auf ein Holzgerüst. Darunter erfolgte der Abbruch des Pfeilers und dessen Neuaufbau (Bild 15). Die rechnerischen Untersuchungen ergaben folgende Lasten und Kräfte: Eigengewicht und Verkehrslast 335 t; Horizon-

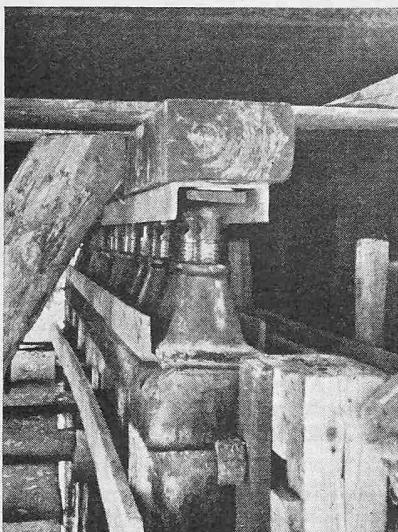
Bild 16. Mittels je 14 Bauwinden auf jedem Ständer wurden die horizontalen Träger vorgespannt

talschub der Verkehrslast 30 t; Zentrifugalkraft bei maximal 20 km/h Fahrgeschwindigkeit 2,15 t; Strebenkraft einseitig 60 t, wobei die Streben eine Neigung von 60° gegen die Horizontale aufweisen. Nach dem Stellen der Ständer, bestehend aus je 8 Rundhölzern Ø 26 bis 30 cm und den dazugehörigen Lagern am Fuss und am Kopf, sowie nach Einbau der Streben und aller Diagonal- und Querverstrebungen begann der sorgfältige Abbruch des Pfeilerkopfes zum Einziehen der einzelnen Differdingerträger. In der Reihenfolge: äusserste, mittlere und dann symmetrisch von aussen nach innen wurde Träger um Träger eingezogen und nach satter Betonierung des Hohlraumes zwischen dem oberen Flansch und dem alten Mauerwerk mittels Bauwinden kräftig vorgespannt (Bild 16). Das Durchbrechen des Mauerwerkes bot seiner Qualität entsprechend keine Schwierigkeiten. Eine Bandage satt unter den Gewölbekämpfern sollte allfälligen Rissbildungen im Pfeilerkopf entgegenwirken. Nach dem Einbau dieser Träger und der Abstützung auf die Holzkonstruktion erfolgte nun

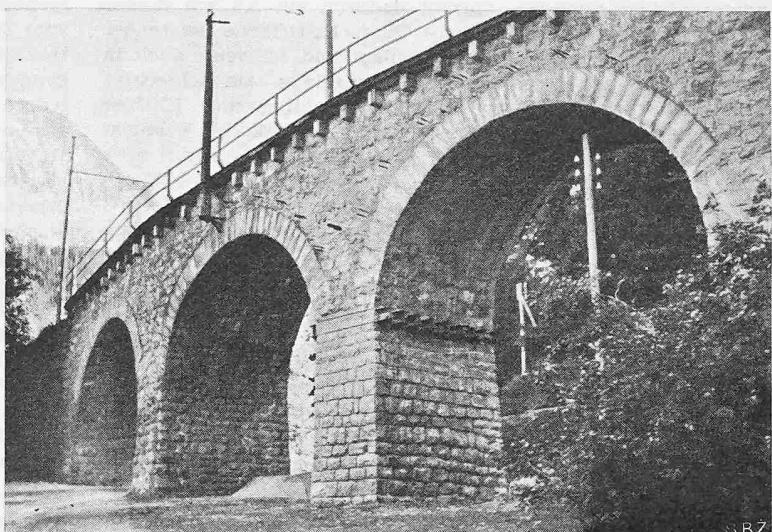
Bild 18. Die Bahnüberführung nach Vollendung der Reparatur

Der Aufbau des Pfeilers in Stampfbeton PC 250 kg mit Verkleidungsmauerwerk, wobei Mauersteine aus dem Steinbruch Campi bei Sils i. D. zur Verwendung gelangten, sowie der Anschluss an das alte Mauerwerk und die T-Träger boten keine Schwierigkeiten. Die genaue Beobachtung der Nivelette vor, während und nach dem Abbruch des Mauerwerkes sowie nach der Abstützung der Gewölbe auf den neuerrichteten Pfeiler (Bild 18) und der Entlastung des Gerüstes ergab, dass keine mit dem Nivellierinstrument messbaren Setzungen oder Bewegungen auftraten. Auch am Bauwerk selbst entstanden weder Risse noch Deformationen. Aehnlich wie an den übrigen schon beschriebenen Viadukten wurde auch bei

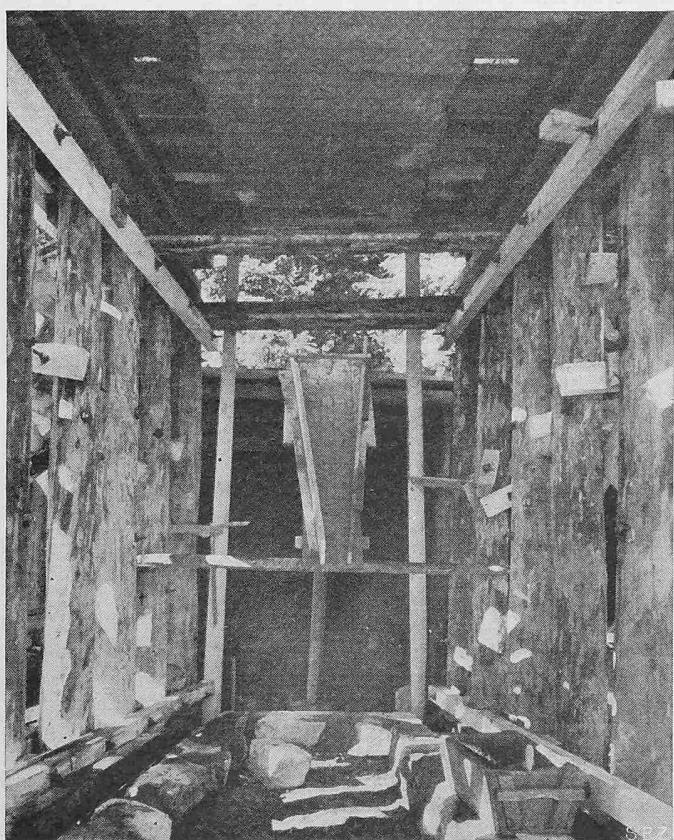
Bild 17. Bauzustand nach dem Abbruch des Pfeilers, Innenbild

der totale Abbruch des Pfeilers bis auf die noch gut erhaltenen Fundamente (Bild 17), wobei keine feststellbaren Setzungen auftraten. Bei langsamfahrenden Zügen waren weder auf der Brücke noch am Stützgerüst ausserordentliche Schwingungen oder Setzungen wahrzunehmen; bei rasch fahrenden Zügen traten leichte seitliche Schwingungen im oberen Brückenteil auf.
