Artikel: Der Wiederaufbau des 1941 zerstörten Stauwerkes Dnjeprostroj
Autor: Hartung, Fritz
DOI: <https://doi.org/10.5169/seals-61176>

Der Wiederaufbau des 1941 zerstörten Stauwerkes Dnjeprostroj

Von Direktor Dr.-Ing. **Fritz Hartung**, Dortmund

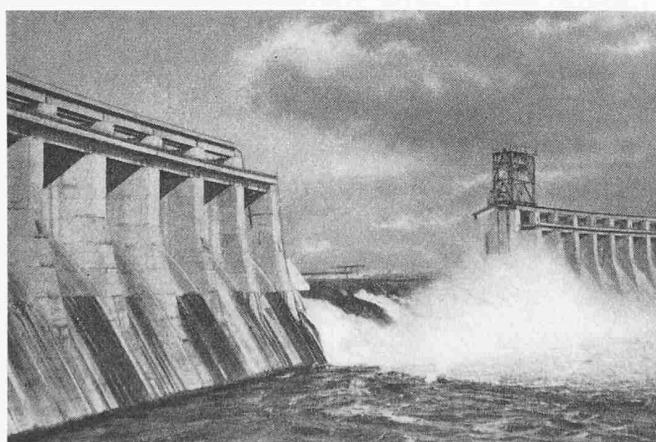
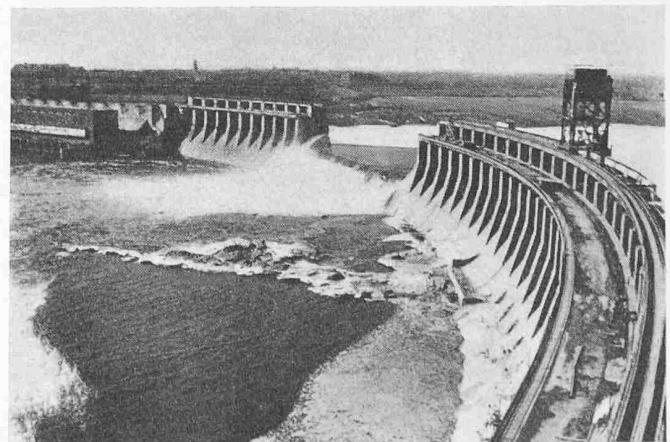
Bilder 6 und 7. Das Stauwehr Dniproprostoj nach der Sprengung durch die russische Armee im September 1941

Die Sprengung hob den oberen Teil des Dammes über der Sohle des Strassentunnels ab, worauf sich ein Katarakt von etwa 20 m Ueberfallshöhe und 200 m Breite ins Unterwasser ergoss. Der Abfluss von 30 000 bis 35 000 m³/s Wasser war also 50 % grösser als HHW. 200 t schwere Betonbruchstücke wurden später 200 m unterhalb des Dammes aufgefunden. Der Explosionsdruck pflanzte sich ausserdem in allen Gängen und Treppen des Bauwerkes fort, wobei Maschinenteile, Türen und ähnliches durch die rohrartigen Öffnungen geschleudert wurden, was umfangreiche Zerstörungen an den Einrichtungen verursachte. Das Oberwasser fiel schnell ab, bis schliesslich

nur noch der normale Zufluss von etwa $2000 m^3/s$ über die Bruchstelle abfloss, worauf auch das Unterwasser wieder den normalen Stand annahm (Bilder 6 und 7). Das Einlaufbauwerk, das Turbinenhaus und die Schaltanlage, ebenso die Schleusentreppe, blieben vollständig unbeschädigt. Die Turbinensätze waren demontiert oder durch Laufenlassen bei abgelaßtem Öl und Kurzschliessen der Erregermaschinen unbrauchbar gemacht worden.

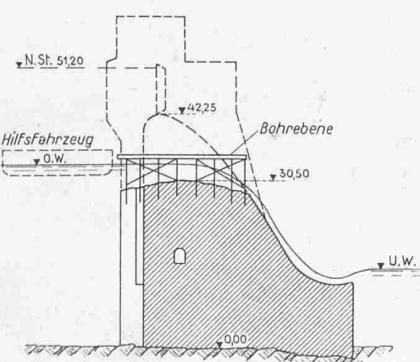
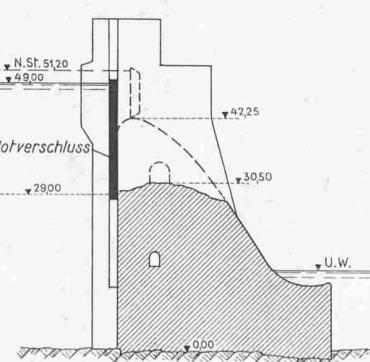
Bild 9. Erster Aufbauvorschlag, links erstes, rechts zweites Stadium

Von den 47 Ueberfallöffnungen waren nur 12 zerstört. Es erschien darum im Rahmen des kriegsmässigen Risikos vertretbar, sich darauf zu verlassen, dass die 35 unversehrten Öffnungen ausreichen würden, um das Hochwasser 1942 abzuführen, wenn es nur 75 % des Normalhochwassers sein würde. Dies konnte erreicht werden, wenn durch einen Notverschluss vor der Sprenglücke der Stau wieder auf Normalhöhe gebracht und gleichzeitig die Bruchfuge trocken gehalten wurde (Bild 9).

Ein Vorschlag sah darum vor, von einem schwimmenden Gerüst eiserne Pfähle in die Bruchfuge an den Stellen einzuhören, wo weiter oben ein Wehrpfeiler wieder zu errichten

war. Hatte man so erst einmal einen Halt gewonnen, so sollten mit Stahlschalungen die Pfeilerkörper abgeschlossen und dann als erstes hochbetoniert werden. Dann sollte die Dienstbrücke wieder hergestellt werden, so dass die Krane zum Einsatz kommen könnten. Im zweiten Stadium sollten dann zwischen den Pfeilern stählerne Notverschlüsse errichtet und in ihrem Schutz der Dammkörper hochgeführt werden.

Dieser Vorschlag scheiterte schliesslich daran, dass sich niemand fand, der die Verantwortung für die erste Arbeit, nämlich das Einbohren der Pfähle vom schwimmenden Gerüst und das Betonieren der Pfeilerstümpfe unter Wasser übernehmen wollte. Auch die Aufsichtsbehörde des General-Inspektors für Wasser und Energie lehnte diesen Vorschlag als nicht verlässlich genug ab. Außerdem bestanden Bedenken über die Beschaffungsmöglichkeit von zwölf stählernen Notverschlüssen von 13 m Weite und 21,0 m Höhe, die in kürzester Frist aus Deutschland beschafft werden müssen.

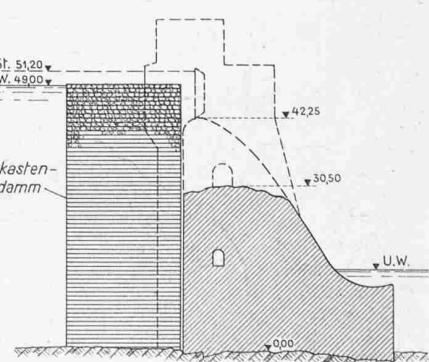
Bild 10. Aufbauvorschlag Todt

Die Organisation Todt schlug die Errichtung eines Stein-Kastenfangdammes vor der Bruchstelle vor, der in 20 m Breite und 200 m Länge von der Sohle aus aufgefüllt werden sollte. In seinem Schutze wäre dann das Aufbetonieren von Pfeilern und Staumauerkrone leicht möglich gewesen (Bild 10). Es ergab sich aber ein zu grosser Bedarf an Holz, abgesehen von den erforderlichen 200 000 m^3 Felstrümmer zur Füllung der Steinkasten. Solche Leistungen waren in der zur Verfügung stehenden Zeit nicht erreichbar. Unter friedensmässigen Bedingungen hätte dieser Vorschlag wegen seiner absoluten Risikofreiheit sicher den Sieg davongetragen.

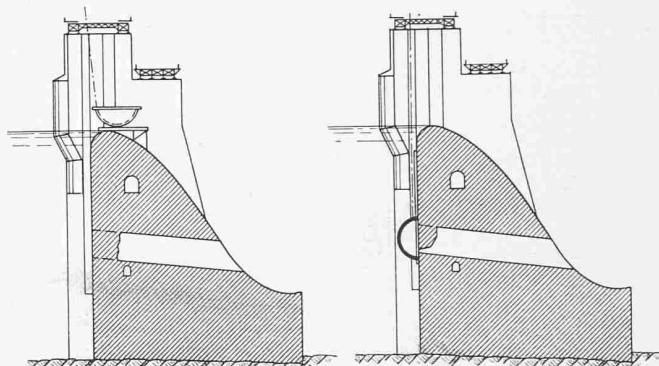
Bild 11 a. Grundablass, erste Phase
Bild 11 b. Zweite Phase,
Masstab 1:1300

Nach langen Ueberlegungen griff man doch auf einen schon zu Beginn unterbreiteten Vorschlag zurück. Danach sollten im gesunden Dammteil Grundablassöffnungen eingebaut werden, durch welche die angenommene Wassermenge von $2200 \text{ m}^3/\text{s}$ abgeführt werden konnte. Dieses Projekt sah zehn Stollen vor mit je $5 \times 5 \text{ m}$ Querschnittsfläche. Der Beginn der Arbeiten war für Dezember 1941 geplant, verzögerte sich aber durch den harten Winter auf Februar 1942. Für jede andere Bauweise, die vom Ablauf der Hochwasserperiode abhängig gewesen wäre, hätte diese Verzögerung vernichtende Folgen gehabt.

Die Stollen wurden von der Luftseite begonnen, wobei sie genügend hoch über Höchsthochwasser angesetzt wurden, so dass kein durch die Sprenglücke gehender Abfluss störend für diese Arbeiten sein konnte. Zunächst wurden die Stollen bis auf etwa 4,50 m hinter die Dammvorderseite durch Sprengung vorgetrieben (Bild 11 a). Der endgültige Durchbruch konnte nicht ersprengt werden, weil eine einigermassen regelmässige und abmessungsgtreue Einlauföffnung notwendig war. Im Schutze eines Bauverschlusses sollte der Anstich lediglich mit Pressluftarbeit geschehen. Stählerne Klebekästen wären die natürliche Lösung gewesen. Diese konnten aber nur in Deutschland selbst hergestellt werden, und ihr rechtzeitiges Eintreffen wäre wegen der schwierigen Verkehrsverhältnisse unter Zweifel gestanden. Gemäss dem Vorschlag einer Tiefbaufirma wurden als Ersatz Eisenbeton-Kalotten an Ort und Stelle hergestellt. Auch hier verzögerte sich der Beginn der Herstellung vom Januar auf den März 1942, weil Zement und Eisen nur mit Verspätung eintrafen. Frosteinwirkung machte

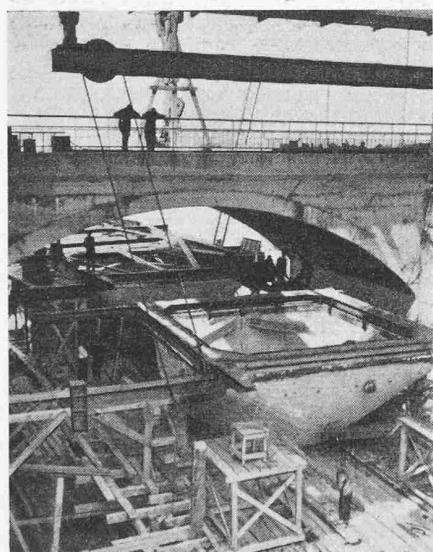
Bild 12. Herstellung der Kalotten

die erste Kalotte unbrauchbar. Die folgenden zehn bewährten sich jedoch gut. Sie wurden auf einer Plattform in Höhe der Dammkrone am linken Ufer gegossen, durch die Laufkranne zu den für sie bestimmten Öffnungen verteilt und dort aufgehängt (Bilder 11 b, 12, 13, 14). Die Auflagefläche der 0,40 m starken Kalotten war quadratisch und entsprechend dem Mass des Stollenquerschnitts etwa $7 \times 7 \text{ m}$. Sie bestand aus zwei Stahlrahmen. Der eine von diesen sollte am Bauwerk verbleiben, um später als Dichtungs- und Führungsrahmen für die Rollschützen zu dienen, während der zweite Rahmen zur Kalotte gehörte. Zwischen beiden Rahmen war eine Holzdichtung vorgesehen, die später auch eine leichte Trennung der beiden Rahmenteile ermöglichen sollte. Es wurde vorgesehen, dass die Grundablässe zu belassen und durch inzwischen bestellte Rollschützen aus Stahl zu ver-

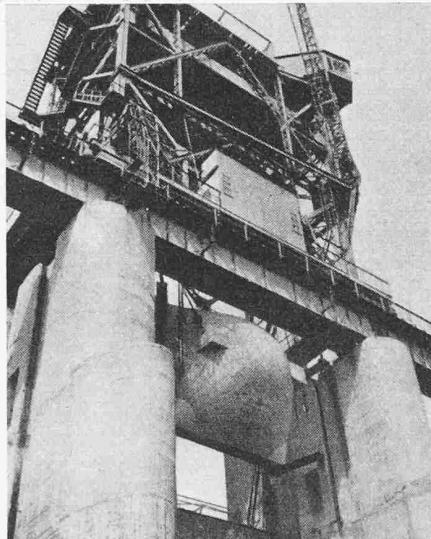
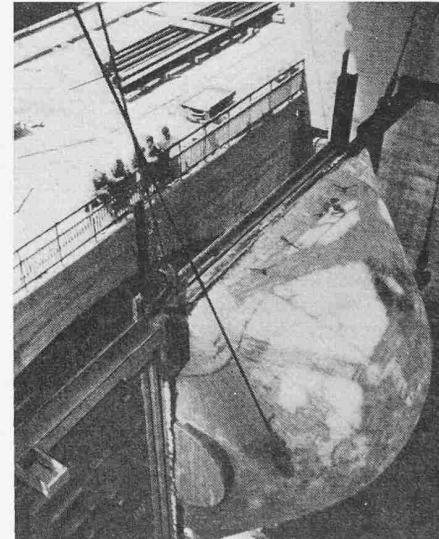
Bilder 13 und 14. Absenken einer Kalotte

Jede Kalotte wog etwa 88 t. Ihre Aufhängung vor den Stollenöffnungen, vor deren Durchbruch, geschah ohne Besonderheiten. Inzwischen waren auch alle Stollen ohne wesentliche Schwierigkeiten während der zweiten Hälfte des Winters 1941/42 bis kurz vor die Mauervorderkante fertiggestellt. Mit einer kleinen Sprengung in Stollenmitte erfolgte der Durchbruch. Die Kalotten wurden vom Wasserdruck angepresst. Die Dichtungsarbeiten gestalteten sich viel umständlicher als erwartet, weil die Vorderfläche der Mauer ausserordentlich unregelmässig aussah und zudem durch verbliebene Schalungen und herausragende Bewehrungsseisen gestört war. Es wurde ein umfangreicher Einsatz von Tauchern erforderlich, die das jeweils angetroffene Profil auf Holzlehnen übertrugen. Danach wurden stählerne Profileisten hergestellt, die man auf die Rahmen der Kalotten aufschweißte (Bild 15). Endgültige Dichtung wurde schliesslich mit Hanfseilen und Lumpen erreicht (Bild 16). Die Arbeiten waren wegen der starken Schwemmkoststofführung des Flusses und des Soges an den Undichtigkeiten zwischen Kalotte und Mauer äusserst gefährlich und langwierig. Sie kosteten auch einem Taucher das Leben. Unter anderem musste auch auf eine einigermassen gleichmässige Uebertragung der 1500 t Wasserdruck zwischen Kalotte und Mauer geachtet werden. Als Erklärung der Schwierigkeiten an der Mauerfläche fand sich dann, dass die Grundablassöffnungen gerade in dem Teil des Bauwerkes lagen, der beim ursprünglichen Bau als letzter im Wettrennen mit dem steigenden Wasser geschlossen worden war, wobei seine Oberwasserseite nicht mehr gereinigt werden konnte. Aber es gelang doch, die Kalotten genügend dicht zu machen. Während bei den Dichtungsarbeiten unter 23 m Druck etwa 5 m³/s Leckwassermenge je Stollen auftrat, ging diese Menge schliesslich auf unter 10 l/s zurück.

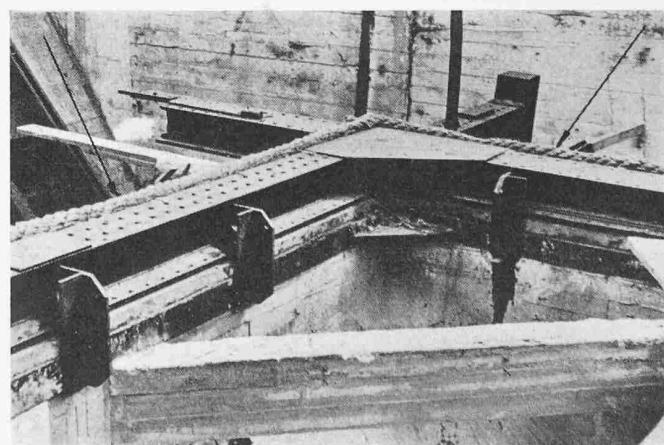
Bild 16. Ansicht des in Bild 15 dargestellten Rahmens

schliessen waren. Deshalb erhielt der eiserne Rahmen an der Staumauer auch eine Verlängerung nach oben, die später als Rollbahn für die Schützen dienen sollte. Beide Rahmen hatten ausserdem seitliche Kragarme, die eine Seitenführung beim Einsatz der Kalotten an den Pfeilern ermöglichen und später der Befestigung der Rollschützenrahmen am Dammkörper dienten.

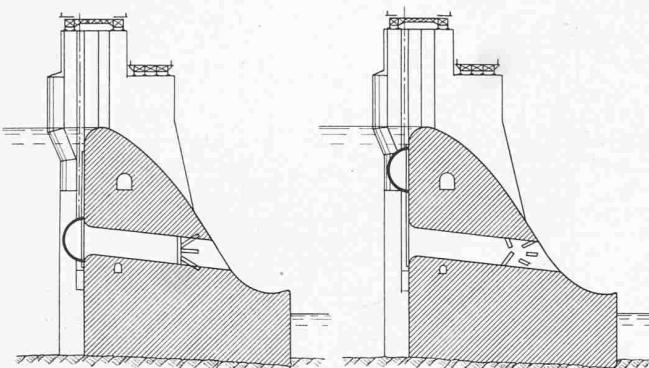
Bild 17a. Dritte Bauphase

Bild 17b. Vierte Bauphase

Es war natürlich unmöglich, die Kalotten trotz ihres Auftriebes unter vollem Wasserdruck mit dem Kran zu heben, weil die Reibungskräfte viel zu gross waren. Eine Zerstörung der für die Rollschützen eingebauten Führungen hätte dabei eintreten können. Um den horizontalen Wasserdruck auszugleichen, schritt man zum Einbau von Holzversätzen am unteren Ende der Grundablässe, die nach Öffnen eines Ventils in den Kalotten den Druck übernahmen (Bild 17a). Dann wurden die entlasteten Kalotten gehoben. Als feststand, dass sie

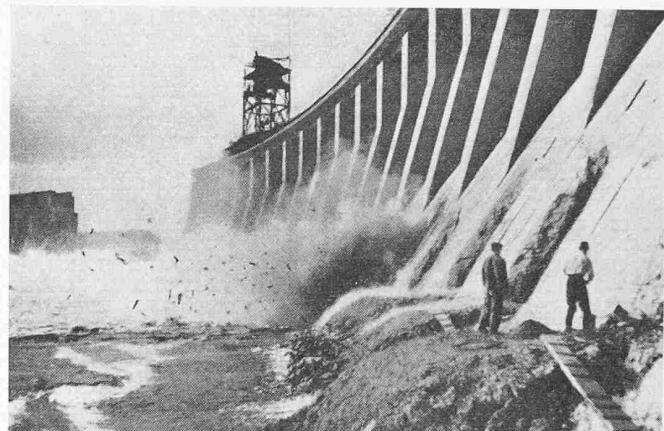
Bild 18. Sprengen eines Holzversatzes

ihren Zweck erfüllt hatten, wurden sie seitlich ins Oberwasser geworfen. Die Holzversätze wurden danach in einfacher Weise im Juni 1942 gesprengt (Bilder 17 b und 18) und damit der Durchfluss durch die Grundablässe freigegeben (Bild 19).

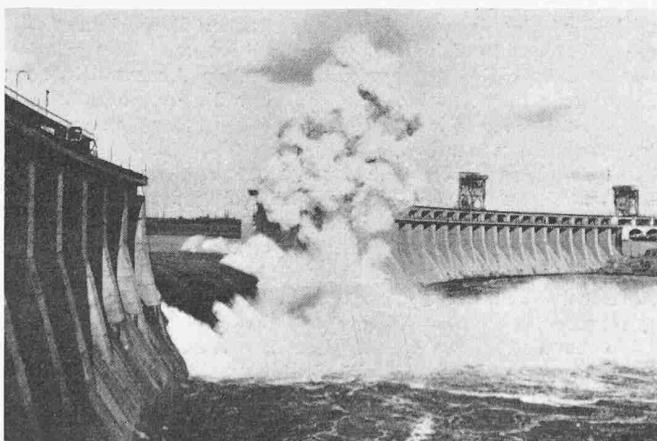
Bild 20. Sprengen der Pfeilerreste in der Zerstörungslücke

Noch während des Hochwasserabflusses wurden die beschädigten Pfeiler zu beiden Seiten der Zerstörungslücke durch Sprengen beseitigt (Bild 20). Planmäßig sank dann der Wasserspiegel nach Ablauf des Hochwassers, so dass die überströmte Sprenglücke noch im Juli 1942 trocken lag (Bild 21). Der Bruch war fast glatt in der Betonfuge in Höhe des Fußbodens des grossen oberen Kontrolltunnels vor sich gegangen. Alle abgerissenen Armierungseisen waren nach dem Unterwasser zu waagrecht umgebogen. Lediglich am rechten Ende der Bruchfuge war ein tieferer Riss, der durch einen Holzversatz abgeschlossen werden musste. Die Oberfläche wurde mit Presslufthämmern aufgerauht. Mit dem Aufbau der Pfeiler und der Wiederherstellung des Dammkörpers konnte sofort begonnen werden, was ohne Schwierigkeiten vor sich ging (Bild 22). Die Wasserführung im weiteren Verlaufe des Sommers und Herbstes blieb wesentlich unter dem Jahresdurchschnitt, so dass der wegen Rauhigkeit der Wandungen verminderte Erguss aus den Grundablässen genügte. Da sich sogar zeigte, dass nicht alle Ablässe benötigt wurden, ging man schon bald daran, sie wieder zu schliessen. Es zeigte sich weiterhin, dass die für die Rollschützen vorgesehenen Führungen, nach Abheben der Kalotten, zum Teil abgefallen waren. Da zudem die Rollschützen noch nicht zur Verfügung standen, wurde beschlossen, vier Grundablässe im Schutze von aufgefundenen russischen Notverschlüssen aus der Bauzeit wieder mit Betonpfropfen zu verschliessen (Bild 23 a). Der sehr niedrige Wasserstand erlaubte dies ohne weiteres.

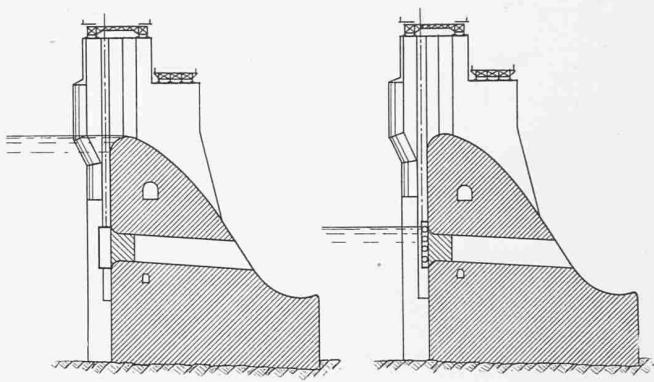
Da der Bau sehr schnell voranging, war es auch zweckmässig, den Stau zu heben, damit recht bald die volle Druckhöhe für die Turbinen wieder vorhanden war. Die restlichen sechs Stollen wurden durch Rollschützen verschlossen (Bild 23 b). Das Einbringen dieser Verschlüsse unter voller Strömung und auf den primitiven Laufbahnen war ein Risiko (Bild 24). Schwierigkeiten zeigten sich jedoch nur bei einer Öffnung, wo die Laufbahn nicht genügend hinterfüllt war und sich deformierte, so dass nochmals Tauchereinsatz nötig wurde.

Bild 23a. Grundablass mit russischem Notverschluss

Bild 23b. Grundablass mit Rollschütze
