<b>Zeitschrift:</b>	Schweizerische Bauzeitung
<b>Herausgeber:</b>	Verlags-AG der akademischen technischen Vereine
<b>Band:</b>	72 (1954)
<b>Heft:</b>	6
<b>Artikel:</b>	Traversée d'une zone argileuse à la forte "poussée de montagne" par une galerie d'adduction d'eau
<b>Autor:</b>	Société OFINCO (Genève)
<b>DOI:</b>	<a href="https://doi.org/10.5169/seals-61134">https://doi.org/10.5169/seals-61134</a>

## Traversée d'une zone argileuse à forte «poussée de montagne» par une galerie d'adduction d'eau

Communiqué par la Société OFINCO, Genève

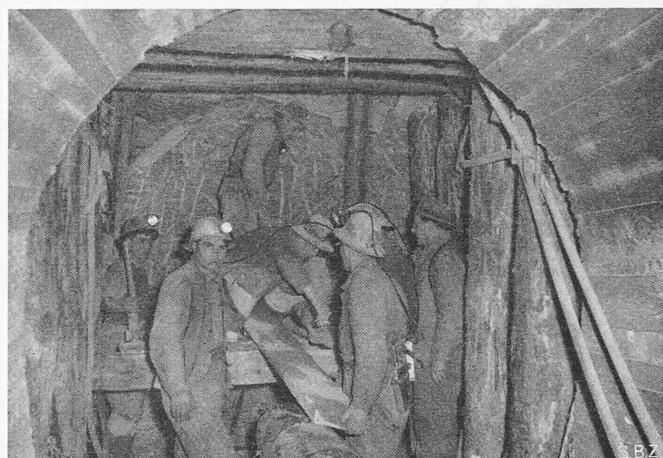
La galerie, entièrement excavée depuis l'aval, pénétra dans la zone de contact à la progressive 2800 m. Le passage entre le paragneiss compact du Monte-Leone et la zone de contact fut très franc. De suite la roche fut trop molle pour être excavée à l'explosif. Le terrain, extrêmement broyé, laminé, compressé, composé de schistes lustrés très argileux, s'enfonçait sous la pression du doigt. Il fallut employer le marteau-pic et la pioche (fig. 2).

Fig. 2. On remarque les traces de pioches sur le front d'attaque

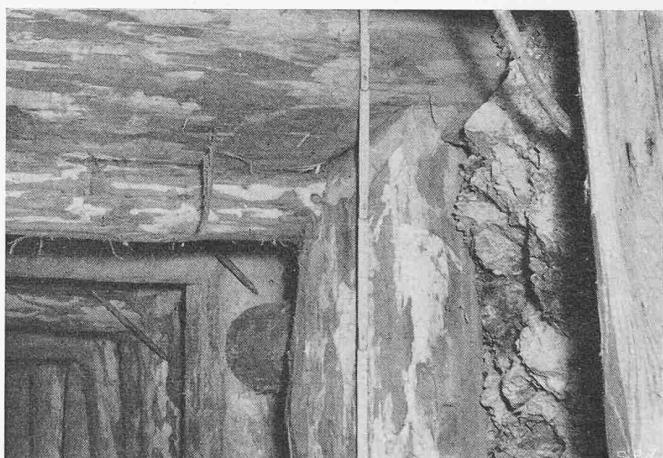
Un boisage très sérieux dut aussitôt être exécuté à l'avancement (fig. 3, le mètre photographié devant un poteau donne une idée du diamètre des mélèzes employées). La poussée de montagne était telle que bien des cadres furent défoncés (fig. 4 et 6). Il fallut doubler les cadres et remplacer au fur et à mesure les chapeaux brisés. Remarquons que ce terrain très argileux était relativement sec et ne s'écoulait pas comme le fait un terrain morainique, surtout lorsqu'il est parcouru de filets d'eau. On assistait plutôt à une poussée lente et puissante qui laissait un degré de sécurité assez grand pendant l'exécution de l'excavation et du boisage.

Fig. 3. On peut remarquer à droite l'écrasement du chapeau sur la pointelle. La roche molle flue autour de la pointelle de droite

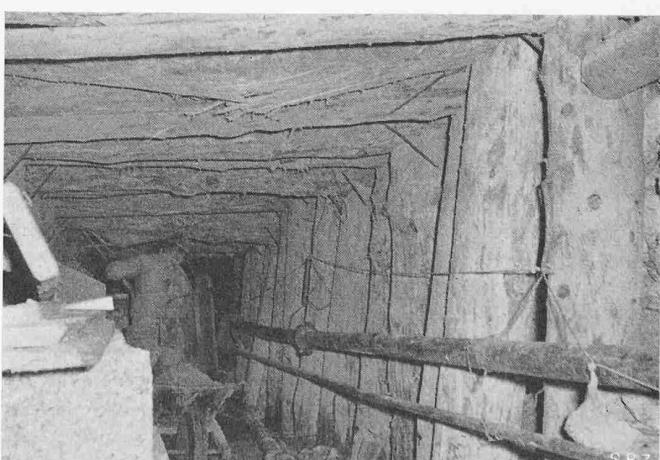
Fig. 4. Au 1<sup>er</sup> plan en haut, un chapeau brisé. Au radier, les pointelles sont repoussées vers le centre

Après cette mauvaise expérience, on décida de ne pas poursuivre le revêtement en béton, mais de maintenir le boisage en remplaçant régulièrement les cadres qui s'écrasaient dangereusement. Cette méthode permit à la roche d'atteindre une position d'équilibre plus stable. On a pu assister à un véritable flUAGE de la roche molle entre les cadres (ce phénomène est visible sur la photo fig. 3). Le radier qui n'était pas retenu par le boisage est remonté petit à petit de 50 cm. Sur quelques mètres, il s'est même relevé de 30 cm en 24 heures. Les pieds des pointelles se rapprochèrent à la longue (fig. 4, 6 et 11).

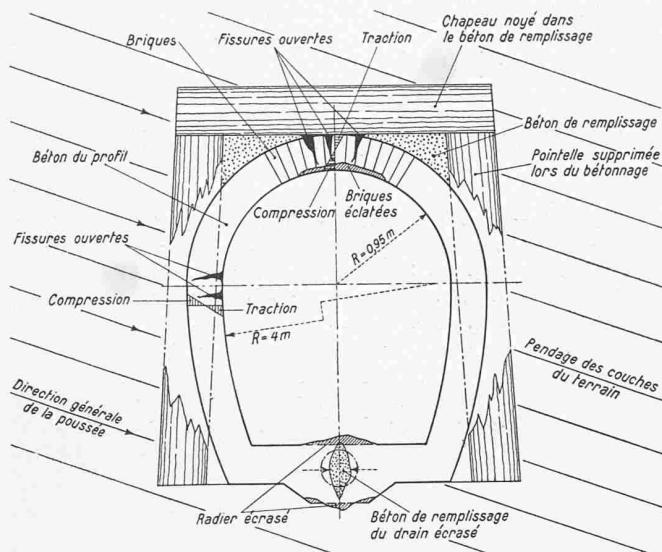
Fig. 5. (à gauche) Galerie, boisage et revêtement en béton. Coupe 1:60

Les trente premiers mètres dans la zone de contact servirent d'expérience pour le reste de la traversée. En effet, devant la poussée de montagne qui brisait lentement le boisage, l'excavation fut stoppée après 15 m d'avancement afin d'exécuter un revêtement définitif en béton (fig. 5 et 8). Le radier fut tout d'abord bétonné, puis des anneaux isolés de 70 cm de long en commençant par un pied-droit à la fois; la voûte n'était construite qu'après durcissement des pieds-droits. Ces précautions étaient nécessaires pour maintenir l'étayage.

Une fois ces 15 premiers mètres bétonnés, l'avancement fut repris sur 15 nouveaux mètres. Pendant ce temps, le revêtement de béton se fissura à la naissance de la voûte rive gauche, en même temps que le radier, dont la section était affaiblie par le tuyau de drainage, céda sous la poussée de la montagne. On fut obligé de remplir le drain de béton. Les fissures s'élargirent sensiblement et enfin des plaques de briques éclatées sous l'effet d'une compression excessive à l'intrados de la voûte se détachèrent, tandis que l'extrados, visible au bout du revêtement, présentait une large fissure (fig. 5, 9 et 10).

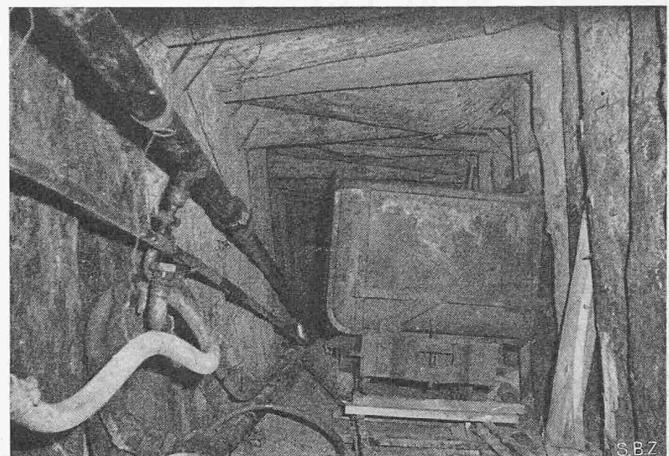
Fig. 6. Au plafond, un chapeau brisé. Le wagonnet est tout proche du plafond par suite de la remontée du radier

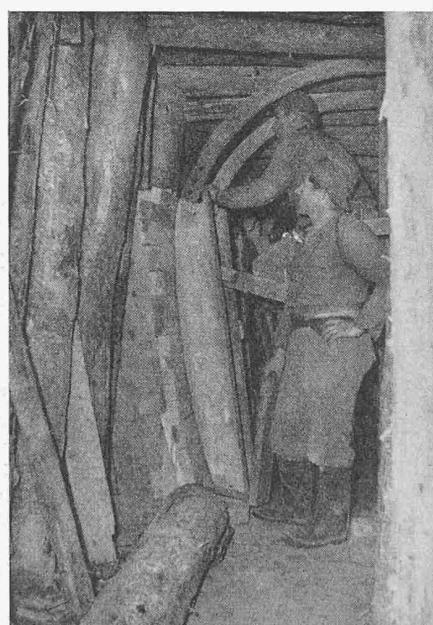
Fig. 8. Bétonnage d'un pied-droit du 1<sup>er</sup> revêtement en béton (comp. fig. 5)

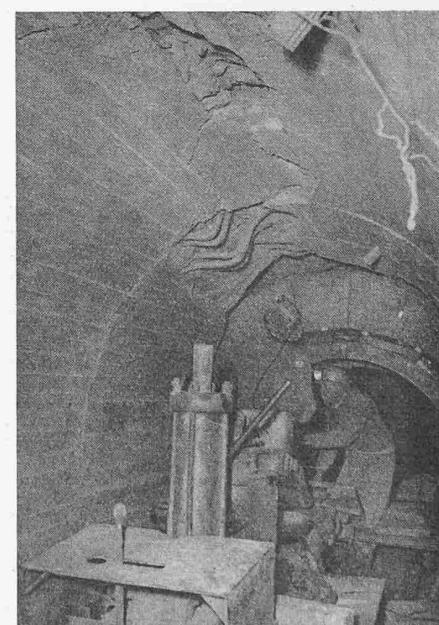
Les quinze nouveaux mètres excavés furent, à leur tour, revêtus avec le même profil, mais cette fois armés d'une double nappe de Ø 16 tous les 10 cm, puis, vu l'importance de la poussée, de Ø 30 tous les 10 cm également. Le béton, malgré l'armature, céda encore (fig. 9).

Fig. 9. Fissuration et éclatement du revêtement de béton. Armatures Ø 30 cm tordues

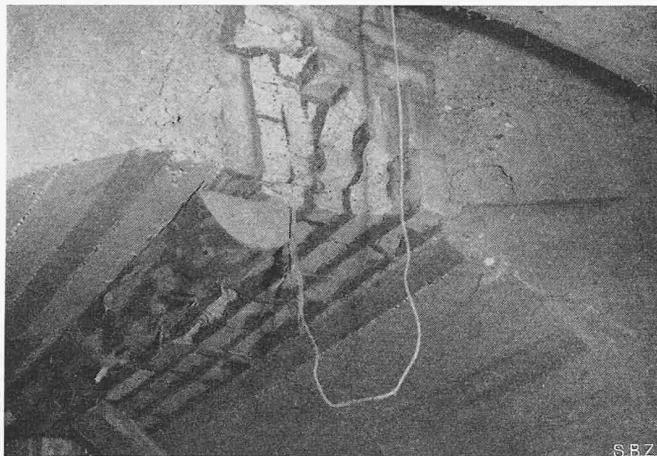
Fig. 10. Eclatement des briques formant la clé de voûte

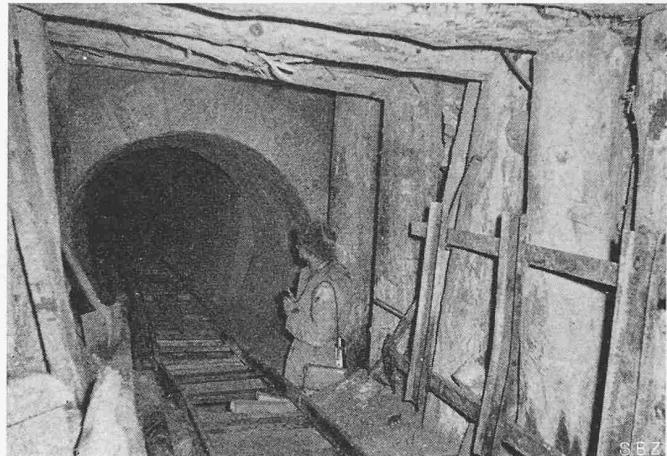
Fig. 11. La personne dont les jambes sont cachées indique combien le radier non revêtu s'est relevé par rapport au radier définitif que l'on voit au fond

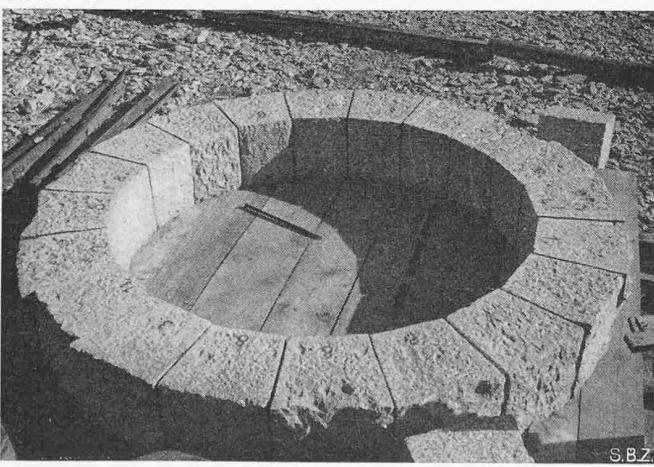
Fig. 13. Couronne de moellons. Remarquer la facture des joints qui ne dépassent jamais 1 cm d'épaisseur

Le choix se porta sur la couronne de granit (fig. 13 et 14) pour les raisons suivantes: 1. *Prix*: Le prix de revient était le même que celui des deux autres solutions. 2. *Délai*: Le délai exigé par la taille des moellons n'était pas plus grand que celui de la livraison des briques au clinker et celui du durcissement des plots préfabriqués. 3. *Résistance mécanique*: L'éclatement à la compression des briques «haute résistance» employées dans la voûte du premier revêtement abandonné n'inspirait pas confiance devant la grande poussée de montagne. Par contre, des essais en laboratoires sur les prismes de gneiss avaient donné une résistance de ce dernier entre 1080 et 1320  $\text{kg/cm}^2$ . Des cubes de gneiss présentant deux faces recouvertes d'un joint de mortier donnèrent des résistances semblables (1130 et 1318  $\text{kg/cm}^2$ ). 4. *Facteur chimique*: Le gneiss n'est attaqué ni par l'anhydrite, ni par l'eau pure, tandis que les briques au clinker et les plots préfabriqués

Pour éviter que l'eau n'attaque le mortier au ciment sursulphaté, les joints entre les moellons furent remplis à l'extrados, sur une profondeur de 2 cm, avec du mortier de ciment ordinaire additionné de Pouzzolane.

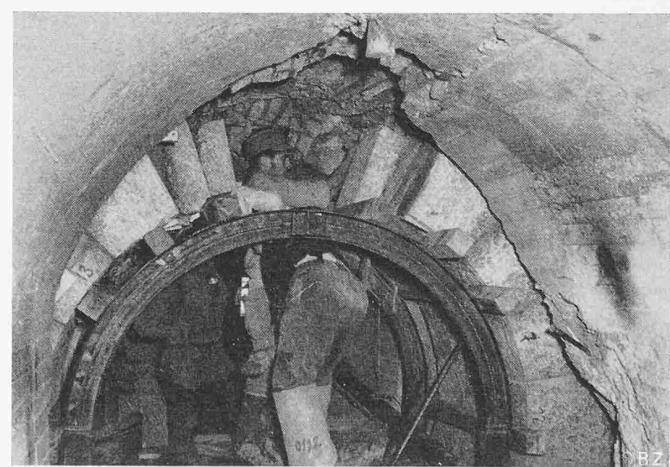
Fig. 14. Revêtement de granit en cours d'exécution (on distingue les briques éclatées du premier revêtement de béton)

Quatre moellons de radier par couronne furent d'abord mis en place sur la longueur totale de la zone (60 m), afin de former une base solide de départ qui permit ensuite de travailler en trois points à la fois. Le Jumbo qui servit à l'excavation fut utilisé pour soulever et mettre en place les moellons. Le revêtement de béton des trente premiers mètres fut entièrement démolie. L'exécution de ce revêtement préparée minutieusement se fit sans aucun accroc. Cependant, l'avancement ne dépassa guère un mètre par jour.

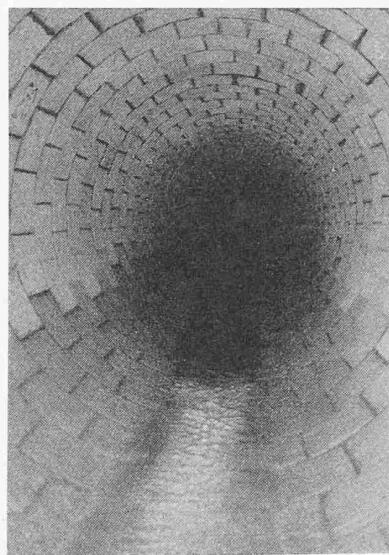
Fig. 15. Revêtement terminé

Les figures 9 et 14 illustrent le travail d'exécution de ce revêtement. On voit notamment sur la photo fig. 9 le Jumbo qui permet de soulever aisément les moellons. La photo fig. 15 montre le travail fini.

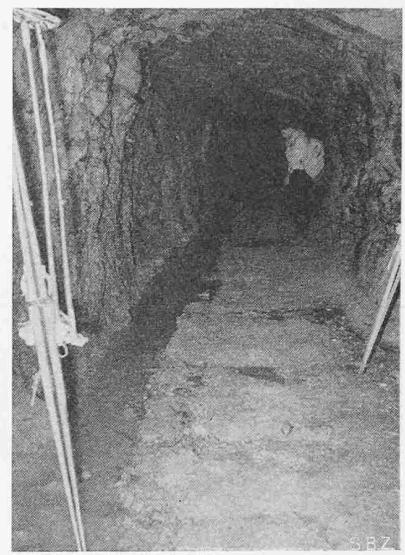
Fig. 16. Galerie dans le paragneiss

On remarque dans la fig. 16, qui montre le profil brut de la même galerie dans le paragneiss compact du Monte-Leone, l'excellente qualité du rocher à côté de celui de la zone de contact. Notons que le marin d'excavation remplit les irrégularités du radier n'a pas été enlevé. Il a simplement été retenu par de petits seuils transversaux en béton disposés tous les 20 m.
