**Artikel:** Traversée d'une zone argileuse à la forte "poussée de montagne" par

## Traversée d'une zone argileuse à forte «poussée de montagne» par une galerie d'adduction d'eau

Communiqué par la Société OFINCO, Genève

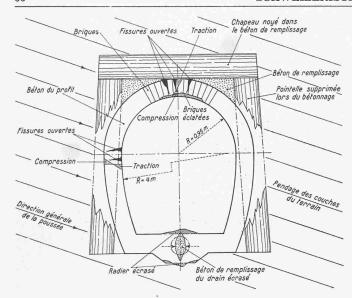
Fig. 4. Au  $1^{\rm er}$  plan en haut, un chapeau brisé. Au radier, les pointelles sont repoussées vers le centre

phénomène est visible sur la photo fig. 3). Le radier qui n'était pas retenu par le boisage est remonté petit à petit de 50 cm. Sur quelques mètres, il s'est même relevé de 30 cm en 24 heures. Les pieds des pointelles se rapprochèrent à la longue (fig. 4, 6 et 11).

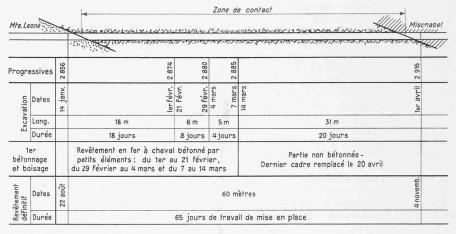
Fig. 7. Avancement des travaux

Remarquons que l'avancement de l'excavation qui était en moyenne de 11 m par jour dans le paragneiss du Monte-Leone tomba brusquement à un mètre et parfois à moins d'un mètre par jour dans la zone de contact (fig. 7).

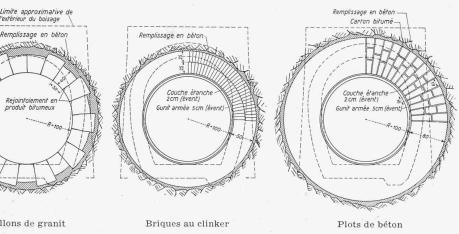
Fig. 12. Les trois types de revêtements envisagés, échelle 1:80

Trois types de revêtements furent proposés (fig. 12): 1. Deux couronnes concentriques de briques au clinker (ciment de laitier) venant de Lorraine. 2. Deux couronnes concen-

triques de plots de béton au ciment sursulphaté préfabriqués sur le chantier. 3. Une couronne de moellons de granit de 0,50 m d'épaisseur taillée dans l'orthogneiss compact rencontré à la centrale de Gondo. Dans les trois cas, l'espace libre à l'extrados de la couronne devait être bourré de béton au ciment sursulphaté.

Le choix se porta sur la couronne de granit (fig. 13 et 14) pour les raisons suivantes: 1. Prix: Le prix de revient était le même que celui des deux autres solutions. 2. Délai: Le délai exigé par la taille des moellons n'était pas plus grand que celui de la livraison des briques au clinker et celui du durcissement des plots préfabriqués. 3. Résistance mécanique: L'éclatement à la compression des briques «haute
