Artikel: Über die Zerstörungskraft von Lawinen

Autor: Voellmy, A.

# Über die Zerstörungskraft von Lawinen

Von Dr. A. Voellmy, Sektionschef der EMPA, Zürich

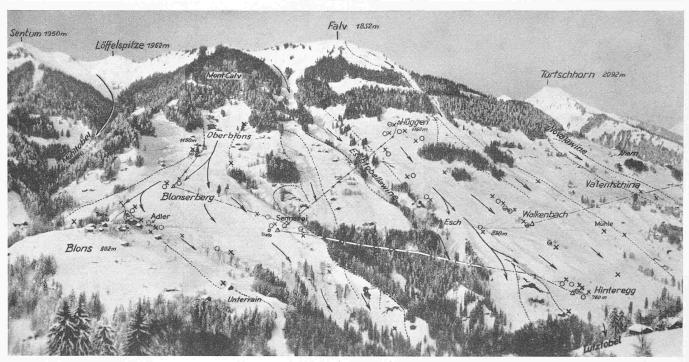
Bild 1 orientiert über die Geländeverhältnisse bei Blons und gibt eine Uebersicht der Lawinensituation. Die mittlere Hangneigung wird auf etwa 30° geschätzt. Die Geländeneigung des Abrisses und Anlaufgebietes hinter dem Bahnhof Dalaas geht aus den Bildern 2 und 3 hervor. In Anbetracht der anlässlich der Lawinenkatastrophe im Vorarlberg herrschenden meteorologischen Verhältnisse ist anzunehmen, dass die Schneebeschaffenheit im Gebiet von Dalaas nicht wesentlich von derjenigen im Gross-Walsertal abgewichen ist.

Bild 1. Lawinenniedergänge im Grossen Walsertal am 11. Januar 1954.  $\bigcirc$  zerstörte Häuser,  $\times$  zerstörte Ställe,  $\triangle$  Seilbahnstationen,  $-\cdot -\cdot -$  Seilbahnen,  $-- \rightarrow$  Richtung der Züge, ........ Begrenzung der Lawinenzüge

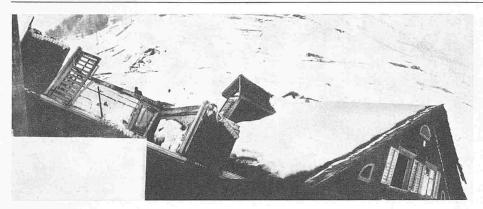
Das in Blockbauweise erstellte Haus wurde durch eine Lawine von seinem Fundament abgehoben, als Ganzes etwa 50 m fortgeschoben und blieb an einem seitlichen Hang schräg stehen. Als Sekundärwirkung ist durch die Schräglage der Dachstock mit dem Dach horizontal vom übrigen Gebäude abgeglitten. Die hintere Gebäudewand ist bis auf 2,5 m Höhe eingedrückt, während die höher gelegene Giebelwand, obschon durch Fensteröffnungen stark geschwächt, auseinandergefallen ist, ohne dass dabei Balken gebrochen wären. Ueber die ursprüngliche Konstruktion des eingedrückten Wandteils bestehen keine exakten Anhaltspunkte mehr. Die Breite der Wand betrug etwa 6 m und die Dicke der Balken war 17 bis 18 cm. Es ist zu erwarten, dass auch dieser Wandteil durch Fenster und Türöffnungen geschwächt war. Unter der Annahme einer geschlossenen Wand bei einer Biegefestigkeit von etwa 400 kg/cm² für die vorliegende Holzqualität

ergibt sich für das Brechen der Holzbalken ein rechnerischer statischer Druck von maximal etwa 4500 kg/m2. Durch das Vorhandensein von Oeffnungen in der Wand wird ihre Festigkeit stark vermindert, indem nicht mehr die Biegefestigkeit der Balken massgebend ist, sondern die Kräfte durch die Zapfen der senkrechten Hölzer übernommen werden müssen. Der angegebene Druck ist daher als obere Grenze zu beurteilen, der wahrscheinlich in Wirklichkeit höchstens zur Hälfte erreicht wird. Aus den festgestellten Zerstörungen, wie auch aus dem Vorhandensein intakter Fensterscheiben auf der Seiten- und Vorderwand ist zu schliessen, dass beim Auftreffen der Lawine keine schlagartige Beanspruchung eintrat. Vielmehr mussten die Vorgänge so langsam abgelaufen sein, dass mit einer statischen Druckbeanspruchung gerechnet werden darf. Die Zerstörungen an der rückseitigen Giebelwand und an der Dachhaut deuten auf eine nach aufwärts wirkende Kraftkomponente hin. Mit dem Mobiliar und der Schneelast, jedoch ohne Fundament, dürfte das Gewicht des Hauses schätzungsweise zwischen 40 und 50 t liegen. Zum Kippen um die vordere Kante ist daher eine Vertikalkraft von etwa 20 bis 25 t nötig, was einem Druck auf die hintere Fassadenfläche von etwa 650 bis 750 kg/m² entsprechen würde.

Bild 4. Mesmerhaus Blons. Das in Blockbauweise erstellte Haus wurde als Ganzes vom Fundament abgehoben, an eine seitliche Böschung transportiert, wo infolge der Schräglage der Dachstock vom übrigen Haus abglitt. Rechts die der Lawine zugekehrte Gebäudewand

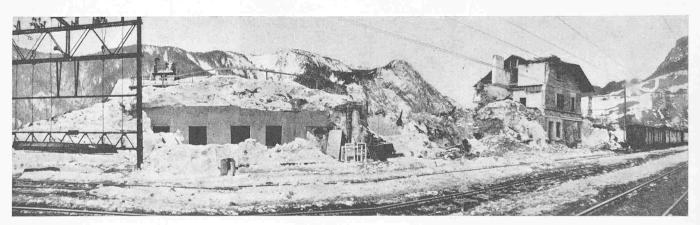
Bild 10. Gesamtbild der Zerstörungen am Gebäudekomplex des Bahnhofs Dalaas

Die allgemeine Situation bei der Katastrophe vom Januar 1954 geht aus Bild 3 hervor. Die Lawine traf frontal auf das Bahnhofgebäude auf. Der westliche, noch stehende Teil des Gebäudes befand sich ziemlich in der Mitte der Lawine. Aus den Entfernungen der noch intakten Objekte kann die wirksame Breite der Lawine abgeschätzt werden, sie beträgt etwa 120 m. In Anbetracht der Ebenheit und Breite des Hanges ist diese geringe Breite nur verständlich, wenn man annimmt, dass eine im höher gelegenen und steilen Anrissgebiet ausgelöste Lawine den ganzen Hang durchstossen hat, ohne sich sichtlich auszubreiten. Infolge der Stauwirkung beim nicht zerstörten Gebäudeteil erreichte die Schneehöhe etwa 7 m (Bild 11). Das Ausmass der Gebäudezerstörung im gesamten ist aus Bild 10 ersichtlich. Auf der östlichen Seite (links in Bild 10) wurde das Dach abgetragen, bzw. nach hinten umgelegt. Die Dachtrümmer lagen unmittelbar hinter dem Gebäude. Der untere, in 40 cm dicken Backsteinmauern erstellte etwa 12 m breite und 3,3 m hohe Gebäudeteil ist stehen geblieben. Fenster und Türen waren samt den Rahmen nach innen gedrückt. Gestützt auf die Erfahrungen bei Sprengversuchen genügen für diese Zerstörungen bereits Drücke der Grössenordnung etwa 100 bis 200 kg/m². Die ins Innere gepresste Schneemasse erzeugte einen Querdruck, so dass seitliche Verbindungstüren eingedrückt und Decken gehoben wurden (Bild 12). Beim vorliegenden, einstöckigen Gebäude ist wegen der geringen Mauerpressung zum Eindrücken der Frontwand offenbar die Ueberwindung der Schubfestigkeit massgebend. Unter der Annahme einer Schubfestigkeit von 5 bis 10 kg/cm² des Mauerwerkes ergibt sich ein Druck auf die Mauerfläche von 1200 bis 2400 kg/m². Hinter diesem Teil des Bahnhofgebäudes befand sich in etwa 15 m Entfernung ein Haus mit überdeckter Veranda. Das Verandadach wurde von oben her zusammengedrückt, indem die vom davorstehenden Gebäude gestauten Schneemassen wie bei einem Ueberfallwehr auf das dahinterliegende Verandadach stürzten. Für diese vorwiegend von oben nach unten wirkende Kraftkomponente spricht auch die Feststellung, dass die übrige Gebäudefront und selbst die Fensterscheiben intakt blieben. Der mittlere Teil des Bahnhofes ist vollständig eingestürzt.

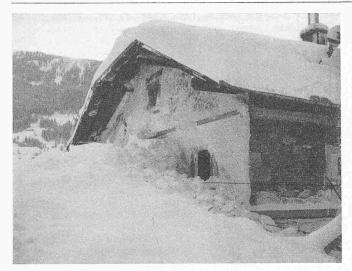
Bild 11. Auf etwa 7 m Höhe aufgestaute Schneemassen an der Frontseite des Bahnhofs Dalaas

trotzdem sich der Schnee bis über das zweite Stockwerk aufstaute. Der Lawinendruck konnte dort etwa 2000 kg/m² nicht überschreiten. Eine umgelegte elektrische Lokomotive, die vor das Gebäude geschoben wurde und dadurch einen Schutzwall von 3 m Höhe bildete, verhinderte offenbar den Einsturz, Bild 13. Sehr instruktiv ist der Zustand der Fensterläden und Fenster dieses Gebäudeteils. Sowohl im Erdgeschoss als auch im ersten Stock sind die Fensterläden noch intakt oder nur wenig beschädigt. Beim mittleren Fenster im ersten Stock sind sogar noch die Fensterscheiben vorhanden. Diese Beobachtungen lassen darauf schliessen, dass die der Lawine vorauseilende «Druckfront» wenig Energie enthielt. Sie musste auf die Gebäudewand auftreffen, bevor die Lokomotive davorgeschoben wurde.

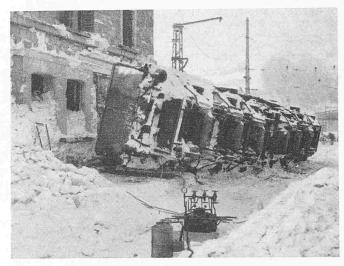
Bild 13. Westlicher, stehen gebliebener Gebäudeteil (wie Bild 11) mit davor liegender Lokomotive, nach Entfernen des Schnees

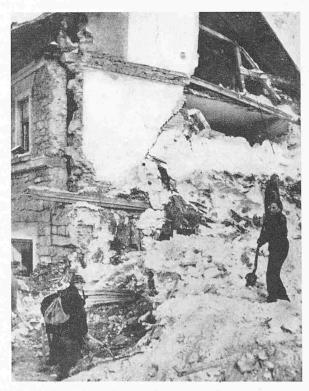
Bild 14. Zustand der Querwand des ersten Stockwerks. Lawinenrichtung von rechts nach links

Der Zustand der Bruchebene zwischen stehendem und eingestürztem Teil quer zum Gebäude, also in Richtung der Lawine, gibt gewisse Anhaltspunkte für den Zerstörungsvorgang, Bild 14. Die Trennwand aus Backstein wurde nur auf der Höhe des ersten und zweiten Stockwerkes und nur bis zur mittleren Längswand eingedrückt. Für diese Zerstörungen sind aus den Bruchbildern zwei Kraftwirkungen zu erkennen, nämlich: eine in der Richtung der Querwand schräg nach oben gerichtete Schubkraft, wie aus der Bruchrichtung des bestehenden Spickels und der Verdrehung der Backsteine in der Bruchzone hervorgeht (Bild 14) und ein senkrecht auf die Wandfläche wirkender Querdruck.

Die Querkraft zum Eindrücken der vorliegenden Backsteinwand, namentlich bei Berücksichtigung der infolge der Längskraft eingetretenen Lockerung des Verbundes, dürfte etwa 100 bis 200 kg/m² kaum übersteigen. Eine Abschätzung der Grösse der in der Längsrichtung wirkenden Kraftkomponente ist schwierig, da Einzelheiten über die Richtung der angreifenden Kräfte aus der Zerstörung nicht eindeutig ersichtlich sind. Wahrscheinlich wurde die Mauer durch die Vertikalkomponente des Druckes vorne abgehoben und ist dann unter geringem Seitendruck eingestürzt. Hiefür genügt eine vertikale Druckkomponente von 500 bis 1000 kg/m² auf die mit der Quermauer eingestürzte Frontwand von etwa 20 m² Fläche.

Der zwischen der mittleren Längswand und der hintern Aussenwand stehende Teil der Querwand ist durch Schub zerrissen worden. Aus dem Verlauf und der Lage der Risse ist zu schliessen, dass der Schwerpunkt der horizontal wirkenden Kraftkomponente ziemlich hoch oben, schätzungsweise über dem Boden des ersten Stockwerkes angriff.
