Zeitschrift: Schweizerische Bauzeitung
Herausgeber: Verlags-AG der akademischen technischen Vereine
Band: 73 (1955)
Heft: 12

Artikel: Über die Zerstörungskraft von Lawinen
Autor: Voellmy, A.
DOI: <https://doi.org/10.5169/seals-61878>

Über die Zerstörungskraft von Lawinen

Von Dr. A. Voellmy, Sektionschef der EMPA, Zürich

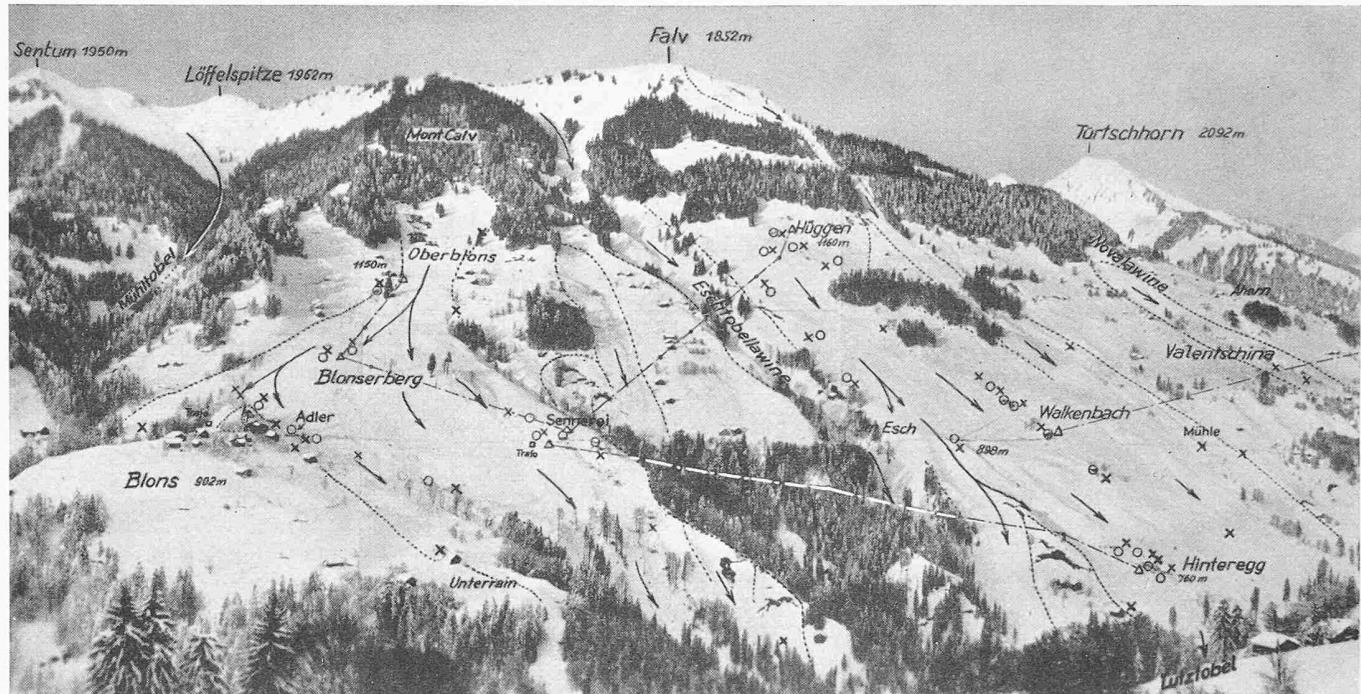
Bild 1 orientiert über die Geländeverhältnisse bei Blons und gibt eine Uebersicht der Lawinensituation. Die mittlere Hangneigung wird auf etwa 30° geschätzt. Die Geländeneigung des Abrisses und Anlaufgebietes hinter dem Bahnhof Dalaas geht aus den Bildern 2 und 3 hervor. In Anbetracht der anlässlich der Lawinenkatastrophe im Vorarlberg herrschenden meteorologischen Verhältnisse ist anzunehmen, dass die Schneebeschaffenheit im Gebiet von Dalaas nicht wesentlich von derjenigen im Gross-Walsertal abgewichen ist.

Bild 1. Lawinenniedergänge im Grossen Walsertal am 11. Januar 1954. ○ zerstörte Häuser, ✕ zerstörte Ställe, △ Seilbahnstationen, - - - Seilbahnen, → Richtung der Züge, Begrenzung der Lawinenzüge

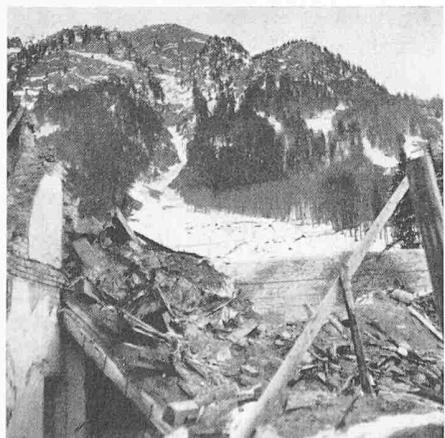
Bild 2 (links). Blick gegen den Lawinenzug ob Bahnhof Dalaas

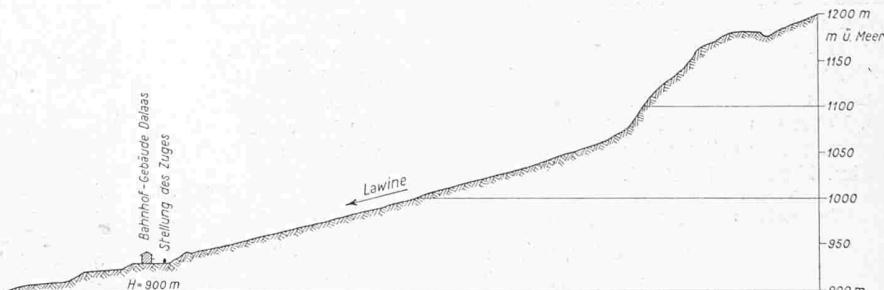
Bild 3. Längsprofil des Lawinenlaufs ob Bahnhof Dalaas (Arlberglinie), Maßstab 1:8000

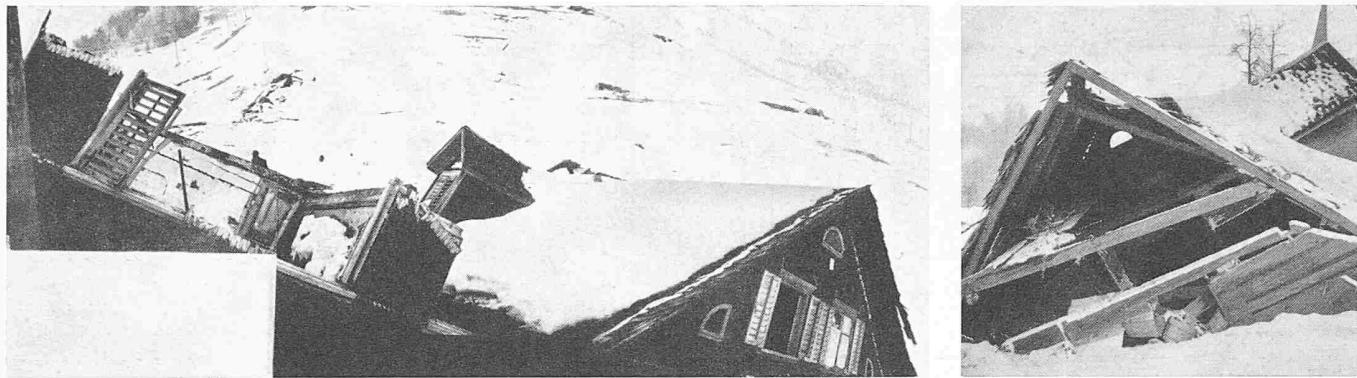
a) Mesmerhaus in Blons (Bild 4)

Das in Blockbauweise erstellte Haus wurde durch eine Lawine von seinem Fundament abgehoben, als Ganzes etwa 50 m fortgeschoben und blieb an einem seitlichen Hang schräg stehen. Als Sekundärwirkung ist durch die Schräglage der Dachstock mit dem Dach horizontal vom übrigen Gebäude abgegliitten. Die hintere Gebäudewand ist bis auf 2,5 m Höhe eingedrückt, während die höher gelegene Giebelwand, obwohl durch Fensteröffnungen stark geschwächt, auseinandergefallen ist, ohne dass dabei Balken gebrochen wären. Über die ursprüngliche Konstruktion des eingedrückten Wandteils bestehen keine exakten Anhaltspunkte mehr. Die Breite der Wand betrug etwa 6 m und die Dicke der Balken war 17 bis 18 cm. Es ist zu erwarten, dass auch dieser Wandteil durch Fenster und Türöffnungen geschwächt war. Unter der Annahme einer geschlossenen Wand bei einer Biegefestigkeit von etwa 400 kg/cm² für die vorliegende Holzqualität

ergibt sich für das Brechen der Holzbalken ein rechnerischer statischer Druck von maximal etwa 4500 kg/m². Durch das Vorhandensein von Öffnungen in der Wand wird ihre Festigkeit stark vermindert, indem nicht mehr die Biegefestigkeit der Balken massgebend ist, sondern die Kräfte durch die Zapfen der senkrechten Hölzer übernommen werden müssen. Der angegebene Druck ist daher als obere Grenze zu beurteilen, der wahrscheinlich in Wirklichkeit höchstens zur Hälfte erreicht wird. Aus den festgestellten Zerstörungen, wie auch aus dem Vorhandensein intakter Fensterscheiben auf der Seiten- und Vorderwand ist zu schliessen, dass beim Auftreffen der Lawine keine schlagartige Beanspruchung eintrat. Vielmehr mussten die Vorgänge so langsam abgelaufen sein, dass mit einer statischen Druckbeanspruchung gerechnet werden darf. Die Zerstörungen an der rückseitigen Giebelwand und an der Dachhaut deuten auf eine nach aufwärts wirkende Kraftkomponente hin. Mit dem Mobiliar und der Schneelast, jedoch ohne Fundament, dürfte das Gewicht des Hauses schätzungsweise zwischen 40 und 50 t liegen. Zum Kippen um die vordere Kante ist daher eine Vertikalkraft von etwa 20 bis 25 t nötig, was einem Druck auf die hintere Fassadenfläche von etwa 650 bis 750 kg/m² entsprechen würde.

Bild 4. Mesmerhaus Blons. Das in Blockbauweise erstellte Haus wurde als Ganzes vom Fundament abgehoben, an eine seitliche Böschung transportiert, wo infolge der Schräglage der Dachstock vom übrigen Haus abglitt. Rechts die der Lawine zugekehrte Gebäudewand

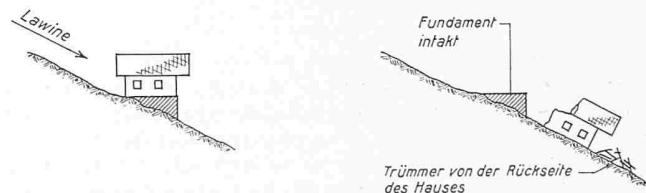
Bild 6. Schematische Darstellung der Zerstörungsart der Häuser in Blons (Bild 4) und Sonntag (Bild 5) vor und nach der Katastrophe

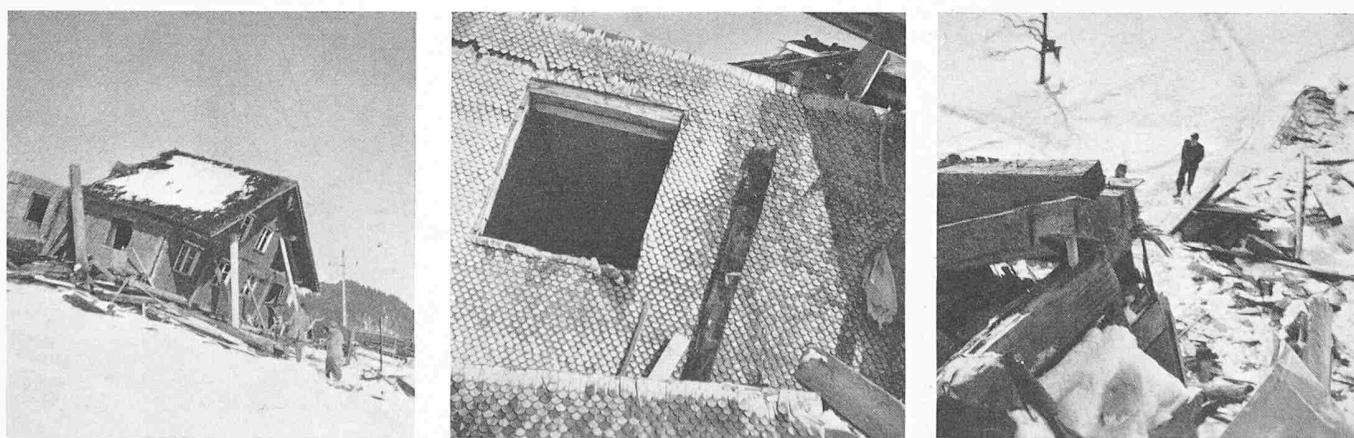
b) Wohnhaus in Sonntag (Bild 5)

Die Bauart des Hauses war praktisch die selbe wie beim Mesmerhaus in Blons; die Geländeneigung des Lawinenzuges dürfte etwas geringer gewesen sein. In Abweichung zum Haus in Blons war hier der untere Teil der Rückwand wesentlich

weniger zerstört als die Giebelwand und die hintere Hälfte des Daches. Die Ursache liegt in einem hinter dem Hause befindlichen grossen Scheiterhaufen, der den mittleren Teil der unteren Rückwand schützte und als Auflaufkeil wirkte. Obwohl das ganze Haus etwa 7 m nach vorne geschoben wurde, ist der Holzhaufen nur im oberen Teil etwa 1 m nach vorne gestossen, was für eine relativ geringe, horizontale Schubwirkung an dieser Stelle spricht. Die Länge des auf den Holzhaufen aufgelaufenen Schneekreisels betrug im Zeitpunkt der Besichtigung, als schon erhebliche Setzungen eingetreten waren, noch etwa 7 m.

Die Zerstörungen der Giebelwand sind nicht auf Biegebrüche der Balken zurückzuführen. Wie Bild 5 (rechts) zeigt, wurden die Balken durch eine vertikal nach oben wirkende Kraft auseinandergerissen. Eine gleichgerichtete Kraft hat das Dachgebäck zerstört. Die Trümmer liegen noch in unmittelbarer Nähe des Gebäudes und lassen weder auf eine schlagartige Wirkung noch auf eine grosse Geschwindigkeit des stossenden Schnees schliessen. In der Zone, wo das Dach zerstört ist, wurde der 5 m breite und 4 m tiefe Estrichboden, bestehend aus 40 mm dicken Tannenbrettern, muldenartig bis zur Bruchgrenze durchgebogen, da sich offenbar bis zur Zerstörung des Daches die Schneemasse aufstaute. Die rechnerische statische Last zum Eindrücken des Estrichbodens beträgt 300 bis 350 kg/m². Aus diesen Beobachtungen ergibt sich, dass in einem zeitlich gestaffelten Verlauf zuerst durch eine vertikal nach oben wirkende Kraftkomponente die Giebelwand und ein Teil des Daches zerstört und das ganze Gebäude hinten vom Fundament gehoben wurde, und erst in einer späteren Phase, durch die aufgestaute Schneemasse, das ganze Haus nach vorn geglitten war. Zum Heben des Hauses auf einer Seite ist eine Vertikalkraft von etwa 30 bis 35 t (rd. 0,7 t/m² Fassadenfläche) erforderlich, welche grössenordnungsweise auch der Kraft entspricht, die nötig ist, um das Dachgebäck von unten zu brechen, während zum Schieben des Hauses (bei einem Reibungskoeffizienten von $\mu \sim 0,2$ auf Schnee) nach Abheben nur etwa 15 t genügen, was etwa

800 kg/m² hinterer Gebäudefläche entspricht. Die überschlägliche Nachrechnung der beiden Fälle Blons und Sonntag ergibt erstens befriedigende Uebereinstimmung in der Grösse der wirksamen Kräfte und zweitens relative kleine Kräfte. Die trotzdem grossen Zerstörungswirkungen sind in erster Linie darauf zurückzuführen, dass nach oben gerichtete Kraftkomponenten auf die Häuser wirkten, für deren Aufnahme bei gewöhnlichen Wohnbauten normalerweise keine konstruktiven Massnahmen getroffen werden.

Bild 5. Haus in Sonntag. Links: nach vorn gekippter und verschobener vorderer Gebäudeteil; in der Mitte: Teil der Seitenwand des hinteren Gebäudeteils mit gehobenen und heruntergeworfenen Balken. Der Balken über dem Fenster ist ebenfalls gehoben; rechts: Einzelheit der hinteren Ecke mit ausgehobenen Zapfen

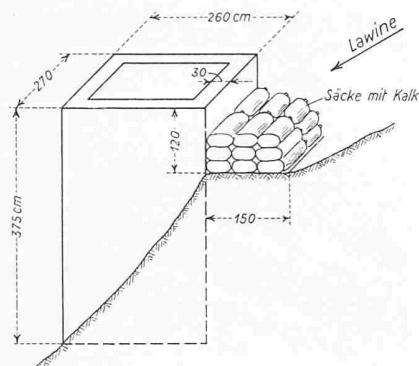
Bild 7. Seilbahnfundament in Blons

Betonfundamente von Seilbahnstationen. Die Fundamente waren entsprechend Bild 7 als Betonschacht erstellt. Je nach Hangneigung variierte die Gründungstiefe auf der Bergseite. Obschon der Holzaufbau jeweilen zerstört war, ist keines der besichtigten Fundamente durch die Lawinen verschoben worden. Die nachgerechneten Kippkräfte mussten kleiner als 4000 bis 5000 kg/m^2 gewesen sein.

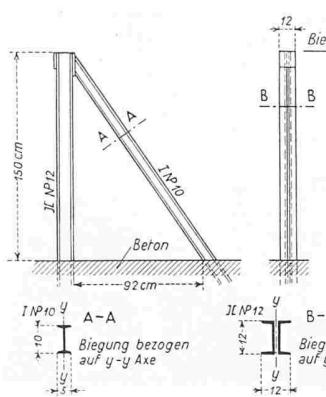
Bild 8. Eisenständer der Seilbahn in Blons

Eine Profileisen-Stütze entsprechend Bild 8, die für eine projektierte Seilbahn erstellt war, deren Seile jedoch noch nicht eingezogen waren, wurde seitlich umgebogen. Zum Umbiegen in der vorliegenden Richtung ist eine statische Kraft von etwa 3500 kg/m^2 notwendig, s. Bild 8a.

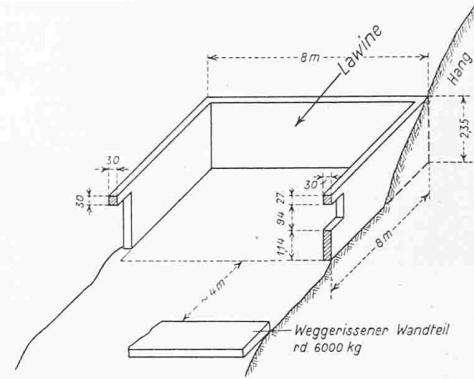
Bild 9. Sockelmauer eines Neubaus in Blons

Sockelmauer eines im Bau befindlichen Hauses in Blons (Bild 9). Bei diesem Objekt wurden die Bauarbeiten eingestellt, nachdem die Baugrube ausgehoben und die vier Sockelmauern betoniert waren. Das Objekt befand sich somit als oben offener Kasten derart horizontal in den Hang gestellt, daß die Rückwand ganz, und die beiden Seitenwände teilweise vom Erdreich umgeben waren und nur die talseitige Front-

wand aussen frei stand. Der Hang erstreckte sich mit ziemlich gleichmässiger Neigung (etwa 30°) ohne wesentliche Hindernisse über 700 bis 1000 m aufwärts bis zur Waldgrenze. Durch die Lawine wurde die talseitige Betonwand von den Seitenwänden abgerissen, umgelegt und trotz der Hangneigung nur etwa 4 m geschoben. Die rechnerische Zugkraft, um diese Mauer abzureißen, beträgt bei einer angenommenen Zugfestigkeit des Betons von 15 bis 20 kg/cm^2 total etwa 100 bis 150 t, bzw. 3000 bis 5000 kg/m^2 Mauerfläche.

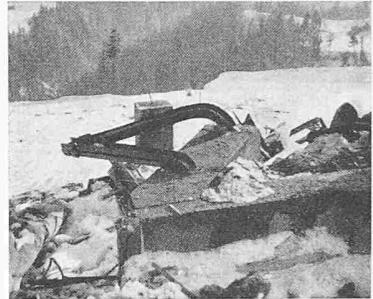
Bild 8a. Durch Lawine abgebogener Eisenständer

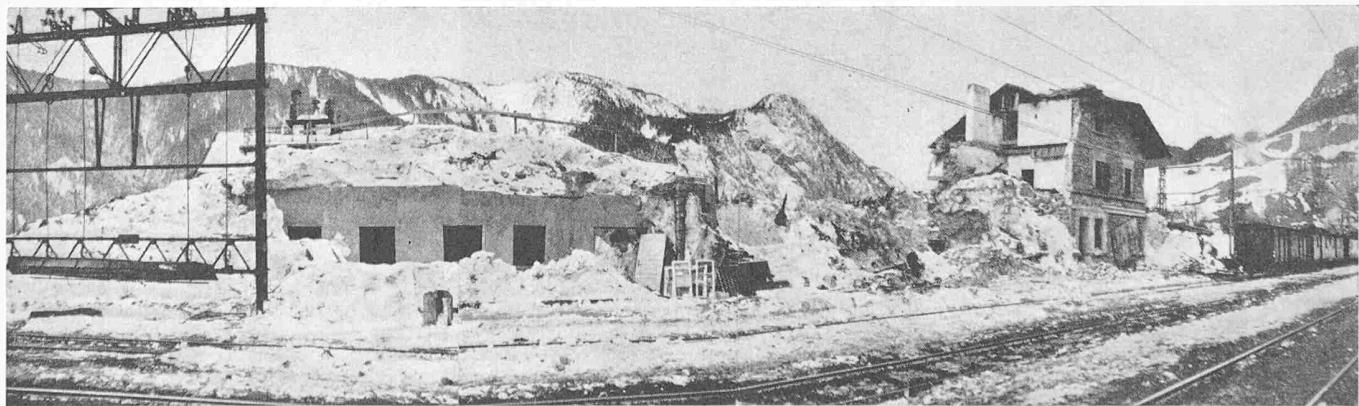
Bild 10. Gesamtbild der Zerstörungen am Gebäudekomplex des Bahnhofs Dalaas

Die allgemeine Situation bei der Katastrophe vom Januar 1954 geht aus Bild 3 hervor. Die Lawine traf frontal auf das Bahnhofgebäude auf. Der westliche, noch stehende Teil des Gebäudes befand sich ziemlich in der Mitte der Lawine. Aus den Entfernungen der noch intakten Objekte kann die wirksame Breite der Lawine abgeschätzt werden, sie beträgt etwa 120 m. In Anbetracht der Ebenheit und Breite des Hanges ist diese geringe Breite nur verständlich, wenn man annimmt, dass eine im höher gelegenen und steilen Anrissgebiet ausgelöste Lawine den ganzen Hang durchstossen hat, ohne sich sichtlich auszubreiten. Infolge der Stauwirkung beim nicht zerstörten Gebäudeteil erreichte die Schneehöhe etwa 7 m (Bild 11). Das Ausmass der Gebäudezerstörung im gesamten ist aus Bild 10 ersichtlich. Auf der östlichen Seite (links in Bild 10) wurde das Dach abgetragen, bzw. nach hinten umgelegt. Die Dachtrümmer lagen unmittelbar hinter dem Gebäude. Der untere, in 40 cm dicken Backsteinmauern erstellte etwa 12 m breite und 3,3 m hohe Gebäudeteil ist stehen geblieben. Fenster und Türen waren samt den Rahmen nach innen gedrückt. Gestützt auf die Erfahrungen bei Sprengversuchen genügen für diese Zerstörungen bereits Drücke der Grössenordnung etwa 100 bis 200 kg/m^2 . Die ins Innere gepresste Schneemasse erzeugte einen Querdruck, so dass seitliche Verbindungstüren eingedrückt und Decken gehoben wurden (Bild 12). Beim vorliegenden, einstöckigen Gebäude ist wegen der geringen Mauerpressung zum Eindrücken der Frontwand offenbar die Ueberwindung der Schubfestigkeit massgebend. Unter der Annahme einer Schubfestigkeit von 5 bis 10 kg/cm^2 des Mauerwerkes ergibt sich ein Druck auf die Mauerfläche von 1200 bis 2400 kg/m^2 . Hinter diesem Teil des Bahnhofgebäudes befand sich in etwa 15 m Entfernung ein Haus mit überdeckter Veranda. Das Verandadach wurde von oben her zusammengedrückt, indem die vom davorstehenden Gebäude gestauten Schneemassen wie bei einem Ueberfallwehr auf das dahinterliegende Verandadach stürzten. Für diese vorwiegend von oben nach unten wirkende Kraftkomponente spricht auch die Feststellung, dass die übrige Gebäudefront und selbst die Fensterscheiben intakt blieben. Der mittlere Teil des Bahnhofes ist vollständig eingestürzt.

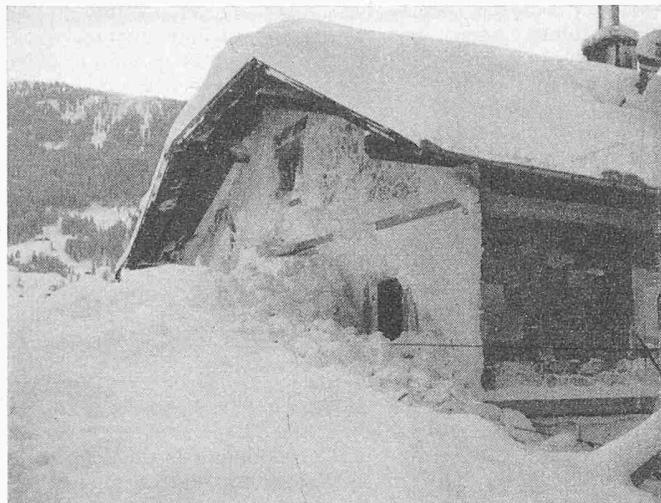
Bild 11. Auf etwa 7 m Höhe aufgestaute Schneemassen an der Frontseite des Bahnhofs Dalaas

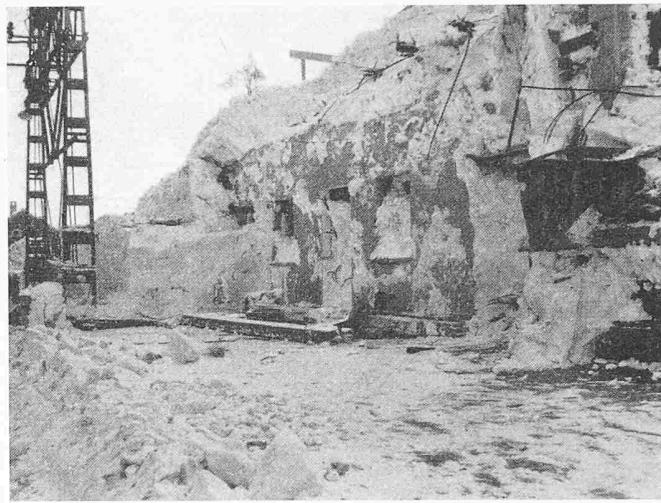
Bild 12. Oestlicher Gebäudeteil mit eingepresstem Schnee bei Tür- und Fensteröffnungen

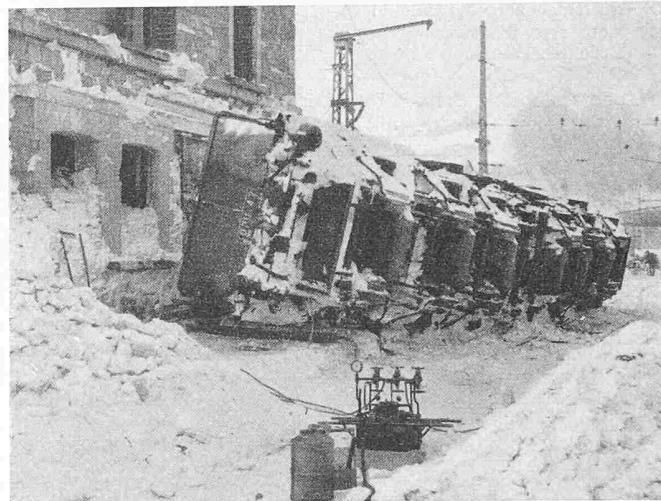
Der westliche Gebäudeteil sowie ein etwa 3 bis 4 m danebenstehender Gittermast aus Eisen sind stehen geblieben,

Bild 13. Westlicher, stehen gebliebener Gebäudeteil (wie Bild 11) mit davor liegender Lokomotive, nach Entfernen des Schnees

trotzdem sich der Schnee bis über das zweite Stockwerk aufstaute. Der Lawinendruck konnte dort etwa 2000 kg/m^2 nicht überschreiten. Eine umgelegte elektrische Lokomotive, die vor das Gebäude geschoben wurde und dadurch einen Schutzwall von 3 m Höhe bildete, verhinderte offenbar den Einsturz, Bild 13. Sehr instruktiv ist der Zustand der Fensterläden und Fenster dieses Gebäudeteils. Sowohl im Erdgeschoss als auch im ersten Stock sind die Fensterläden noch intakt oder nur wenig beschädigt. Beim mittleren Fenster im ersten Stock sind sogar noch die Fensterscheiben vorhanden. Diese Beobachtungen lassen darauf schliessen, dass die der Lawine vorausseilende «Druckfront» wenig Energie enthielt. Sie musste auf die Gebäudewand auftreffen, bevor die Lokomotive davongeschoben wurde.

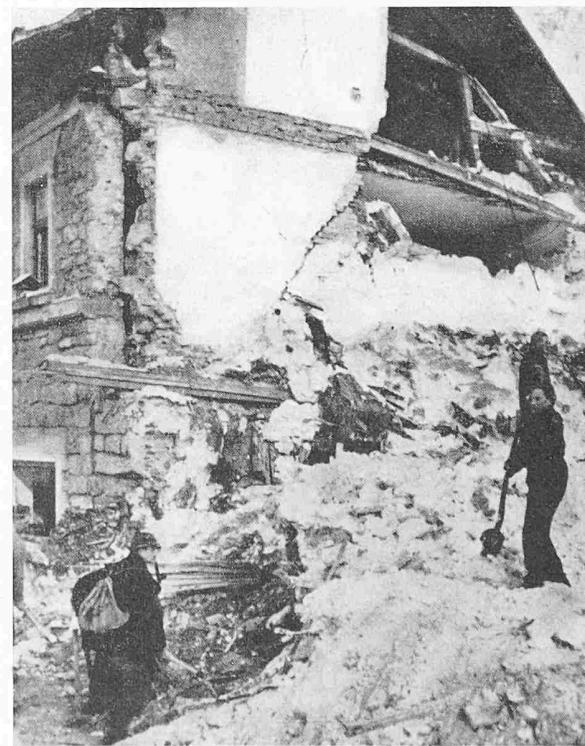
Bild 14. Zustand der Querwand des ersten Stockwerks. Lawinenrichtung von rechts nach links

Der Zustand der Bruchebene zwischen stehendem und eingestürztem Teil quer zum Gebäude, also in Richtung der Lawine, gibt gewisse Anhaltspunkte für den Zerstörungsvorgang, Bild 14. Die Trennwand aus Backstein wurde nur auf der Höhe des ersten und zweiten Stockwerkes und nur bis zur mittleren Längswand eingedrückt. Für diese Zerstörungen sind aus den Bruchbildern zwei Kraftwirkungen zu erkennen, nämlich: eine in der Richtung der Querwand schräg nach oben gerichtete Schubkraft, wie aus der Bruchrichtung des bestehenden Spickels und der Verdrehung der Backsteine in der Bruchzone hervorgeht (Bild 14) und ein senkrecht auf die Wandfläche wirkender Querdruck.

Die Querkraft zum Eindrücken der vorliegenden Backsteinwand, namentlich bei Berücksichtigung der infolge der Längskraft eingetretenen Lockerung des Verbundes, dürfte etwa 100 bis 200 kg/m^2 kaum übersteigen. Eine Abschätzung der Grösse der in der Längsrichtung wirkenden Kraftkomponente ist schwierig, da Einzelheiten über die Richtung der angreifenden Kräfte aus der Zerstörung nicht eindeutig ersichtlich sind. Wahrscheinlich wurde die Mauer durch die Vertikalkomponente des Druckes vorne abgehoben und ist dann unter geringem Seitendruck eingestürzt. Hierfür genügt eine vertikale Druckkomponente von 500 bis 1000 kg/m^2 auf die mit der Quermauer eingestürzte Frontwand von etwa 20 m^2 Fläche.

Der zwischen der mittleren Längswand und der hinteren Außenwand stehende Teil der Querwand ist durch Schub zerissen worden. Aus dem Verlauf und der Lage der Risse ist zu schliessen, dass der Schwerpunkt der horizontal wirkenden Kraftkomponente ziemlich hoch oben, schätzungsweise über dem Boden des ersten Stockwerkes angriff.

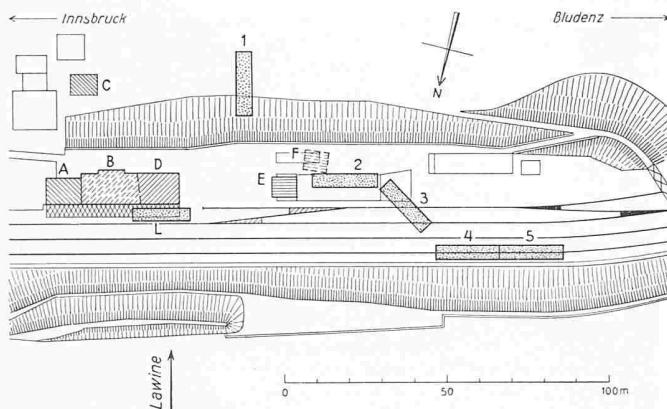
Bild 15. Lageplan des Bahnhofs Dalaas mit verschobener Zugskomposition, Maßstab 1: 2250

A	Total verschüttete Notstromanlage	L	Umgeworfene Lokomotive 120 t
B	Total zerstörtes Bahnprofil	1	Über die Böschung verschobener Wagon
C	Zerdrückter und hoch verschütteter Schweinestall	2, 3	Umgeworfene Waggons
D	Noch stehender Gebäudeteil	4, 5	Auf dem Gleis stehen gebliebene Waggons
E	Nach F verschobenes Frachtenmagazin

Zur Zeit der Katastrophe stand vor dem Bahnhof Dalaas eine Zugskomposition, bestehend aus einer elektrischen Lokomotive und fünf vierachsigen Personenwagen. Durch die Lawine ist die Lokomotive umgelegt und vor das Stationsgebäude geschoben worden. Der nachfolgende Wagen wurde

ebenfalls auf die Seite gelegt, aus der Komposition gelöst, dann offenbar zuerst quer geschoben. Wie aus einem klaffenden Riss im Dach zu schliessen ist, blieb ein Ende an einem Objekt (mutmasslich Leitungsmast) hängen, worauf sich der Wagen um 90° drehte und dann in der Längsrichtung weiter über eine Böschung hinunterglitt. Der zweite Wagen wurde ebenfalls seitlich umgelegt, dann weiter auf das Dach gedreht, vor die Rampe des Güterschuppens geschoben und schliesslich mit den Rädern nach oben auf die 110 cm hohe Rampe gehoben. Der dritte Wagen ist auf die Seite gelegt und schräg über die Gleisanlage geschoben worden, während die übrigen Wagen unversehrt blieben. Einzelheiten enthält Bild 15. Sowohl die Lokomotive wie auch der zweite Wagen wurden vom aufgestauten Schnee restlos überdeckt.

Für den Vorgang sind folgende Feststellungen wichtig: Bei der Lokomotive war die Blechverschalung der exponierten Seitenwand unversehrt; ebenso waren die der Lawine zugekrempelten Seiten sowie die Scheiben der Fenster der Personenwagen intakt. Aus dieser Feststellung ist zu schliessen, dass beim Auftreffen der Lawinenfront *keine* nennenswerte schlagartige Beanspruchung auftrat. Laut Aussagen von Insassen des ersten Personenwagens, der am weitesten transportiert wurde, hat sich der Vorgang sehr langsam abgespielt. Diese Aussagen werden bestätigt durch die Art der Verletzungen der Reisenden, die allgemein harmlos waren und vorwiegend aus Schürfungen und Schnitten bestanden: letztere z. T. entstanden beim Aufschlagen der Fenster zur Befreiung. Die bereits bei Blons aus den Gebäudeschäden abgeleitete Annahme, dass der Zerstörungsvorgang zeitlich so langsam abläuft, dass die Kraftwirkungen statisch beurteilt werden können, ist durch diese Angaben bestätigt worden.

Zum Kippen der 120 t schweren Lokomotive unter der Annahme einer gleichmässigen Kraftverteilung auf die Seite waren mindestens 51 t bzw. 850 kg/m^2 erforderlich, zum Kippen der Eisenbahnwagen mindestens 18 t bzw. 300 kg/m^2 . Bei der extremen Annahme, dass der Wagen nach dem Kippen an die Rampe geschoben und erst dann durch Unterpressen von Schnee gehoben wurde, würde die Hebekraft mindestens 41 t bzw. 660 kg/m^2 betragen. Wird aber angenommen, der Wagen sei auf einem Schneepolster auf die Rampe geschoben oder gerollt worden, wofür die Endstellung mit den Rädern nach oben spricht, ist für dessen Hebung auf die Rampe bei einem Winkel von 45° des darunterliegenden Schneekieels eine Kraft von 400 bis 500 kg/m^2 notwendig.
