Un ennemi de beaucoup d'assemblages mécaniques: la rouille d'appui

Par Marcel Wenger, Ing. S. I. A., Sous-Directeur des Ateliers des Charmilles S. A., Genève

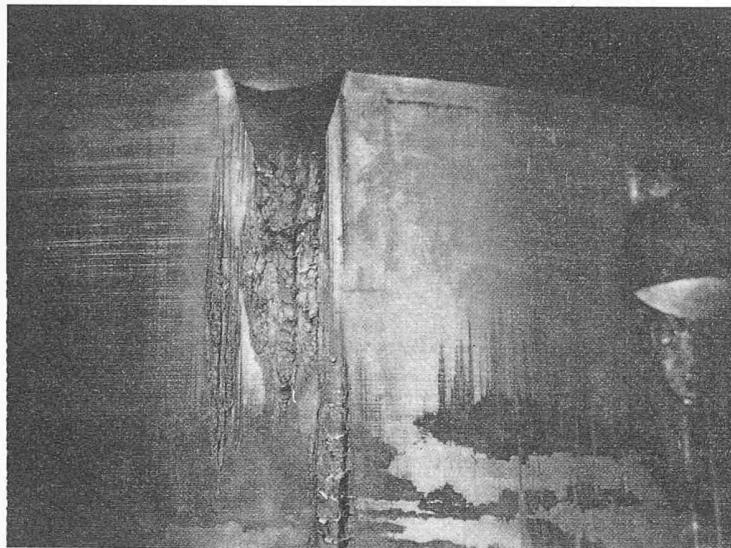
Fig. 2. Métal arraché par grippage de l'arbre d'une pivoterie lors du démontage du manchon correspondant

La rouille d'appui qui affecte l'assemblage «c» (fig. 1) peut prendre une importance telle que lors d'un démontage, le manchon 4, au lieu de coulisser sur l'arbre 1, gripe sur cet arbre avec arrachement de métal et il faut alors faire appel à des moyens extrêmement puissants pour arracher le manchon de son arbre, ce qui ne va pas sans provoquer des dégâts importants. Les figures 2, 3, 4 et 5 donnent un aperçu du grippage important résultant du démontage d'un manchon qui présentait une forte attaque de rouille d'appui.

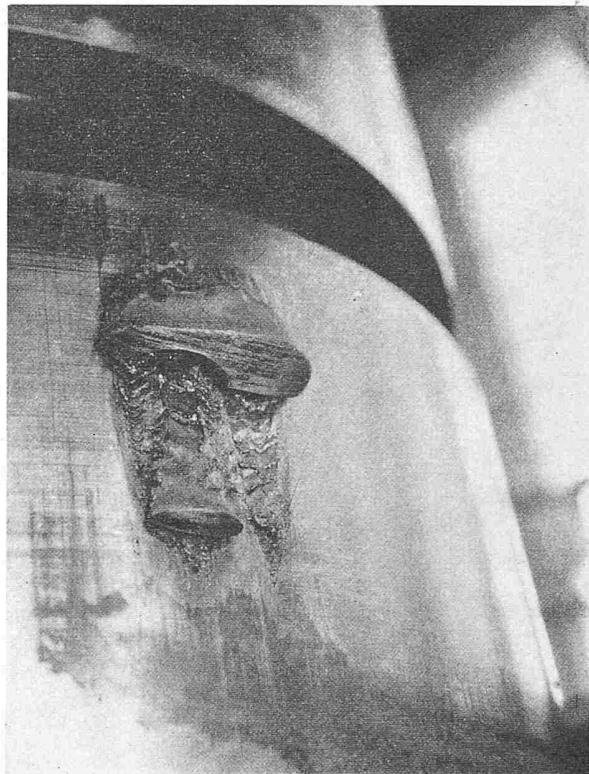
Fig. 3. Métal arraché au manchon de la pivoterie lors de son démontage et soudé par grippage à l'arbre correspondant

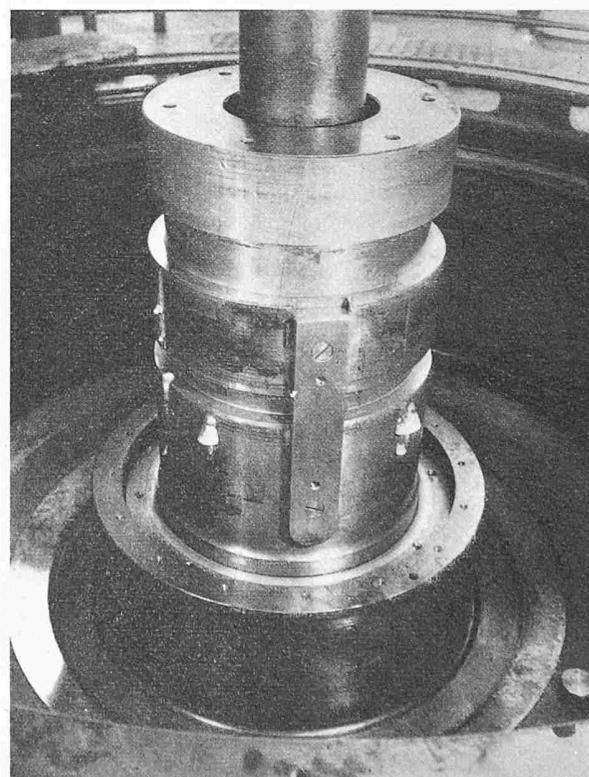
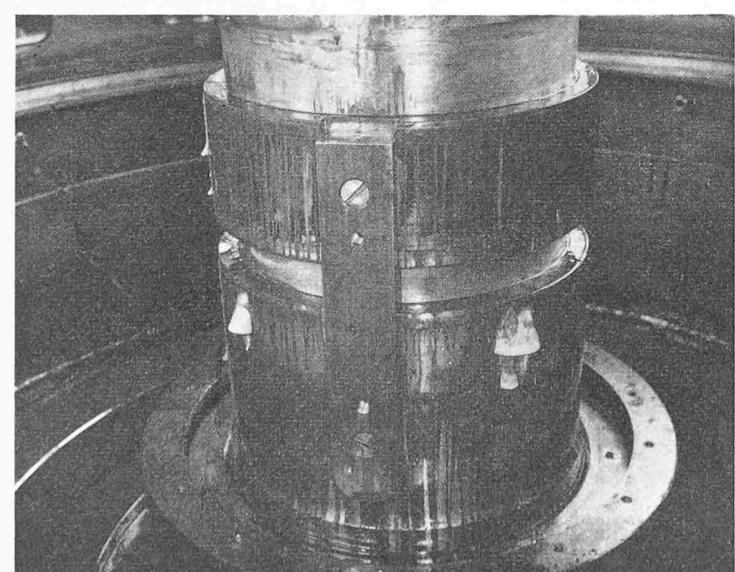
Fig. 4 et Fig. 5. Vues d'ensemble de l'arbre faisant l'objet des figures 2 et 3. (Il sera peut-être intéressant de signaler qu'il s'agit d'une pivoterie construite pour une charge de 900 t, le diamètre de l'arbre correspondant étant de 730 mm.)

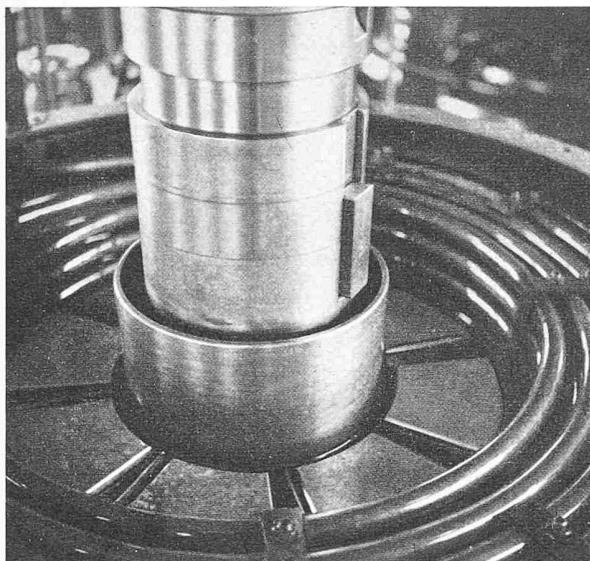
Fig. 7. Vue d'une pivoterie avec arbre, avec attaque de rouille d'appui qui a disparu après montage du dispositif anti-rouille d'appui

La fig. 7 montre un arbre qui avait subi une attaque de rouille d'appui visible sur l'image, rouille qui ne s'est pas reproduite après l'installation de nouvelle fixation illustrée par la figure 8.

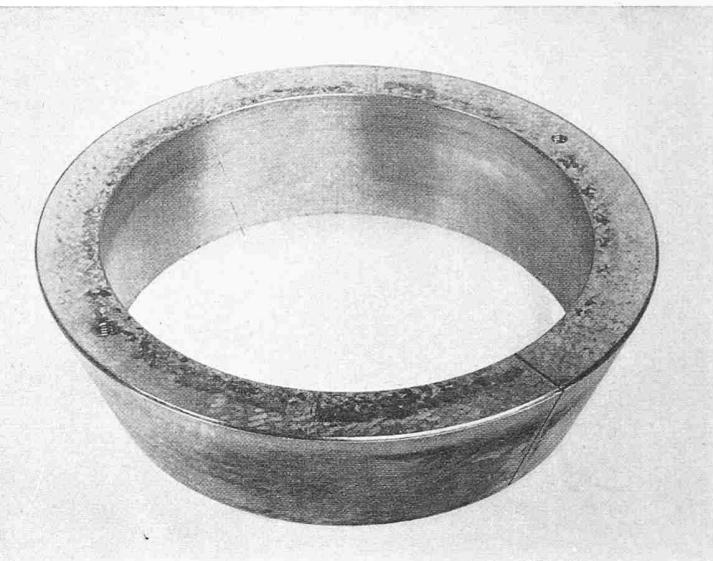
Fig. 8. Manchon et bague anti-rouille d'appui de la pivoterie correspondant à la Fig. 7. (Il sera peut-être intéressant de signaler qu'il s'agit d'une pivoterie construite pour une charge de 82 t, le diamètre de l'arbre étant de 295 mm.)

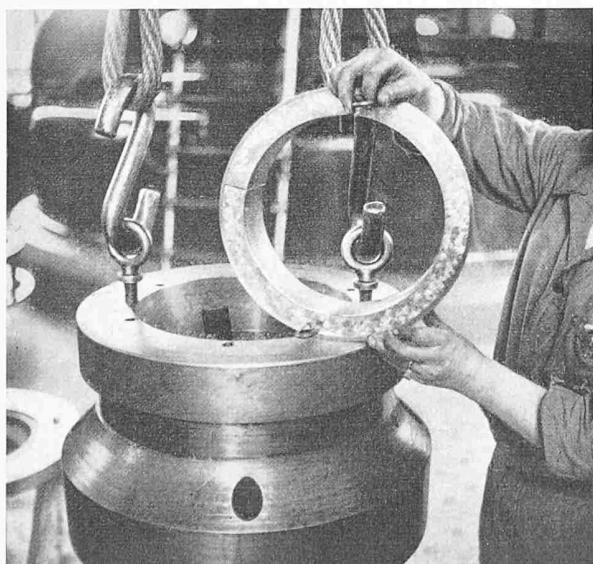
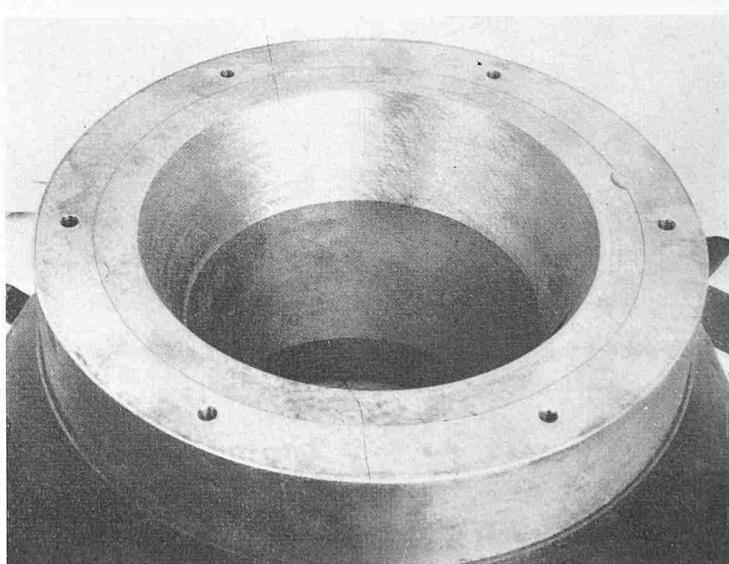
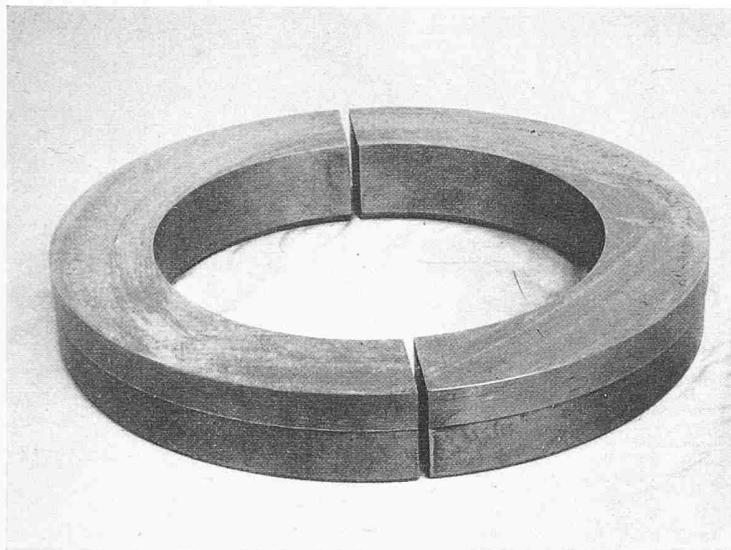
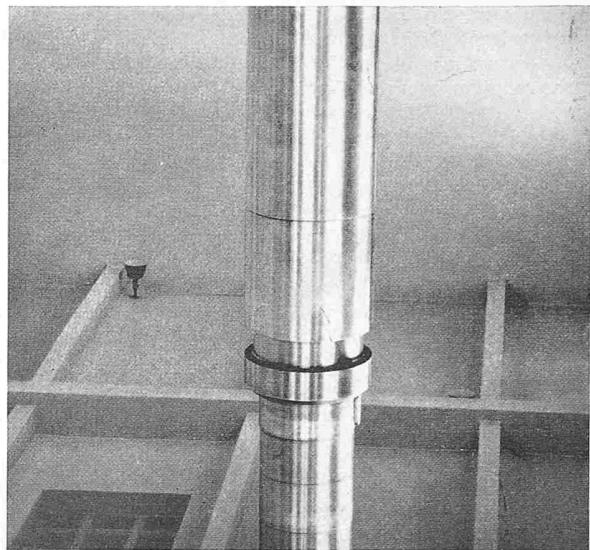
Fig. 9. Anneau en 2 pièces, de suspension d'une pivoterie

Fig. 10. Anneau conique d'un dispositif anti-rouille d'appui

Fig. 11. Manchon correspondant aux pièces Fig. 9 et 10

(Il s'agit de pièces démontées d'une pivoterie construite pour 115 t, le diamètre de l'arbre étant de 330 mm.). Ces photographies montrent l'état des pièces après une marche de 2 ans

Fig. 12. Arbre correspondant aux pièces des Fig. 9, 10 et 11

éléments d'une pivoterie démontée après plusieurs années de fonctionnement. Aucune attaque de rouille d'appui n'affecte les pièces examinées.
