## Wiederaufbau der durch einen Schiffszusammenstoss teilzerstörten Brücke über den See von Maracaibo (Venezuela)

Von Dipl.-Ing. *Heinz Puell*, Caracas, und Dr.-Ing. *Rudolf Hemmleb*, Wiesbaden

Ein schweres Unglück führte zu einer Teilzerstörung dieser grossen Brücke, bevor sie zwei Jahre in Betrieb war. In der Nacht vom 6. auf den 7. April 1964 kollidierte der 36000-t-Tanker «Eso Maracaibo» infolge einer plötzlich aufgetretenen Manövrierunfähigkeit mit der Brücke. Das vollbeladene Schiff befand sich auf Süd-Nord-Fahrt, also auf dem Wege von den Ölfeldern im Süden des Maracaibo-Sees in Richtung auf das offene Meer. Etwa 2 km südlich der Brücke wurde der Tanker infolge eines Kabelbrandes in der elektrischen Schaltzentrale manövrierunfähig. Da das Schiff offenbar nicht mehr genügend Fahrt hatte, um die Schifffahrtsöffnungen zwischen den Pfeilern 23 und 24 gefahrlos passieren zu können, versuchte die Schiffsleitung, mit Ankerhilfe die Fahrtgeschwindigkeit abzustoppen und gleichzeitig das Schiff noch vor der Brücke über Steuerbord (Ostufer) auf Grund zu setzen. Leider hatte dieses Manöver nicht den gewünschten Erfolg; die ausgeworfenen Anker fanden in dem schlick-

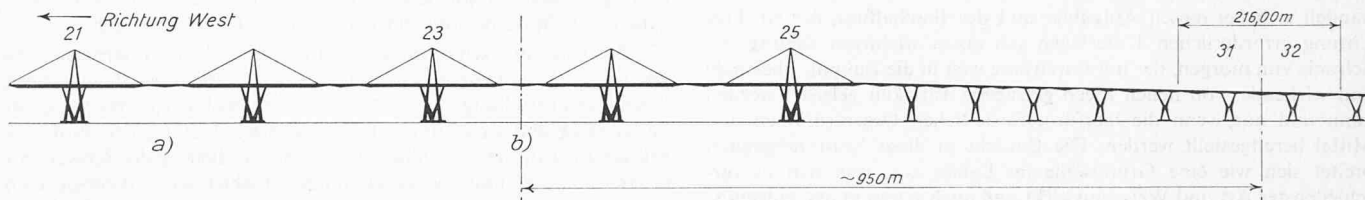
Bild 1. Uebersicht über die Schifffahrtsöffnungen und die Unfallzone der Maracaibobrücke, Masstab 1:10 000. a = Öffnung für die Schifffahrt Nord-Süd, b = id. Süd-Nord, 31 und 32 = eingestürzte Pfeiler

kigen Untergrund des Sees nicht genügend Halt. Zwar wurde hierdurch der Zusammenstoss mit einem Pfeiler der grossen Schifffahrtsöffnungen verhindert; die Kollision mit dem Brückenbauwerk war aber nicht mehr zu vermeiden. Wie aus Bild 1 ersichtlich ist, liegt die Schadenstelle über 950 m von der am weitesten nach Osten liegenden Schifffahrtsöffnung entfernt, welche für die Nordfahrt vorgesehen ist. Der Tanker trieb unter etwa 15° auf die Brücke zu, brachte zuerst den Pfeiler 31 zum Einsturz und kam nach weiterem Zusammenstoss mit Pfeiler 32, der ebenfalls einstürzte, zum Stillstand (Bilder 2, 3 und 4; Details dieser Pfeiler und der Einhängeträger siehe SBZ 1960, S. 672).

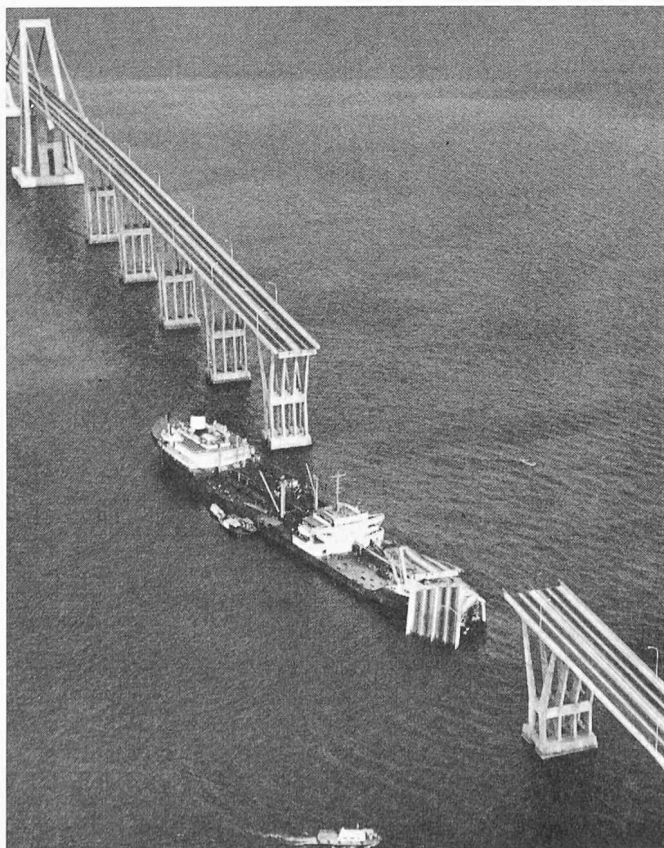
Bild 2. Blick gegen Westen auf die Schadensstelle

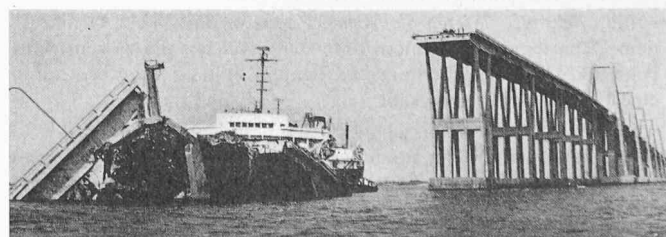
Bild 3. Vorschiff «Eso Maracaibo» mit abgestürztem Pfeilertisch 31 und 32

Zusammen mit der Zerstörung der beiden Pfeiler fielen drei der zwischen den Pfeilern eingehängten Brückenfelder senkrecht in den See, während die beiden Tischplatten der Pfeiler auf das Vorschiff des Tankers stürzten (Bild 5). Wie durch ein Wunder gab es auf dem Tanker trotz der schweren Gewichte, die auf ihn herabfielen, keinen einzigen Verletzten; jedoch konnten bedauerlicherweise einige Kraftfahrzeuge, die sich auf der Brücke befanden, nach dem Einsturz nicht mehr rechtzeitig gewarnt werden, so dass mehrere Menschenleben zu beklagen sind.

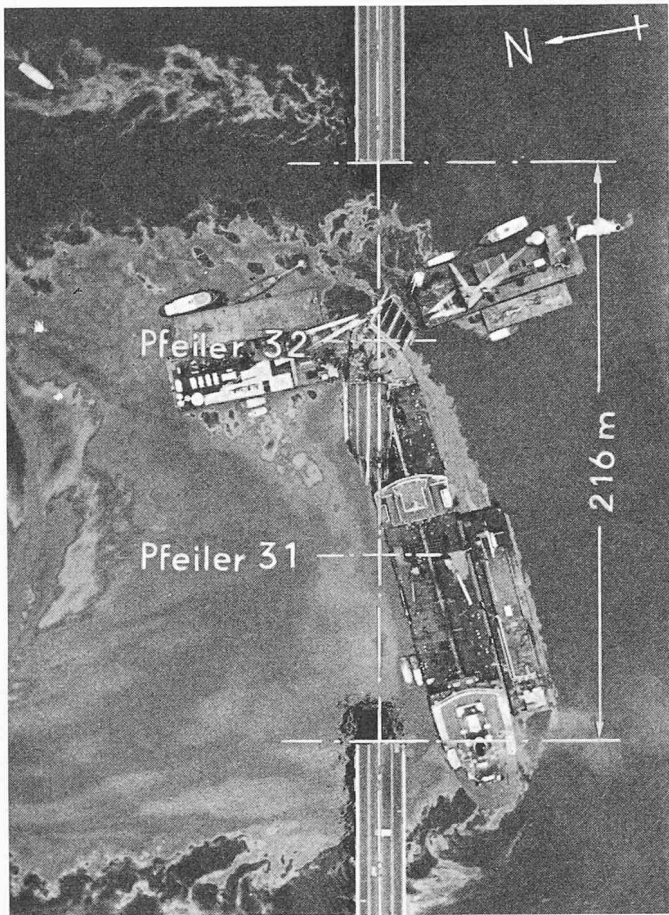
Bild 4. Tanker «Esso Maracaibo» und zwei Schwimmkräne im Einsatz

Bereits wenige Stunden nach dem Unfall waren der Minister für Öffentliche Arbeiten sowie dessen Mitarbeiter und die Beauftragten des Konsortiums, welches die Brücke gebaut hatte, auf der Schadenstelle, um die Massnahmen für den sofortigen Wiederaufbau einzuleiten. Zunächst wurden zwei Schwimmkräne mit 300 bzw. 200 t Tragfähigkeit eingesetzt, um den Tanker von den darauf gestürzten Brückenteilen zu befreien, so dass er nach wenigen Tagen mit Schlepperhilfe an seinen Ausgangshafen zurückgebracht werden konnte (Bild 6).

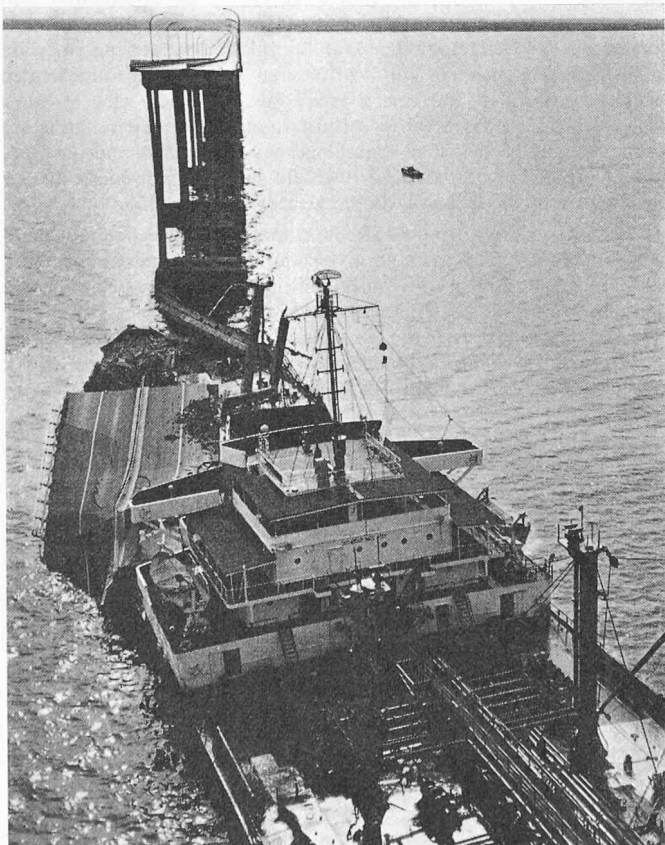
Bild 5. Blick auf die östliche Brückenhälfte

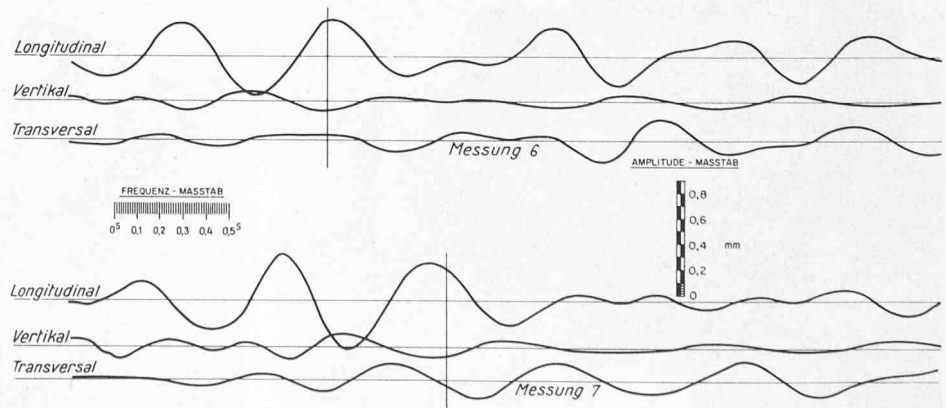
wenn  $A_l$ ,  $A_v$  und  $A_t$  die grössten Längs-, Höhen- und Queramplituden,  $f_l$ ,  $f_v$  und  $f_t$  die grössten Längs-, Höhen- und Quersfrequenzen sind, die das Gerät entsprechend Bild 9 aufzeichnet. Laut Erfahrungen bei Sprengungen der Orinoco Mining Co., welche die Messgeräte bereitstellte, wurde als höchstzulässiger Wert für die R.E. der Betrag von 1,00 angesetzt. Bei 14 kg Sprengstoff und Betrieb der Luftschrürze wurde eine grösste R.E. von 0,00428 ermittelt. Da zum Zerkleinern der Pfeilerscheiben und Abspaltungen der Bewehrungseisen 14 kg und weniger ausreichten, wurde davon abgesehen, grössere Ladungen zu verwenden, obgleich das Verhältnis der R.E. von

0,00428:1,0000 dies erlaubt hätte. Ausserdem blieb der Aussagewert der R.E. mit 1,0000 umstritten, da er nur empirisch festgelegt war.

Bild 9. Seismographische Messung der Sprengung Nr. 6 mit 12 kg und Nr. 7 mit 14 kg Nitramon «S» je Sprengung

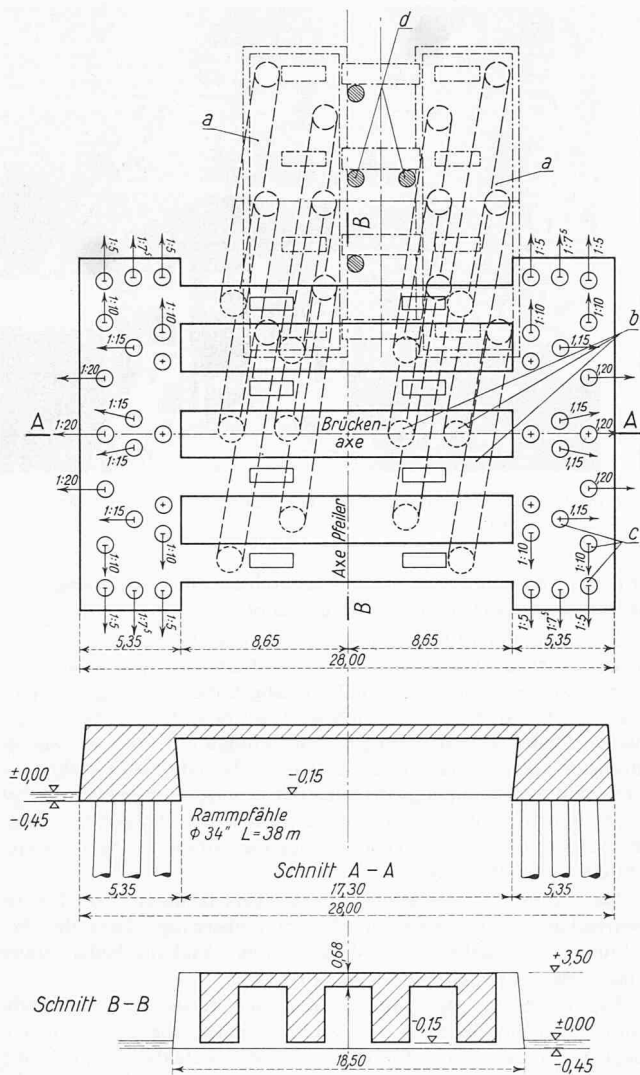
Bild 10. Neue Gründung Pfeiler 31, Masstab 1:450. a = alte, verschobene Pfahlkopfplatte, b = alte, umgebrochene Bohrpfähle, c = Rammpfähle  $\phi$  34", L = 38 m, d = Sicherungspfähle für die abgestürzte und verschobene Pfahlkopfplatte

Die unterschiedliche Lage der im Seegrund liegenden alten Pfahlkopfplatten bedingten bei Pfeiler 31 und 32 verschiedene konstruktive Lösungen der Neugründung. Offensichtlich waren bei dem Rammstoss des Schiffes die Bohrpfähle auf Oberkante Seegrund – der trotz der weichen Konsistenz bei einem plötzlichen Stoss eine starre Einspannung bewirkte – und an Unterkante Pfahlkopfplatte abgeknickt, ohne dass jedoch die schlaife bzw. vorgespannte Bewehrung

riss. Dadurch klappte die auf den nunmehr gelenkig angeschlossenen Pfählen stehende Pfahlkopfplatte wie ein Gelenkviereck um und wurde bei Pfeiler 31 nach Nordnordost, bei Pfeiler 32 dagegen nach Ostnordost verschoben. Aus diesem Grunde ordnete man bei Pfeiler 31 die beiden Reihen von 2 x 20 Rammpfählen senkrecht zur Brückenlängsaxe an (Bild 10) und bei Pfeiler 32 parallel dazu mit 2 x 19 Pfählen. Das Rammen begann bei Pfeiler 31 am 7. 7. 1964 und bei Pfeiler 32 am 28. 7. 1964. Die vorgespannten Stahlbetonrammpfähle waren 38 m lang, besaßen einen Durchmesser von 91,4 cm und wurden von einer Schwimmramme mit einem 20-t-Bär gerammt.

Einige Zusatzpfähle sichern die Trümmer der alten Pfahlkopfplatten in ihrer Lage, um bei weiterem Absinken eine seitliche Verschiebung und damit eine evtl. Gefährdung der neuen Pfahlgründung zu verhindern.
