Wiederaufbau der durch einen Schiffszusammenstoß teilzerstörten Brücke über den See von Maracaibo (Venezuela)

Von Dipl.-Ing. **Heinz Puell**, Caracas, und Dr.-Ing. **Rudolf Hemmleb**, Wiesbaden

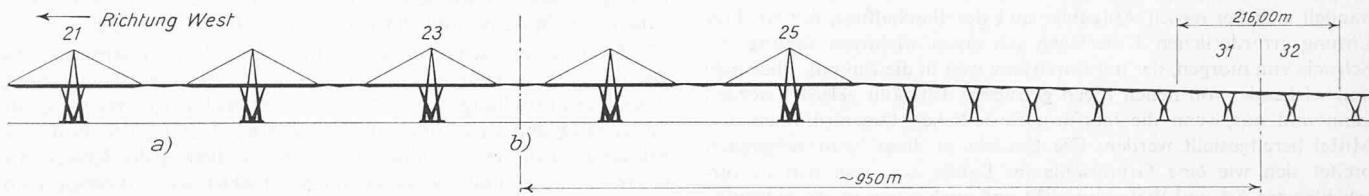
Bild 1. Uebersicht über die Schiffahrtsöffnungen und die Unfallzone der Maracaibobrücke, Maßstab 1:10 000. a = Öffnung für die Schifffahrt Nord-Süd, b = id. Süd-Nord. 31 und 32 = eingestürzte Pfeiler

kigen Untergrund des Sees nicht genügend Halt. Zwar wurde hierdurch der Zusammenstoß mit einem Pfeiler der grossen Schifffahrtsöffnungen verhindert; die Kollision mit dem Brückenbauwerk war aber nicht mehr zu vermeiden. Wie aus Bild 1 ersichtlich ist, liegt die Schadenstelle über 950 m von der am weitesten nach Osten liegenden Schifffahrtsöffnung entfernt, welche für die Nordfahrt vorgesehen ist. Der Tanker trieb unter etwa 15° auf die Brücke zu, brachte zuerst den Pfeiler 31 zum Einsturz und kam nach weiterem Zusammenstoß mit Pfeiler 32, der ebenfalls einstürzte, zum Stillstand (Bilder 2, 3 und 4; Details dieser Pfeiler und der Einhängeträger siehe SBZ 1960, S. 672).

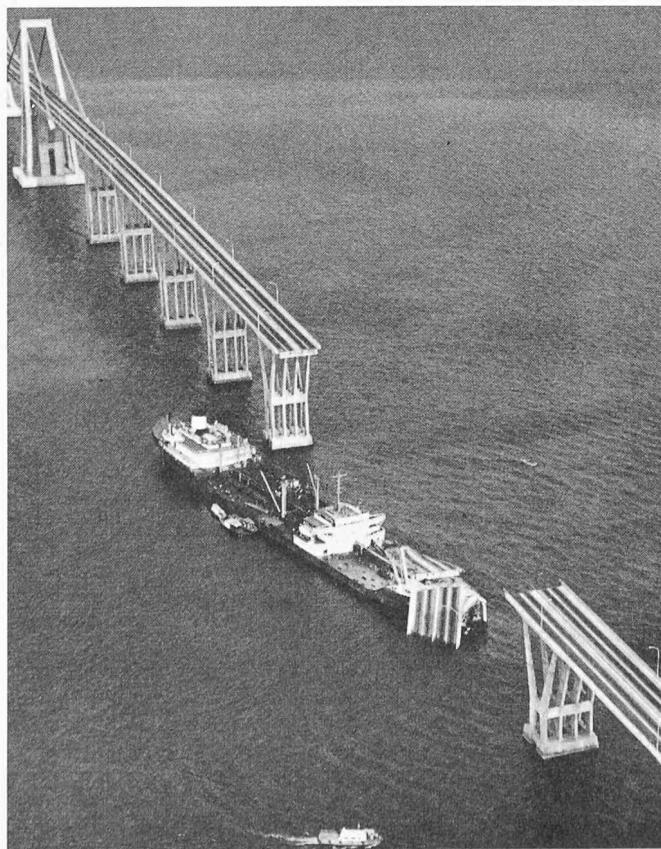
Bild 2. Blick gegen Westen auf die Schadensstelle

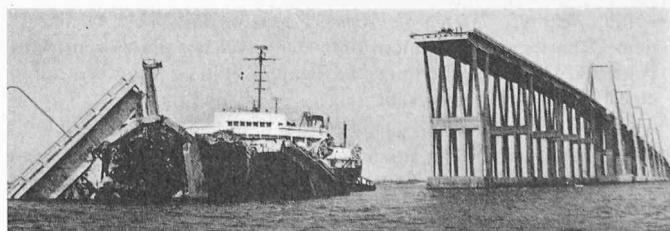
Bild 3. Vorschiff «Esso Maracaibo» mit abgestürztem Pfeilertisch 31 und 32

Zusammen mit der Zerstörung der beiden Pfeiler fielen drei der zwischen den Pfeilern eingehängten Brückenfelder senkrecht in den See, während die beiden Tischplatten der Pfeiler auf das Vorschiff des Tankers stürzten (Bild 5). Wie durch ein Wunder gab es auf dem Tanker trotz der schweren Gewichte, die auf ihn herabfielen, keinen einzigen Verletzten; jedoch konnten bedauerlicherweise einige Kraftfahrzeuge, die sich auf der Brücke befanden, nach dem Einsturz nicht mehr rechtzeitig gewarnt werden, so dass mehrere Menschenleben zu beklagen sind.

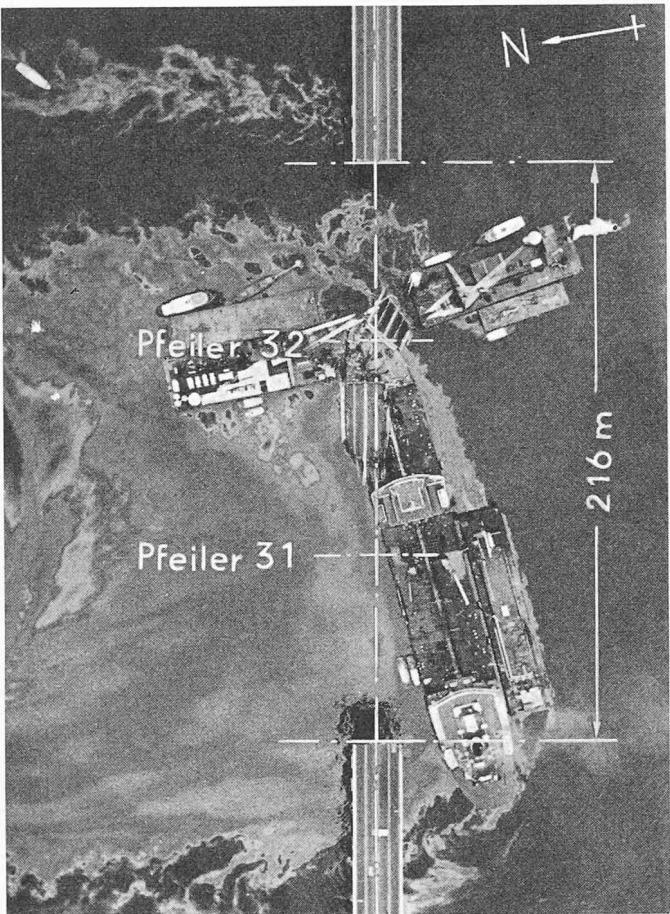
Bild 4. Tanker «Esso Maracaibo» und zwei Schwimmkräne im Einsatz

Bereits wenige Stunden nach dem Unfall waren der Minister für Öffentliche Arbeiten sowie dessen Mitarbeiter und die Beauftragten des Konsortiums, welches die Brücke gebaut hatte, auf der Schadenstelle, um die Massnahmen für den sofortigen Wiederaufbau einzuleiten. Zunächst wurden zwei Schwimmkräne mit 300 bzw. 200 t Tragfähigkeit eingesetzt, um den Tanker von den darauf gestürzten Brückenteilen zu befreien, so dass er nach wenigen Tagen mit Schlepperhilfe an seinen Ausgangshafen zurückgebracht werden konnte (Bild 6).

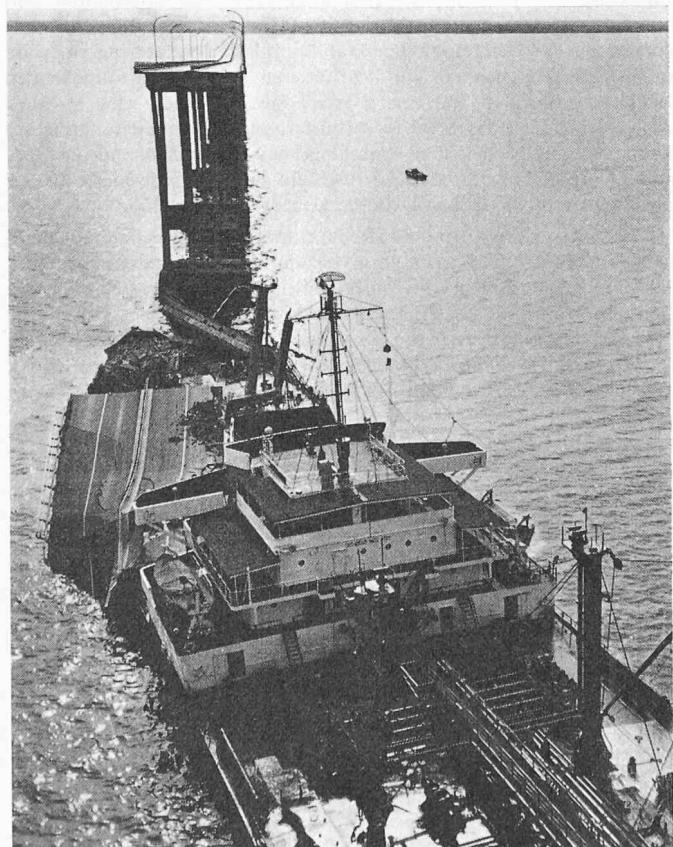
Bild 5. Blick auf die östliche Brückenhälfte

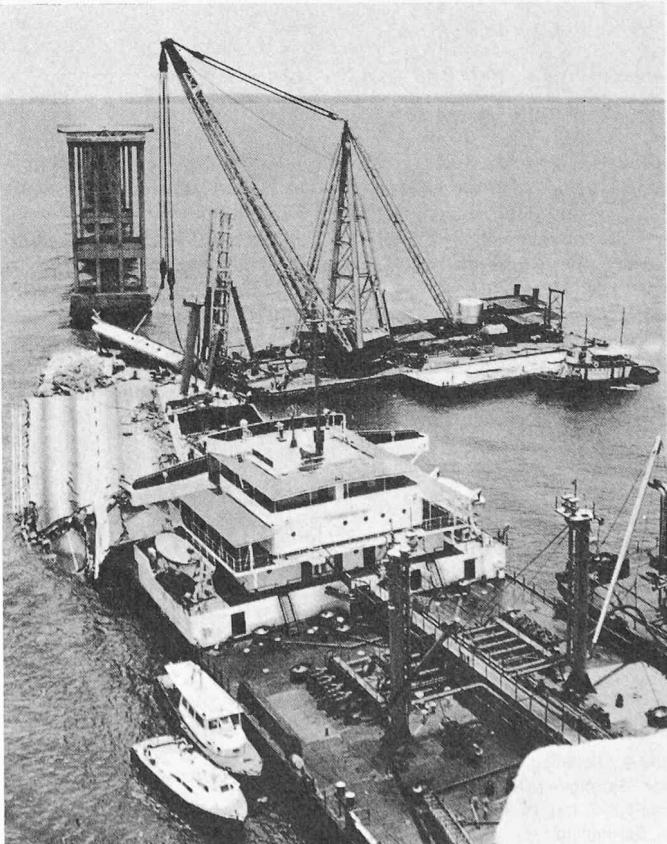
Bild 6. Beseitigen der Trümmer vom Deck des Tankers

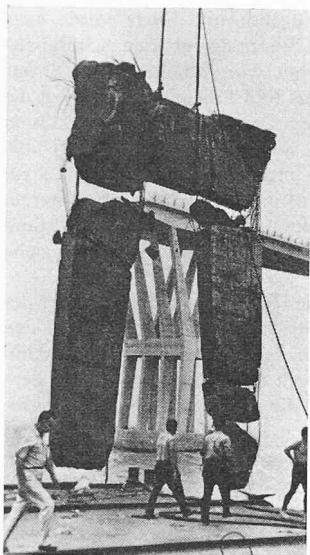
Bild 7 (links). Trümmerbeseitigung im Wasser: Herausheben einer Pfeilerscheibe mit 300-t-Schwimmkran

klares Bild über die Lage der in den See – der an dieser Stelle eine Wassertiefe von 12 m hat – gestürzten Trümmer zu verschaffen. Sondierungen und Proberammungen zeigten, dass die Einhängefelder nahezu senkrecht herabgefallen und die übrigen Konstruktionsteile, wie Pfahlkopfplatten, Pfeilerscheiben mit den Tischträgern seitlich verschoben bzw. seitlich ins Wasser gestürzt waren. Das unter Wasser bzw. im Schlamm liegende Trümmergewirr stellt sich als ein undurchdringliches Chaos dar. Soweit als möglich wurden die grossen Trümmer in Einzelteile zerlegt und mit Hilfe eines 300-t-Schwimmkrans geborgen und abtransportiert (Bild 7).

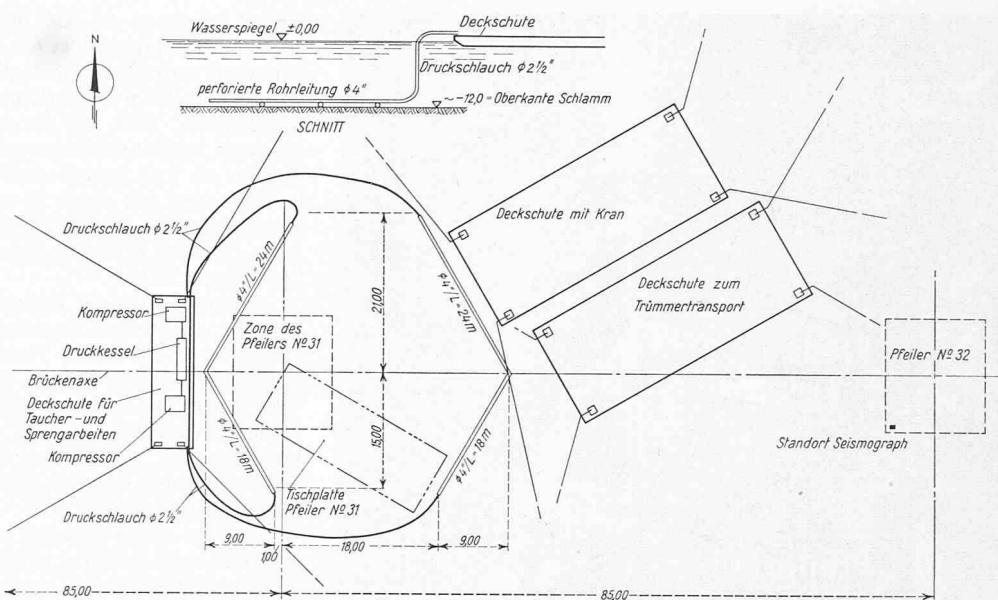
Bild 8. Anordnung der Luftschrüze für Sprengarbeiten, Schema 1:1000

Um die Trümmer zu zerlegen, wurde von Tauchern unter Wasser mit Nitramon «S» gesprengt. Um infolge der Sprengung Schäden an den Pfeilern 30 und 31 und den anschliessenden Brückenteilen zu vermeiden, arbeitete man mit Sprengladungen bis zu höchstens 14 kg und legte außerdem eine Luftschrüze um die Sprengstellen (Bild 8). Die Stärke der Sprengungen wurde mit Leet 3-Componant Portable Seismographen gemessen. Die Energierelation errechnete sich nach der Formel

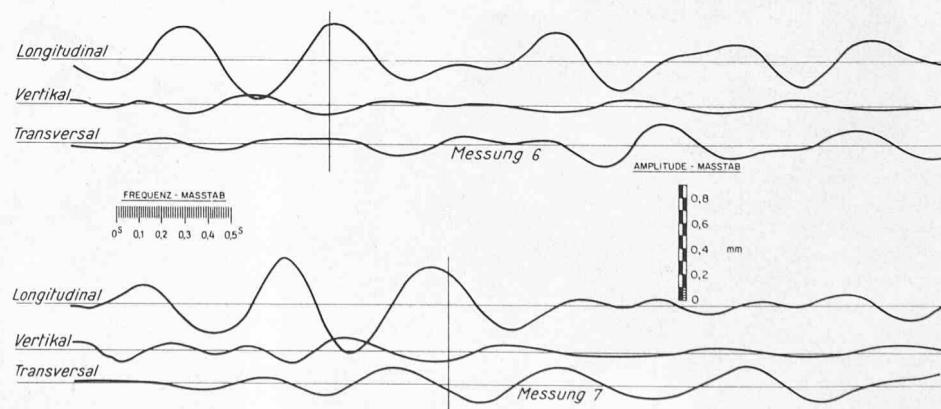
wenn A_l , A_v und A_t die grössten Längs-, Höhen- und Queramplituden, f_l , f_v und f_t die grössten Längs-, Höhen- und Querfrequenzen sind, die das Gerät entsprechend Bild 9 aufzeichnet. Laut Erfahrungen bei Sprengungen der Orinoco Mining Co., welche die Messgeräte bereitstellte, wurde als höchstzulässiger Wert für die R.E. der Betrag von 1,00 angesetzt. Bei 14 kg Sprengstoff und Betrieb der Luftschrüze wurde eine grösste R.E. von 0,00428 ermittelt. Da zum Zerkleinern der Pfeilerscheiben und Absprengungen der Bewehrungs-eisen 14 kg und weniger ausreichten, wurde davon abgesehen, grössere Ladungen zu verwenden, obgleich das Verhältnis der R.E. von

Bild 9. Seismographische Messung der Sprengung Nr. 6 mit 12 kg und Nr. 7 mit 14 kg Nitramon «S» je Sprengung

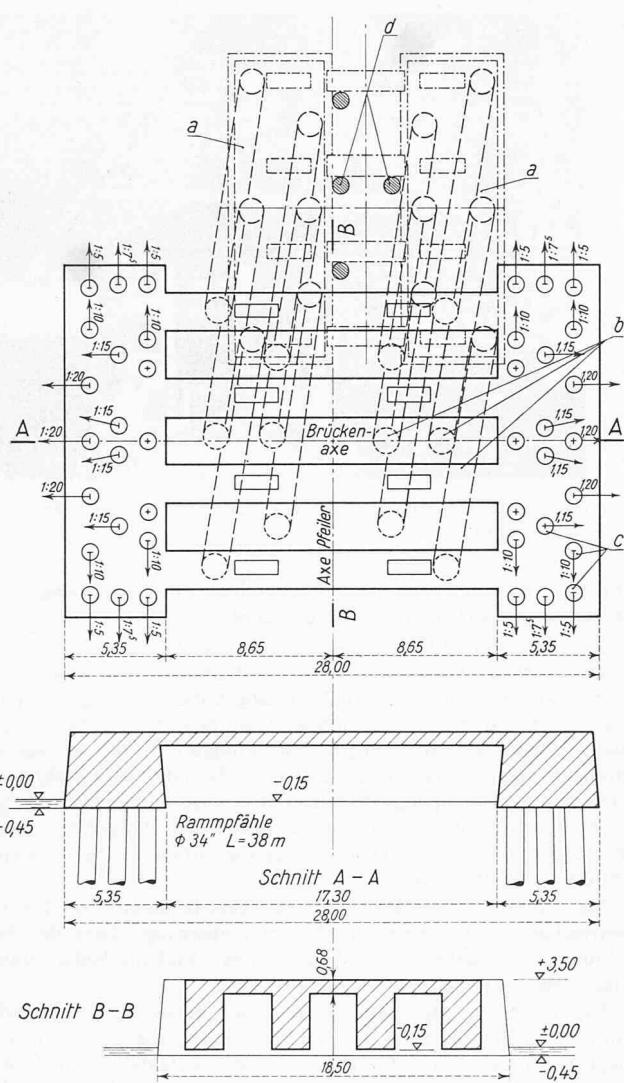
Bild 10. Neue Gründung Pfeiler 31, Maßstab 1:450. a = alte, verschobene Pfahlkopfplatte, b = alte, umgebrochene Bohrpfähle, c = Rammpfähle $\phi 34"$, L = 38 m, d = Sicherungspfähle für die abgestürzte und verschobene Pfahlkopfplatte

Die unterschiedliche Lage der im Seegrund liegenden alten Pfahlkopfplatten bedingten bei Pfeiler 31 und 32 verschiedene konstruktive Lösungen der Neugründung. Offensichtlich waren bei dem Rammstoß des Schiffes die Bohrpähle auf Oberkante Seegrund – der trotz der weichen Konsistenz bei einem plötzlichen Stoß eine starre Einspannung bewirkte – und an Unterkante Pfahlkopfplatte abgeknickt, ohne dass jedoch die schlaffe bzw. vorgespannte Bewehrung

riss. Dadurch klappte die auf den nunmehr gelenkig angeschlossenen Pfählen stehende Pfahlkopfplatte wie ein Gelenkviereck um und wurde bei Pfeiler 31 nach Nordnordost, bei Pfeiler 32 dagegen nach Ostnordost verschoben. Aus diesem Grunde ordnete man bei Pfeiler 31 die beiden Reihen von 2 × 20 Rammpfählen senkrecht zur Brückenlängsaxe an (Bild 10) und bei Pfeiler 32 parallel dazu mit 2 × 19 Pfählen. Das Rammen begann bei Pfeiler 31 am 7. 7. 1964 und bei Pfeiler 32 am 28. 7. 1964. Die vorgespannten Stahlbetonrammpfähle waren 38 m lang, besaßen einen Durchmesser von 91,4 cm und wurden von einer Schwimmramme mit einem 20-t-Bär gerammt.

Einige Zusatzpfähle sicherten die Trümmer der alten Pfahlkopfplatten in ihrer Lage, um bei weiterem Absinken eine seitliche Verschiebung und damit eine evtl. Gefährdung der neuen Pfahlgründung zu verhindern.

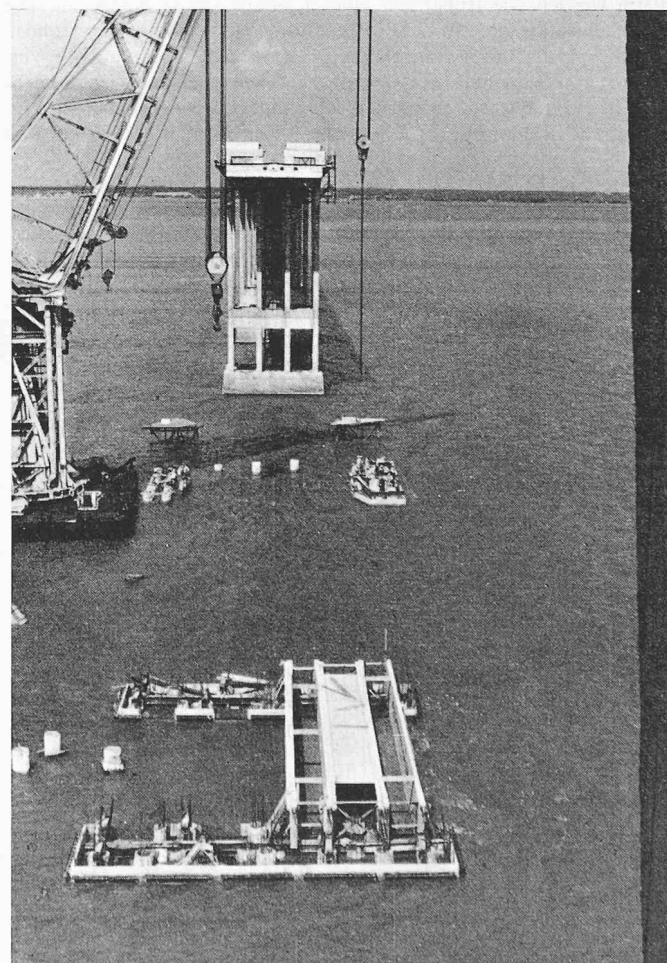
Bild 11. Erste L-Träger bei Pfeiler 31 verlegt

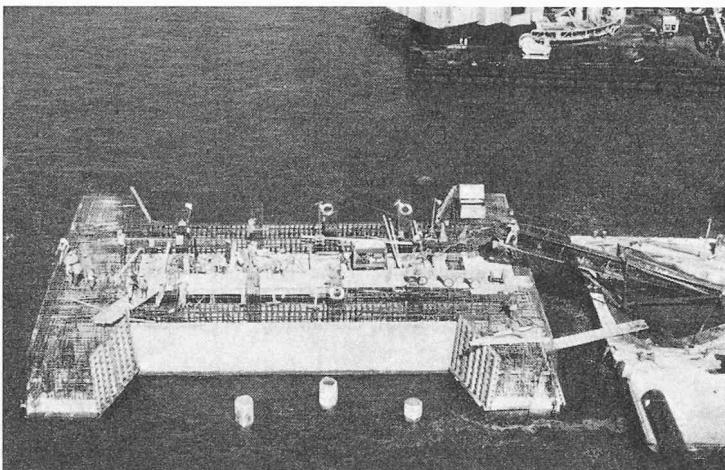
Bild 12. Betonieren der Pfahlkopfplatte von Pfeiler 32

Für die Längsbewehrung der Balken standen Eisen von 2" und 2 1/4" Durchmesser und nur 9 bis 10 m Länge zur Verfügung. Da Überdeckungsstöße konstruktiv nicht möglich waren, entschloss man sich nach umfangreichen Vorversuchen zur elektrischen Handschweisung der Stöße mittels X-Naht. Jede einzelne Schweißstelle wurde mit einem Röntgengerät geprüft. Mit vorgefertigten Bewehrungskörpern von 30 t Gewicht für die Balken und Fertigplatten als Schalung für die verbindende obere Druckplatte wurden die Pfahlkopfplatten von der schwimmenden Betonieranlage aus betoniert (Bild 12).

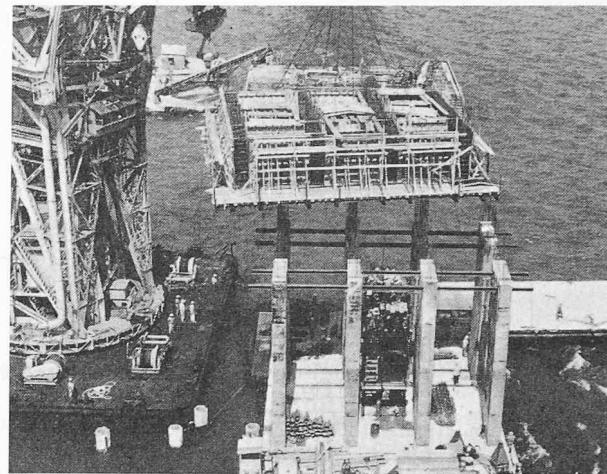
Bild 13. Pfeiler 31, Einsetzen des Querträgergitters mit Schalung und Bewehrung

Die aufgehenden Pfeilerstiele bis zum Querriegel konnten durch Verwendung von 4 m hohen Schalungskästen und vorgefertigten Bewehrungskörben zügig in drei Abschnitten hergestellt werden. Die vier Querriegel selbst stellten mit den senkrecht dazu liegenden Verbindungsträgern einen Trägerrost dar, der komplett mit Schalung und Bewehrung an Land vorgefertigt und in einem Stück von 110 t Gewicht auf provisorische Unterstützungsträger aufgesetzt und betoniert wurde. Dadurch liess sich die Herstellung dieses komplizierten Bauteiles erheblich abkürzen (Bild 13).
