Artikel: Wiederaufbau der durch einen Schiffszusammenstoss teilzerstörten Brücke über den See von Maracaibo (Venezuela)
Autor: Puell, Heinz / Hemmleb, Rudolf
DOI: <https://doi.org/10.5169/seals-68285>

Wiederaufbau der durch einen Schiffszusammenstoss teilzerstörten Brücke über den See von Maracaibo (Venezuela)

Von Dipl.-Ing. *Heinz Puell*, Caracas, und Dr.-Ing. *Rudolf Hemmleb*, Wiesbaden

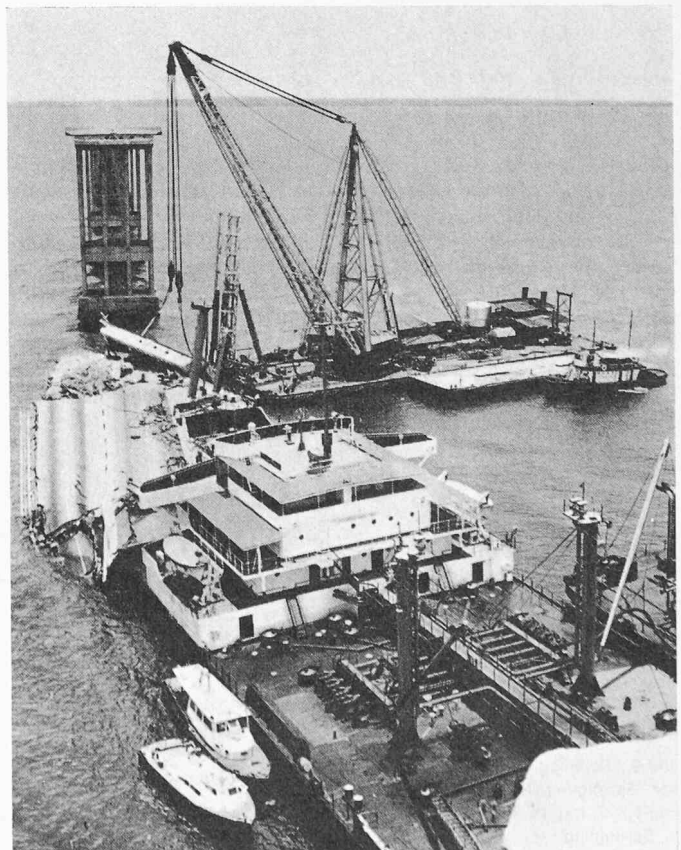
Bild 6. Beseitigen der Trümmer vom Deck des Tankers

Bereits wenige Stunden nach dem Unfall waren der Minister für Öffentliche Arbeiten sowie dessen Mitarbeiter und die Beauftragten des Konsortiums, welches die Brücke gebaut hatte, auf der Schadenstelle, um die Massnahmen für den sofortigen Wiederaufbau einzuleiten. Zunächst wurden zwei Schwimmkräne mit 300 bzw. 200 t Tragfähigkeit eingesetzt, um den Tanker von den darauf gestürzten Brückenteilen zu befreien, so dass er nach wenigen Tagen mit Schlepperhilfe an seinen Ausgangshafen zurückgebracht werden konnte (Bild 6).

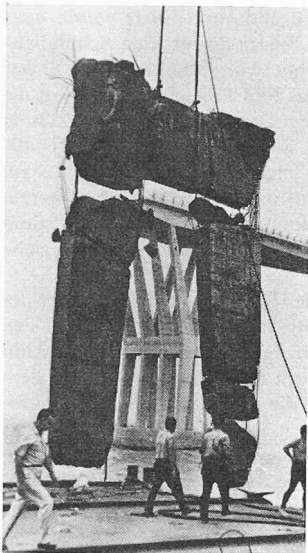
Bild 7 (links). Trümmerbeseitigung im Wasser: Herausheben einer Pfeilerscheibe mit 300-t-Schwimmkran

klares Bild über die Lage der in den See – der an dieser Stelle eine Wassertiefe von 12 m hat – gestürzten Trümmer zu verschaffen. Sondierungen und Proberammungen zeigten, dass die Einhängfelder nahezu senkrecht herabgefallen und die übrigen Konstruktionsteile, wie Pfahlkopfplatten, Pfeilerscheiben mit den Tischträgern seitlich verschoben bzw. seitlich ins Wasser gestürzt waren. Das unter Wasser bzw. im Schlamm liegende Trümmergewirr stellt sich als ein undurchdringliches Chaos dar. Soweit als möglich wurden die grossen Trümmer in Einzelteile zerlegt und mit Hilfe eines 300-t-Schwimmkranes geborgen und abtransportiert (Bild 7).

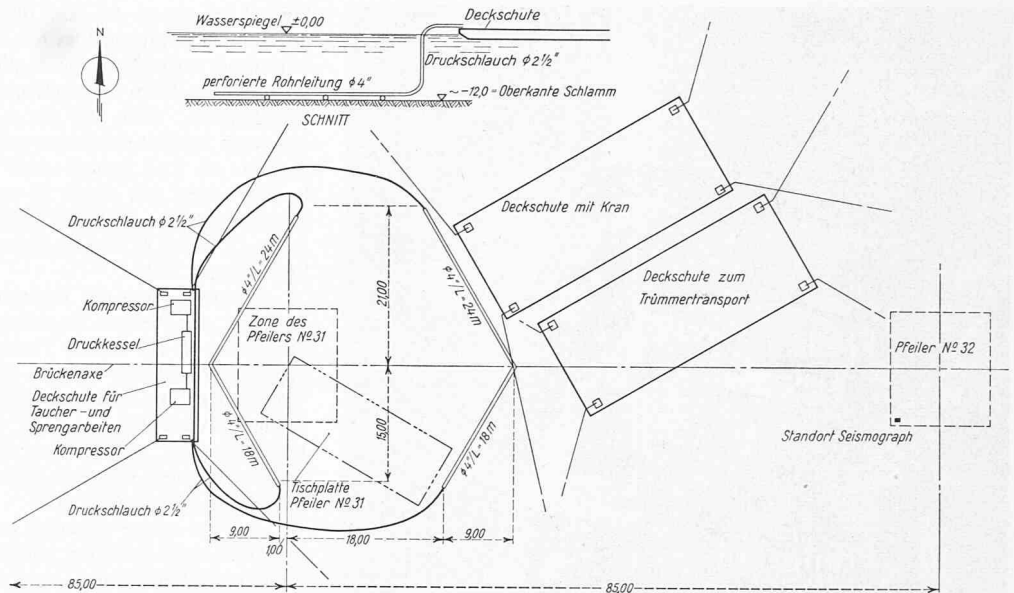
Bild 8. Anordnung der Luftschrürze für Sprengarbeiten, Schema 1:1000

Um die Trümmer zu zerlegen, wurde von Tauchern unter Wasser mit Nitramon «S» gesprengt. Um infolge der Sprengung Schäden an den Pfeilern 30 und 31 und den anschliessenden Brückenteilen zu vermeiden, arbeitete man mit Sprengladungen bis zu höchstens 14 kg und legte ausserdem eine Luftschrürze um die Sprengstellen (Bild 8). Die Stärke der Sprengungen wurde mit Leet 3-Complant Portable Seismographen gemessen. Die Energierelation errechnete sich nach der Formel

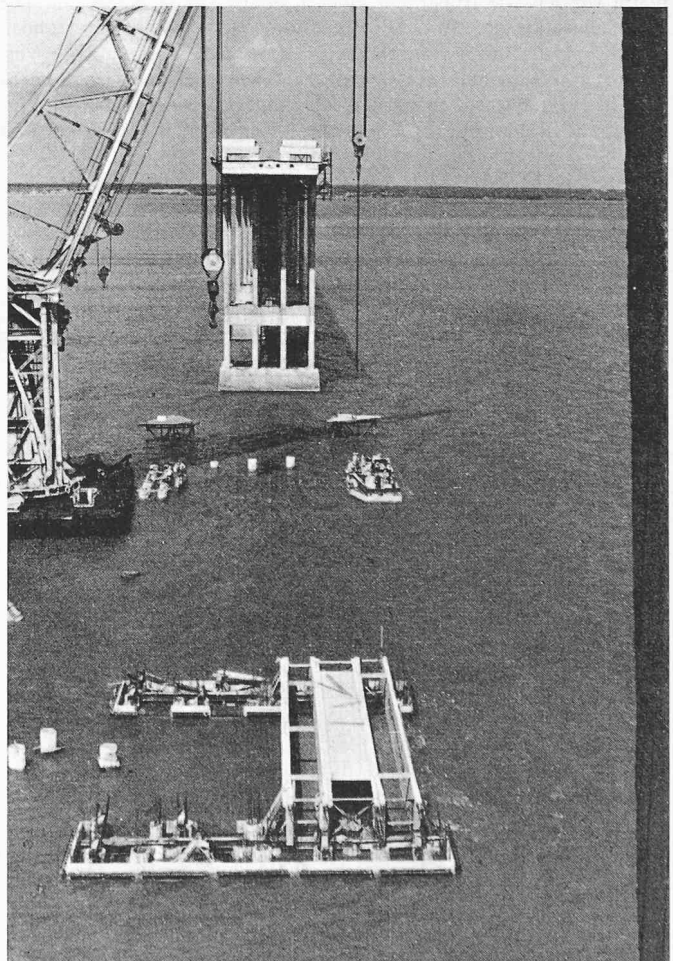
Bild 11. Erste L-Träger bei Pfeiler 31 verlegt

Vorgefertigte Schalungsböden mit Aussparungen für die Pfähle – bei jeder Pfahlreihe 3 Stück – dienten als Arbeitsbühne für das Verlegen der Bewehrung. Für die vier verbindenden Balken zwischen den Pfahlkopfplatten, auf denen die Pfeilerscheiben ruhen, bildeten je 2 gegeneinandergestellte, schlaif bewehrte Fertigträger in L-Form die Schalung bei Pfeiler 31 (Bild 11). Die zwei Balken von Pfeiler 32 besaßen die doppelte Breite und benötigten dementsprechend je 4 L-Träger der gleichen Form. Diese Fertigbalken von 50 t Gewicht wurden auf der östlichen Brückenfahrbahn mit Lieferbeton betoniert und mit dem Schwimmkran eingesetzt.

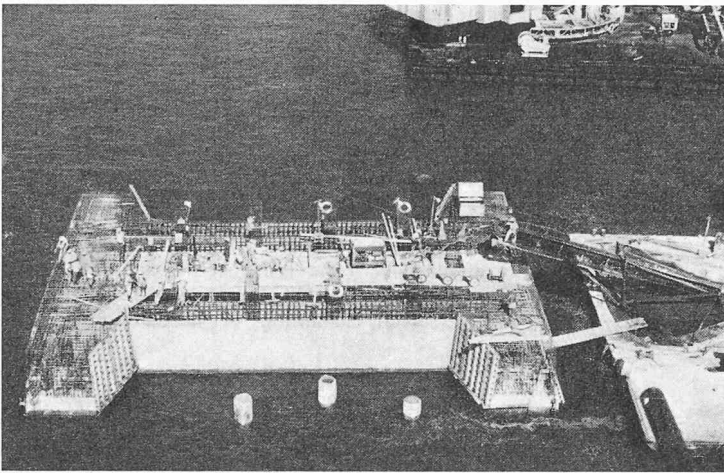
Bild 12. Betonieren der Pfahlkopfplatte von Pfeiler 32

Für die Längsbewehrung der Balken standen Eisen von 2" und 2 1/4" Durchmesser und nur 9 bis 10 m Länge zur Verfügung. Da Überdeckungsstösse konstruktiv nicht möglich waren, entschloss man sich nach umfangreichen Vorversuchen zur elektrischen Handschweissung der Stösse mittels X-Naht. Jede einzelne Schweisstelle wurde mit einem Röntgengerät geprüft. Mit vorgefertigten Bewehrungskörben von 30 t Gewicht für die Balken und Fertigplatten als Schalung für die verbindende obere Druckplatte wurden die Pfahlkopfplatten von der schwimmenden Betonieranlage aus betoniert (Bild 12).

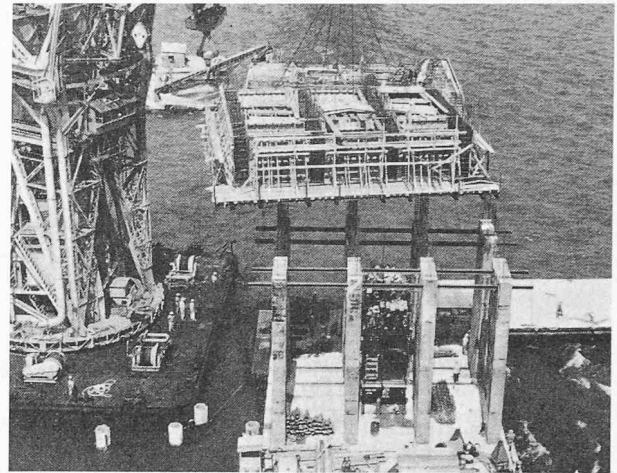
Bild 13. Pfeiler 31, Einsetzen des Querträrgitters mit Schalung und Bewehrung

Die aufgehenden Pfeilerstiele bis zum Querriegel konnten durch Verwendung von 4 m hohen Schalungskästen und vorgefertigten Bewehrungskörben zügig in drei Abschnitten hergestellt werden. Die vier Querriegel selbst stellten mit den senkrecht dazu liegenden Verbindungsträgern einen Trägerrost dar, der komplett mit Schalung und Bewehrung an Land vorgefertigt und in einem Stück von 110 t Gewicht auf provisorische Unterstüztträger aufgesetzt und betoniert wurde. Dadurch liess sich die Herstellung dieses komplizierten Bauteiles erheblich abkürzen (Bild 13).
