Artikel: Dauermessungen und statische Sicherungsarbeiten an der Kathedrale St. Gallen
Autor: Schubiger, E.
DOI: <https://doi.org/10.5169/seals-68925>

Dauermessungen und statische Sicherungsarbeiten an der Kathedrale St. Gallen

Von E. Schubiger, dipl. Ing., Zürich (Statik), und E. Grünenfelder, dipl. Ing., St. Gallen (Konstruktion)

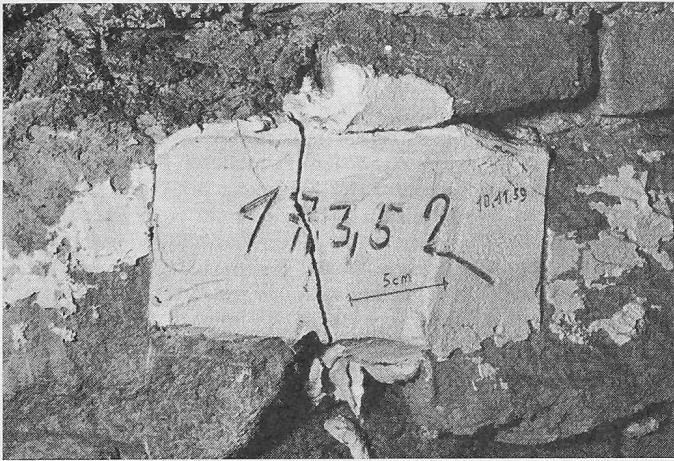
Bild 3. Gipsiegel zur Beobachtung der Risse im Gewölbe VII. Man sieht, dass sich ein Riss vom März 1952 bis November 1959 um rund 2 mm geöffnet hat

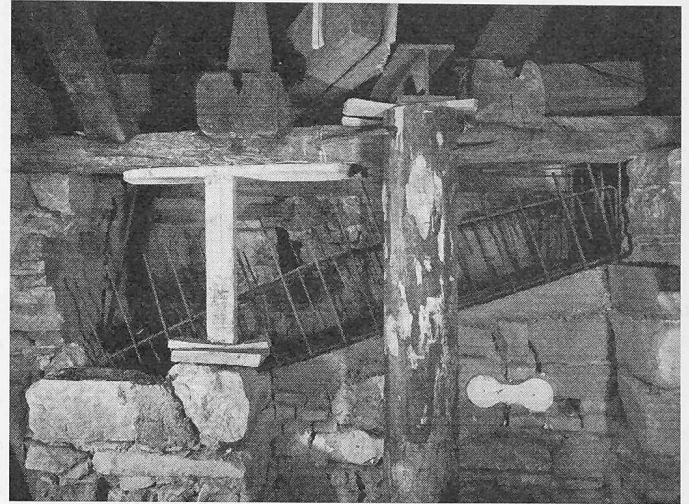
Bild 8. Scheitelknick des Kabels VII. Man sieht den schlechten Zustand des Bruchsteinmauerwerkes und die Gipsriegel zur Beobachtung der Risse
