Dauermessungen und statische Sicherungsarbeiten an der Kathedrale St. Gallen

Von E. Schubiger, dipl. Ing., Zürich (Statik), und E. Grünenfelder, dipl. Ing., St. Gallen (Konstruktion)

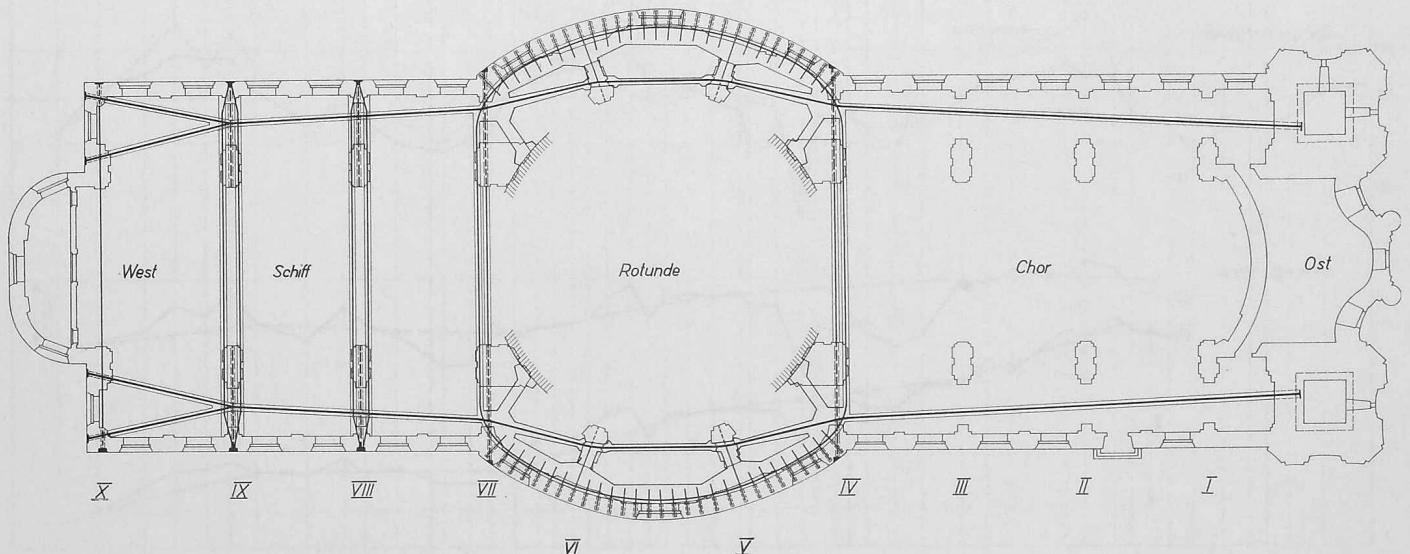
Bild 4. Verstärkungsprojekt mit Vorspannkabeln BBRV. Versteifung der Rotunde und igelförmige Maueranker. Grundriss 1:600

Bild 4 stellt das Projekt der Konsolidierung im Grundriss dar. Der stark überhängende Westchor wird an vier Punkten angefasst und durch zwei gegabelte, 100 m lange Spannkabel an die soliden Türme verankert. Die Kabelspannung im Mittelstück beträgt je 75 t zur Kompensierung der Längskomponente des Kuppelschubes. Vier Gurtbögen erhalten Überspannungen des Scheitelpunktes und je zwei Bänder in den Tragjochen (in den Bildern 4 und 6 eingestrichelt). Letztere verlaufen in Bohrungen und stellen den Zusammenhalt des gelockerten Bruchstein-Mauerwerkes wieder her. Die schwierigsten Bohrungen über den Vierungspfeilern (Axen IV und VII) sind 9 m lang. Harte Bollen im weichen Mörtel verursachten öfters Schäden an der Bohrvorrichtung und verlangten Vorinjektionen. Der Kuppelring musste aus raumgeometrischen Gründen höher als auf dem Kämpferniveau eingebaut werden. Die Übertragung seiner Umlenkkräfte nach unten erzeugt Biegemomente in den Pfeilern. Vier derselben fand man hohl. Mit stehenden Eisenbetonbalken ausgefüllt wirken sie wie Korsettstäbe (vgl. Bild 5) und üben eine Zangenwirkung auf die Kuppel aus. Die Armierung ist auf Bild 5 links dargestellt. Rechts erkennt man den Querschnitt durch die im Grundriss (Bild 4) sichelförmige und fachwerkartige Scheibe, in welche die Fassade verankert ist. Während im Diagonalschnitt (Bild 5) die Kuppel bis auf die Pfeilerköpfe hinunterläuft (Zwickel), hört sie im nicht dargestellten Längs- und Querschnitt rd. 5 m höher oben auf. Die fälschliche Annahme, dass hier das Kämpferniveau sei, verführte die Renovatoren vor 150 Jahren zum verfehlten Einbau des erwähnten Ringeisens. Die übertrieben gezeichnete Mauerdeformation rechts zeigt deutlich, auf welchem Niveau der Kuppelschub angreift. Aus den zwei fachwerkartigen Versteifungen ragen radiale Anker in die Umfassungsmauern der Rotunde hinein. Mit grosser Sorgfalt bohrte man Löcher und steckte die Anker in Zementmörtel hinein, worauf die Kabel gespannt und die klaffenden Risse ausgefüllt werden konnten.

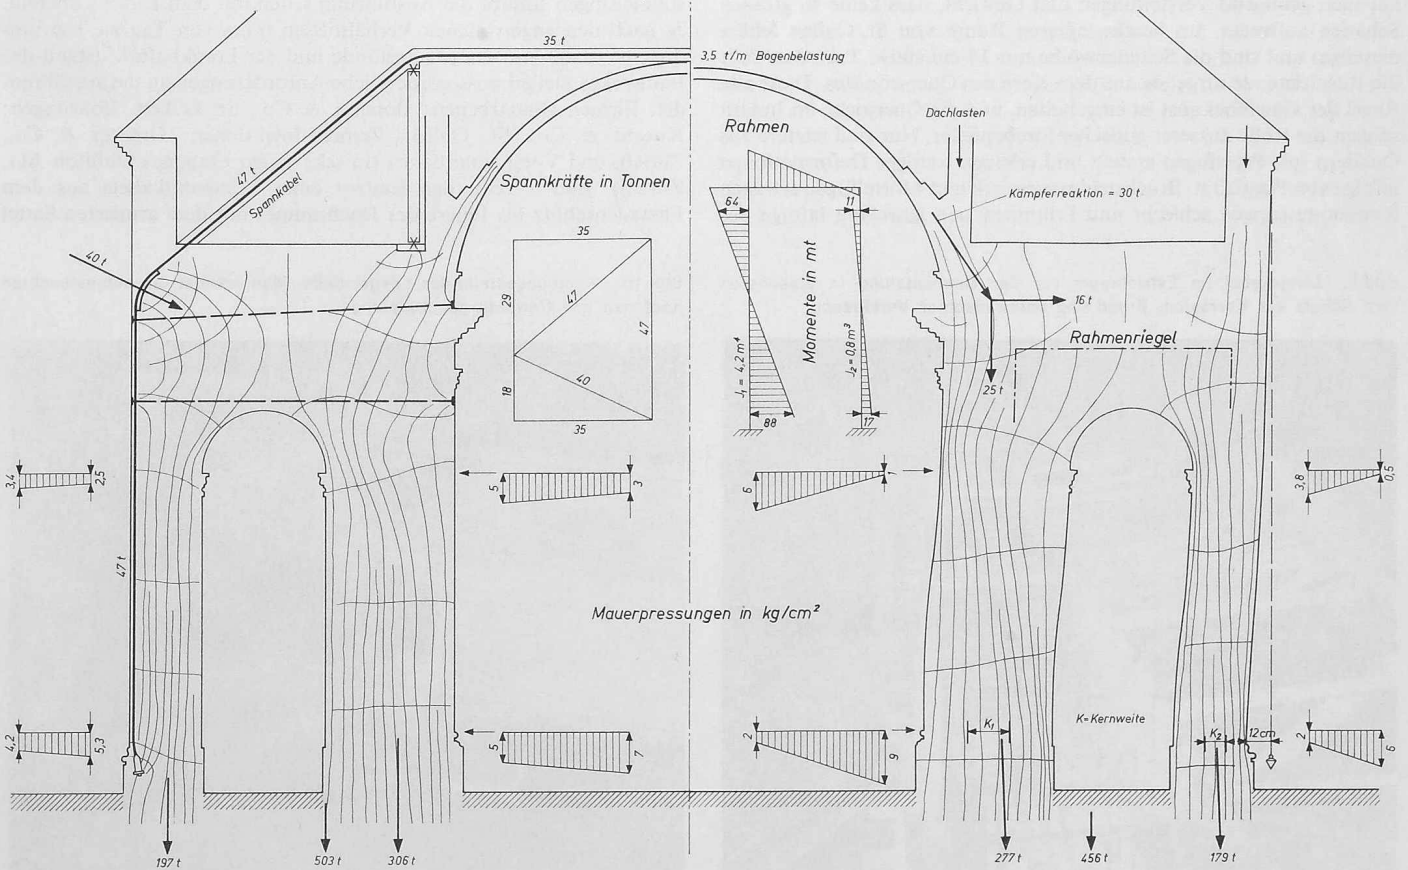
Bild 6. Spannungstrajektorien der Querjoche Axe IX, Rechts Zustand vor der Konsolidierung, links Kabelverlauf und resultierendes Kräftespiel, Querschnitt 1:200

War das Projekt von 1750 fehlerhaft? Bei den Jesuitenkirchen in Solothurn und Luzern erzeugen Studenten-Galerien über den Seitenkapellen genügend Versteifungen und Gewicht, dass keine so grossen Schäden auftreten. Im beschwingteren Raum von St. Gallen fehlen dieselben und sind die Seitengewölbe nur 14 cm stark. Trotzdem fällt die Resultierende nirgends aus dem Kern des Querschnittes. Diese alte Regel der Gewölbekunst ist eingehalten, und die Querjoche im Innern spielen die Rolle äusserer gotischer Strebepfeiler. Nur sind letztere aus Quadern mit Pressfugen erstellt und erleiden weniger Deformationen infolge von Plastizität. Bruchsteinmauerwerk und Mörtelfugen ertragen Kantenpressungen schlecht und krümmen sich jahrelang infolge des

Bild 6 stellt den Querschnitt des Kirchenschiffes bei Axe IX dar, rechts vor der Konsolidierung und links mit dem eingebauten Kabel. Letzteres reicht bis in das Fundament hinunter, steigt direkt hinter dem Regenabfallrohr in einem Mauerschlitze zum Fenstersturz hinauf, durchstösst die Fassadenmauer in einer Bohrung und überspannt den Gurtbogen. Auf dem starken Mittelpfeiler von 5 m² Querschnittsfläche steht eine Pendelstütze. Die Umlenkung in der Fassade geschieht mit einem grossen Krümmungsradius auf einem so breiten Sattel, dass keine grösseren Mauerpressungen als 5 bis 10 kg/cm² entstehen. Die Umlenkkraft von rund 40 t steuert die Resultierende aus Bogenschub und Mauergewicht in Kernmitte, so dass die schädlichen Kantenpressungen aufhören.

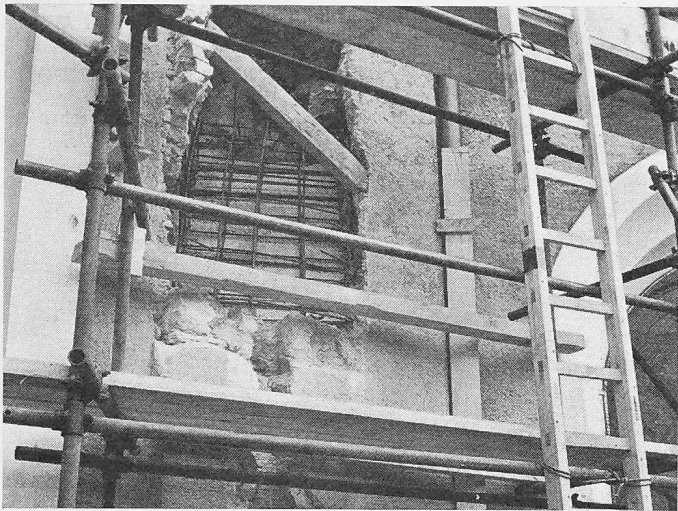
Bild 7. Umlenkstelle des Kabels VII. Mauerschlitze und Bohrung von aussen gesehen. Armierung des lastverteilenden Betonsattels

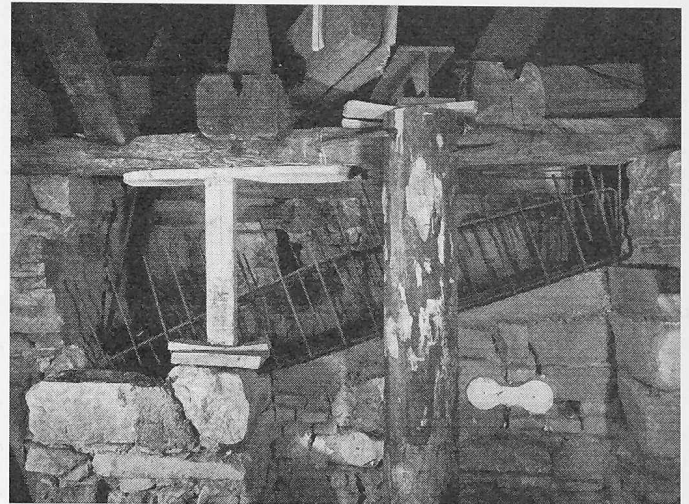
Bild 8. Scheitelknick des Kabels VII. Man sieht den schlechten Zustand des Bruchsteinmauerwerkes und die Gipsiegel zur Beobachtung der Risse

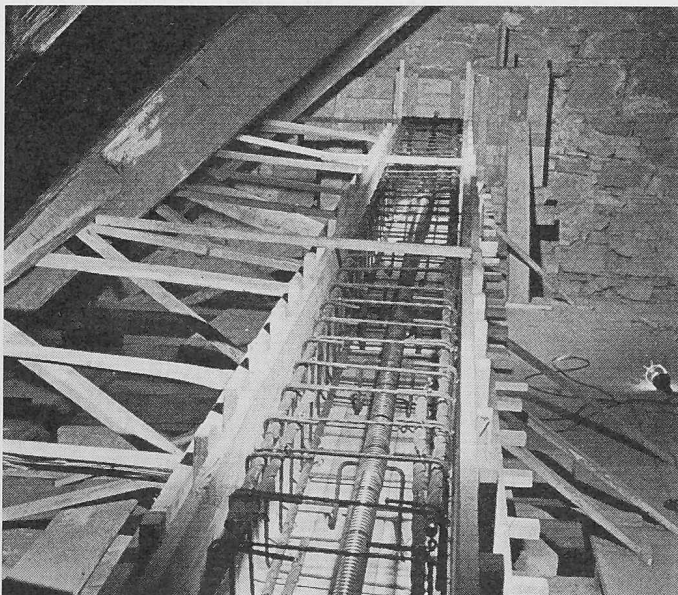
Bild 9. Längskabel im Estrichraum vor der Ummantelung in Eisenbeton zum Schutz vor Korrosion, Brand und unerwünschter Verkürzung

Wie sollten die Vorspannkabel im Estrichraum gegen Korrosion und Brandgefahr geschützt werden? Man entschied sich für armierte Betonumhüllungen und letztere so stark zu dimensionieren, dass sie beim Spannen der Kabel nicht auf Druck überanspruch wurden. Einer an sich erwünschten rückläufigen Bewegung des verformten Mauerwerkes wurde eine klare Grenze gesetzt, bestehend aus der elastischen Verkürzung, dem Kriechen und Schwinden des umhüllenden Betons. Wohl wäre es verlockend gewesen, einen grösseren Teil der Auslenkungen rückgängig zu machen, aber man befürchtete Ab-

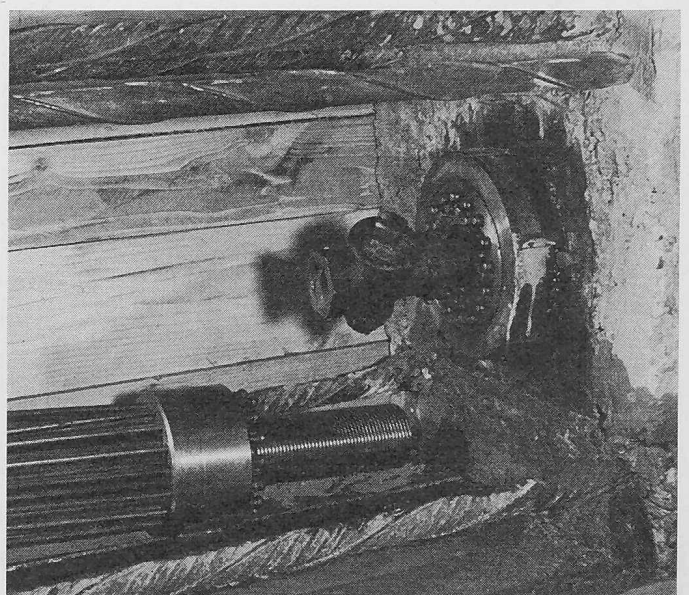
Bild 10. Kupplungsstelle des Längskabels. Man erkennt die aufgestauchten Köpfchen und Gewinde der Kupplung

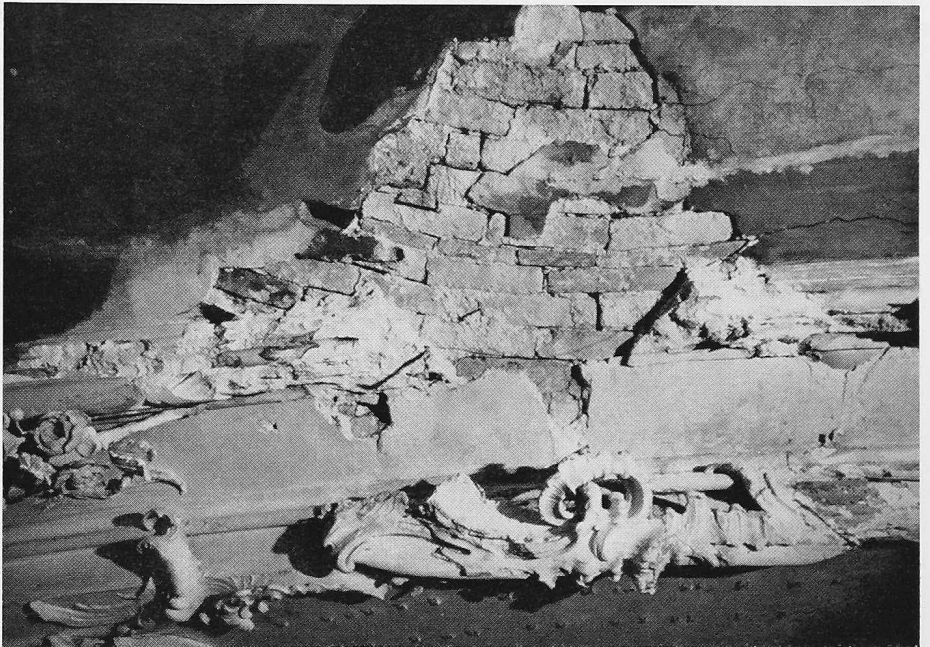
Die gleiche Kartusche nach Beseitigung des
stilwidrigen Stuckes

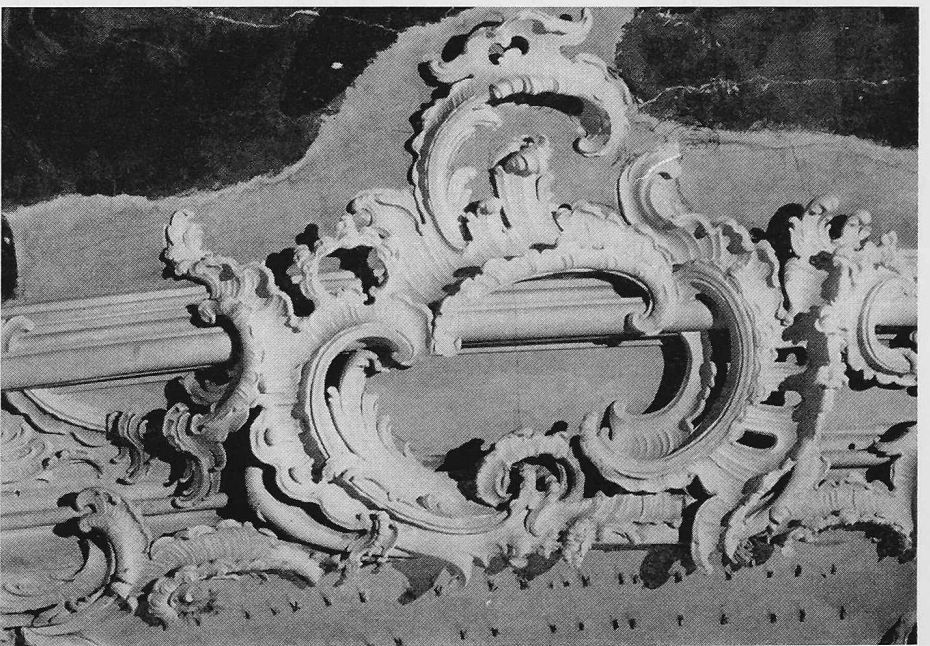
Die gleiche Kartusche fertig restauriert

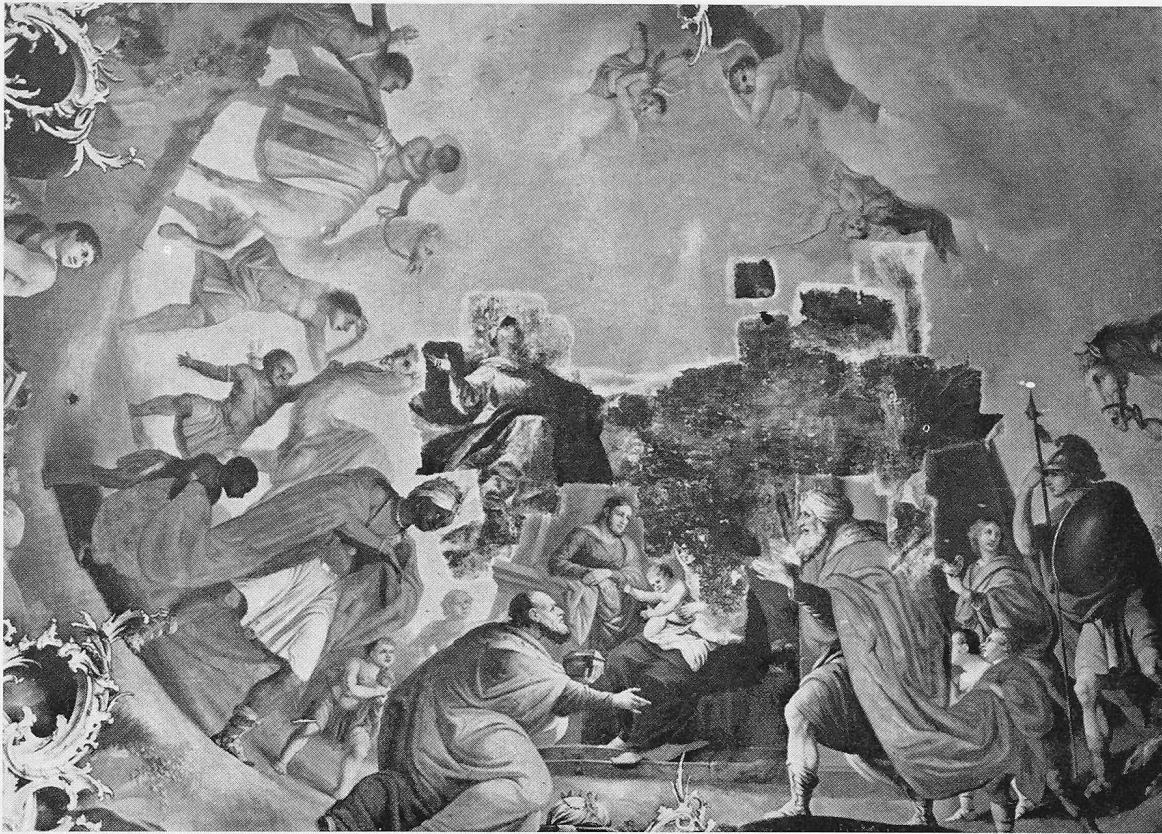
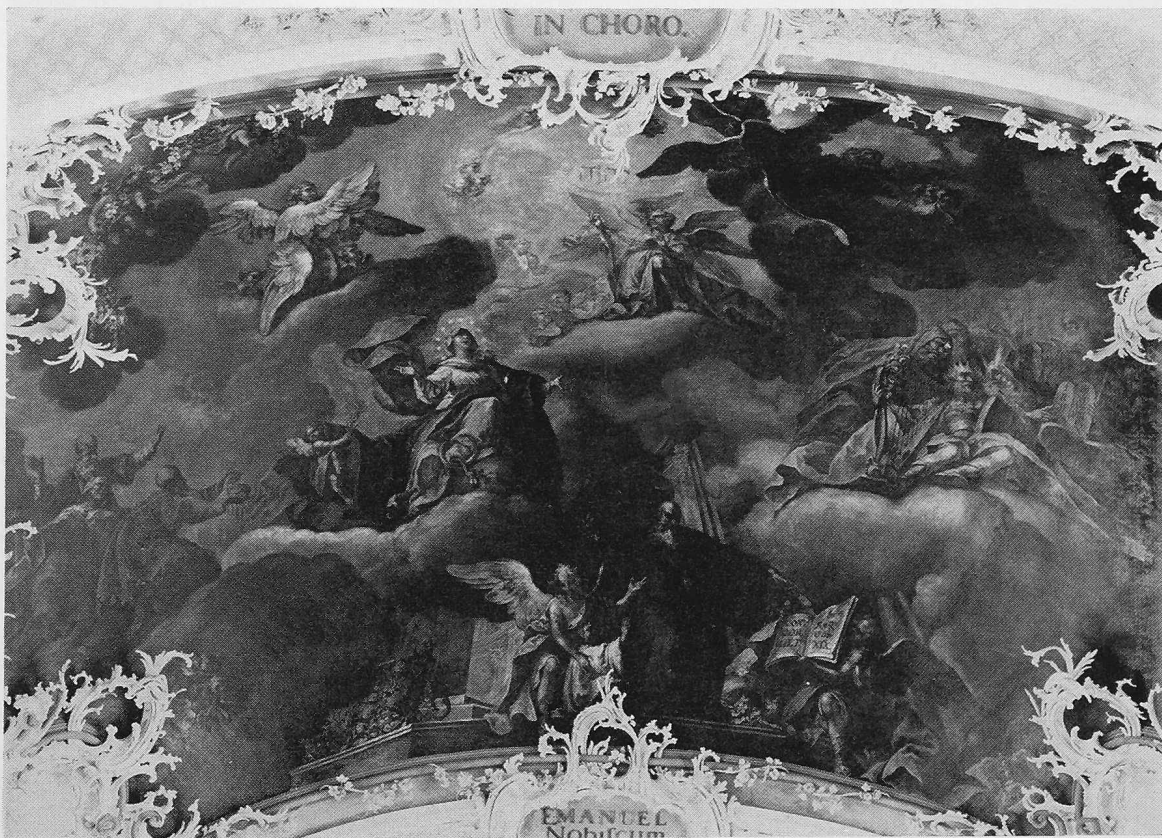
In den Jahren 1818 bis 1821 hatte Orazio Moretto in klassizistischer, eher nüchterner Malweise die ursprünglichen Barockgemälde von Joseph Wannemacher übermalt. Im Chor (Mitteljoch) wurde während der Restaurierungsarbeit Morettos Darstellung der Hl. Drei Könige abgelöst und das darunter befindliche Gemälde Wannemachers aus den Jahren 1764 bis 1767 freigelegt und wiederhergestellt. Die barocke Komposition (Personen des alten Bundes und St. Benedikt mit dem Gebetbuch) von J. Wannemacher stellt die Verwandtschaft mit den luftig leichten Barockmalereien im Gewölbe des Langhauses her. Die Restaurationsarbeit hat hier zu einer grossartigen, originalen Bereicherung der Kathedrale geführt.

Oben: Die klassizistische Übermalung durch Orazio Moretto (Anbetung) ist zum Teil bereits abgedeckt. Es kommt das Original Joseph Wannemachers (alter Bund) zum Vorschein. Unten: Das vollständige Barockgemälde von J. Wannemacher nach der Restauration
