# Dauermessungen und statische Sicherungsarbeiten an der Kathedrale St. Gallen

Von E. Schubiger, dipl. Ing., Zürich (Statik), und E. Grünenfelder, dipl. Ing., St. Gallen (Konstruktion)

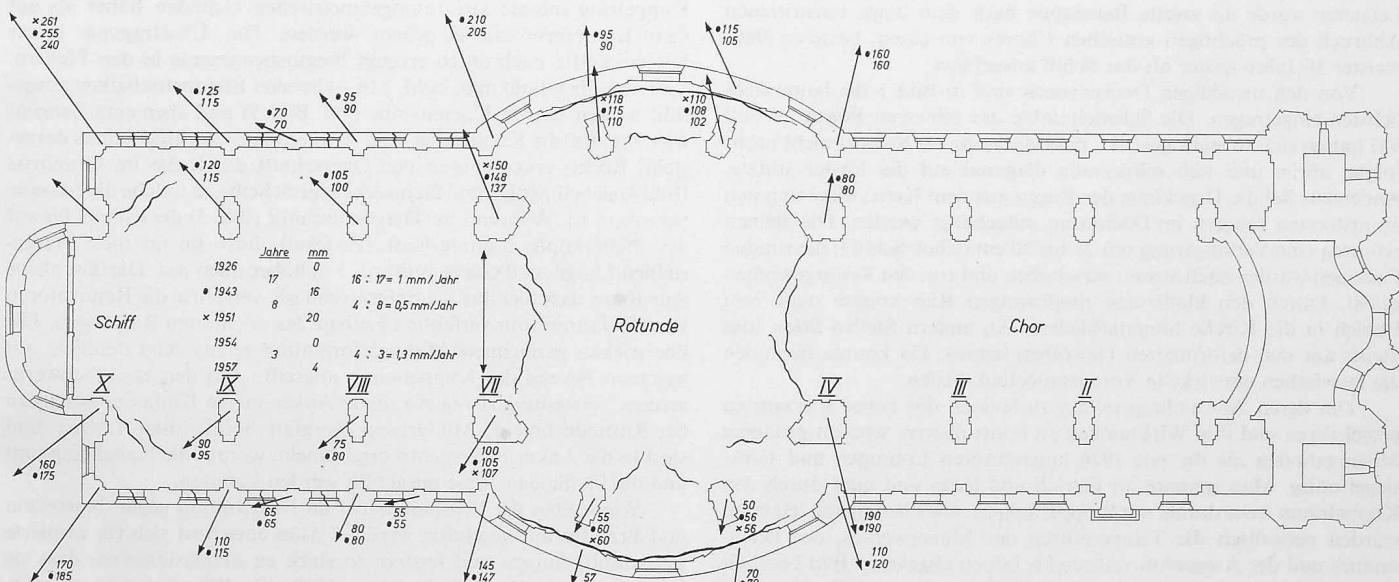
Bild 1 zeigt die horizontalen Verschiebungen der Gesimse im Verlaufe von 200 Jahren. Die Pfeilrichtungen beweisen, dass der Hauptgrund und Anstoß vom Kuppelschub der grossen Rotunde herührt. Dazu gesellen sich über dem Längsschiff die Schübe der Gurtbögen, so dass schräg nach aussen weisende Resultanten entstehen. Auffällig ist die Ruhe über dem Mönchs-Chor; sie lässt sich auf zwei Ursachen zurückführen. Erstens ist dieser Gebäudeteil zwischen der Kuppel und den unverschieblichen Türmen eingeklemmt, und zweitens ist das Mauerwerk von besserer Qualität. Im Schiff konnten Mörtelfugen mit dem Finger herausgekratzt werden, und man fand überall

Bild 1. Gesimsverschiebungen in 200 Jahren. Horizontalschnitt 1:600 über dem Sockel. Zunehmender Gesimsüberhang in mm

Von den unzähligen DeckenrisSEN sind in Bild 1 die hauptsächlichsten eingetragen. Die Scheitelpunkte der schweren Bögen IV und VII hatten sich so stark gesenkt, dass einerseits die Kuppel nicht nachfolgte, abriss und sich selbstständig diagonal auf die Pfeiler stützte. Anderseits fiel die Drucklinie der Bögen aus dem Kern; diese mussten an armierten Trägern im Dachraum aufgehängt werden. Die Sehnen erfuhren eine Verlängerung um 25 bis 30 cm (Chor-Schiff); die runden Fassaden wurden nach aussen verschoben und von den Kranzgewölben gelöst. Durch den klaffenden ringförmigen Riss konnte man vom Estrich in die Kirche hinunterblicken. An andern Stellen fielen lose Steine aus den deformierten Gewölben heraus. Da konnte nur noch die inzwischen entwickelte Vorspanntechnik helfen.

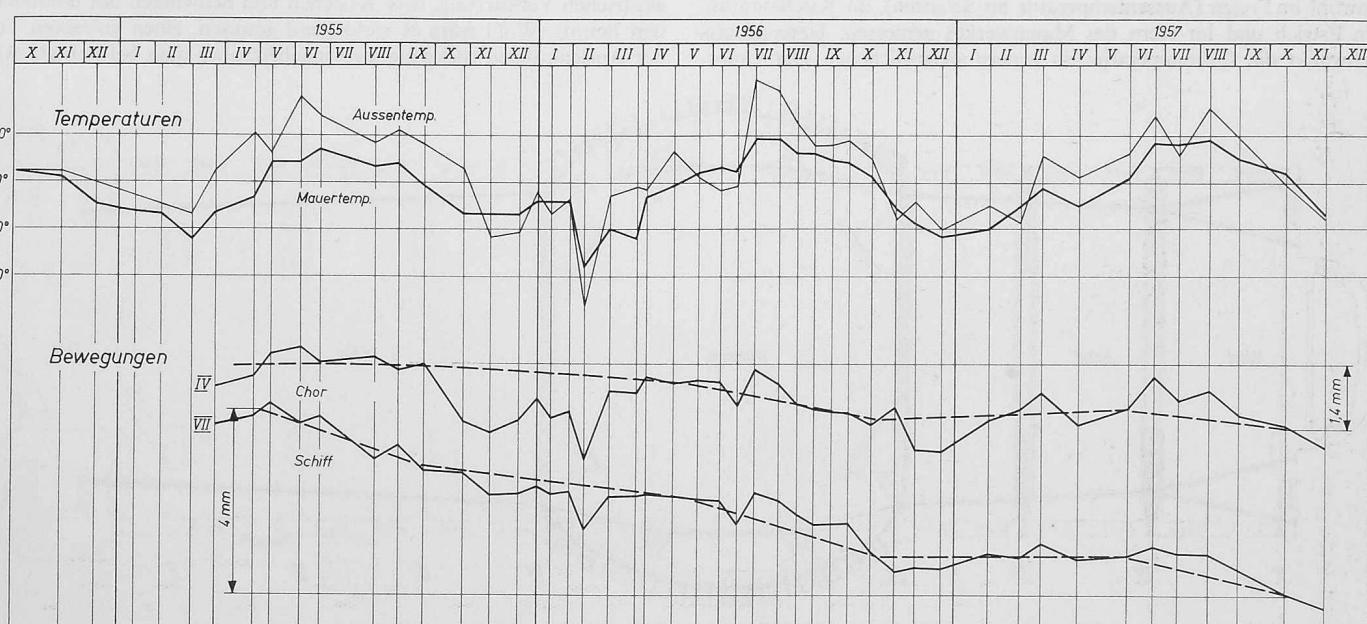
Bild 2. Temperatur- und Bewegungsmessungen an den Bögen IV und VII. Verlängerung der Bogensehnen in mm

schied zwischen Februar und Juli 1956 betrug aussen 50°, im Kirchenraum 20°, im Estrichraum 36° und im Mauerwerk 26°. Diejenigen Punkte der Verformungskurve, welche einer Mauertemperatur von 10° entsprechen, sind miteinander strichiert verbunden. Diese Linie stellt die auf konstante Temperatur reduzierte Bewegung in Funktion der Zeit dar. Durchschnittlich vergrössert sich der Kuppeldurchmesser vom Winter zum Sommer um 2,5 mm, geht aber im darauffolgenden Winter nicht mehr um das gleiche Mass zurück. Die Auseinanderbewegung der Kämpferpunkte im Schiff beträgt durchschnittlich 1 mm pro Jahr. Sehr augenscheinlich drückt sich diese Bedrohung in immer neu gerissenen Gipssiegeln aus (vgl. Bild 3). Die Senkung der Bogenscheitel erhöht den Horizontalschub, woraus eine Kettenreaktion wachsenden Schadens entsteht.

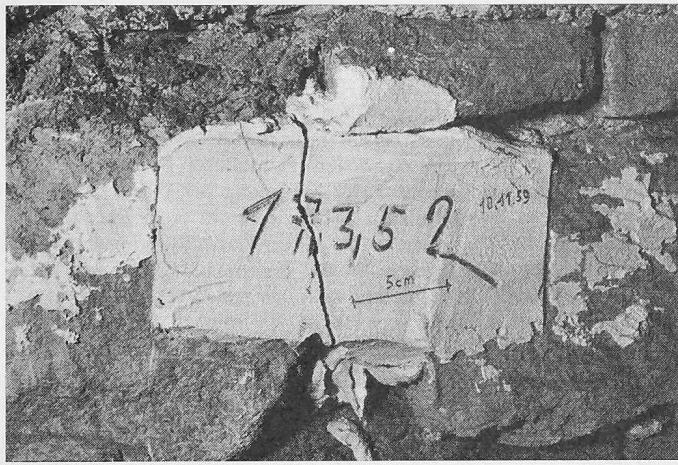
Bild 3. Gipssiegel zur Beobachtung der Risse im Gewölbe VII. Man sieht, dass sich ein Riss vom März 1952 bis November 1959 um rund 2 mm geöffnet hat

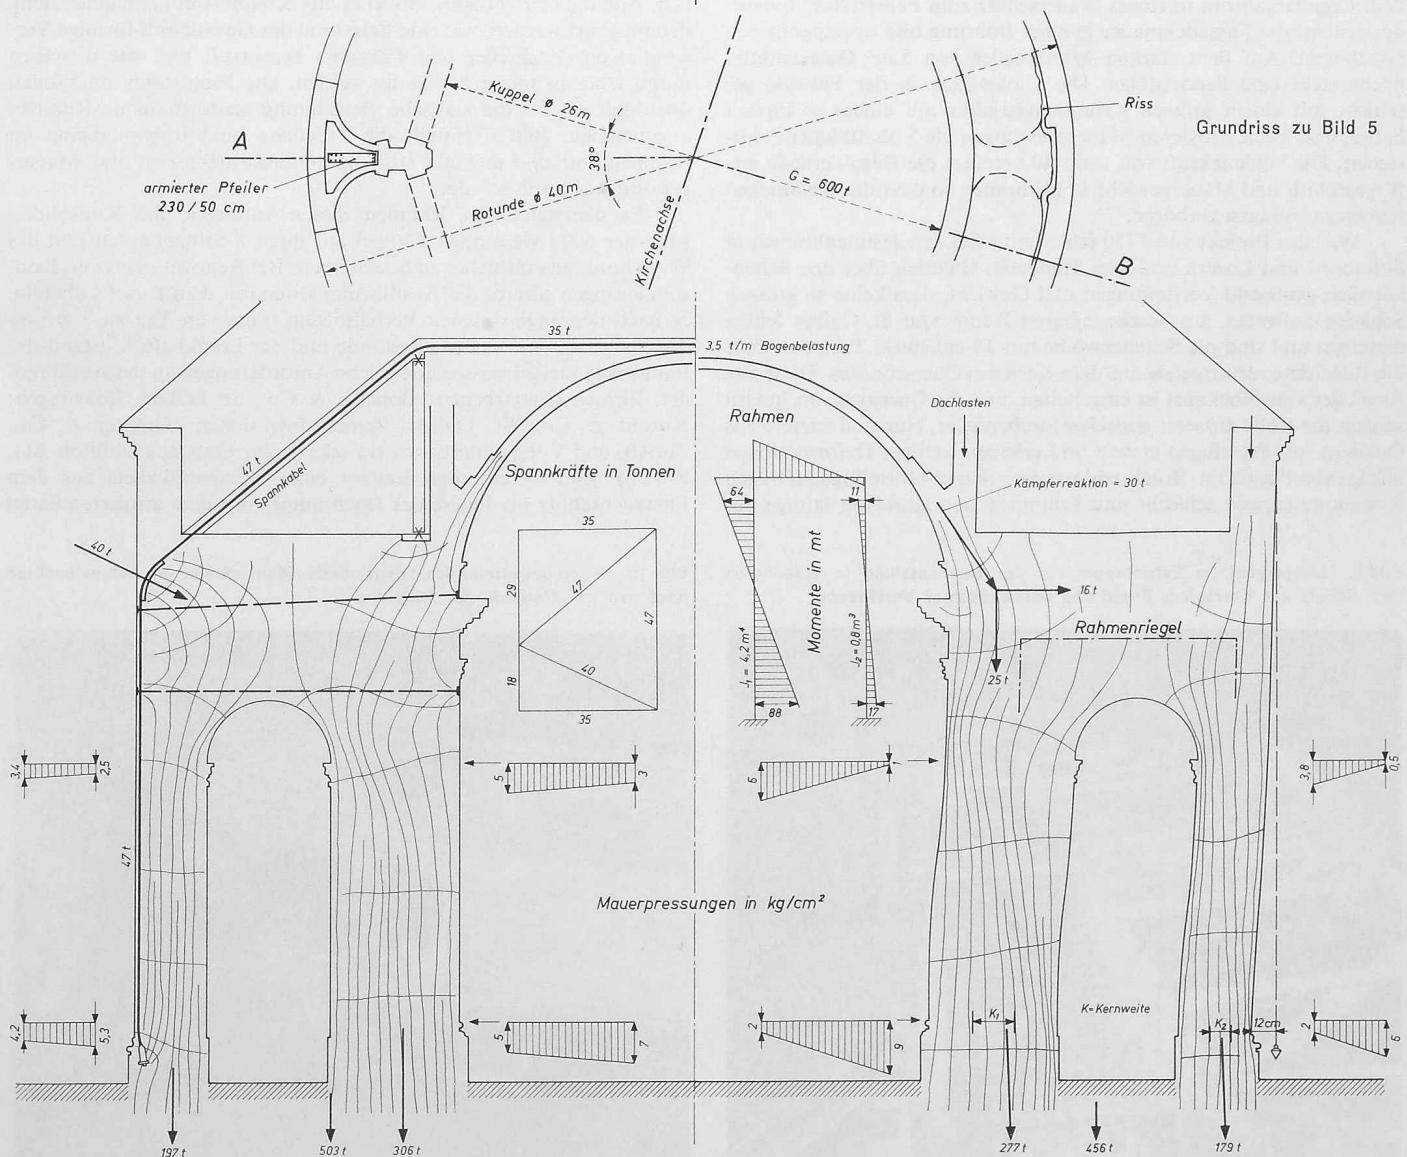
Bild 6. Spannungstrajektorien der Querjoche Axe IX. Rechts Zustand vor der Konsolidierung, links Kabelverlauf und resultierendes Kräftespiel. Querschnitt 1:200

Bild 6 stellt den Querschnitt des Kirchenschiffes bei Axe IX dar, rechts vor der Konsolidierung und links mit dem eingebauten Kabel. Letzteres reicht bis in das Fundament hinunter, steigt direkt hinter dem Regenabfallrohr in einem Mauerschlitz zum Fenstersturz hinauf, durchstösst die Fassadenmauer in einer Bohrung und überspannt den Gurtbogen. Auf dem starken Mittelpfeiler von  $5 \text{ m}^2$  Querschnittsfläche steht eine Pendelstütze. Die Umlenkung in der Fassade geschieht mit einem grossen Krümmungsradius auf einem so breiten Sattel, dass keine grösseren Mauerpressungen als  $5$  bis  $10 \text{ kg/cm}^2$  entstehen. Die Umlenkkraft von rund  $40 \text{ t}$  steuert die Resultierende aus Bogenschub und Mauergewicht in Kernmitte, so dass die schädlichen Kantenpressungen aufhören.

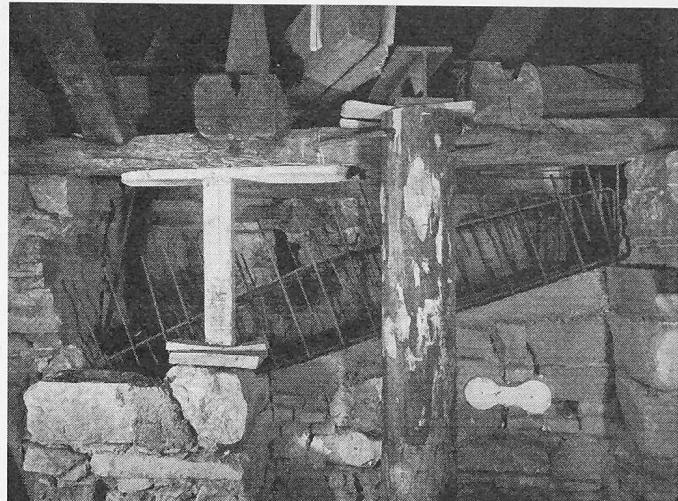
Bild 8. Scheitelknick des Kabels VII. Man sieht den schlechten Zustand des Bruchsteinmauerwerkes und die Gipssiegel zur Beobachtung der Risse

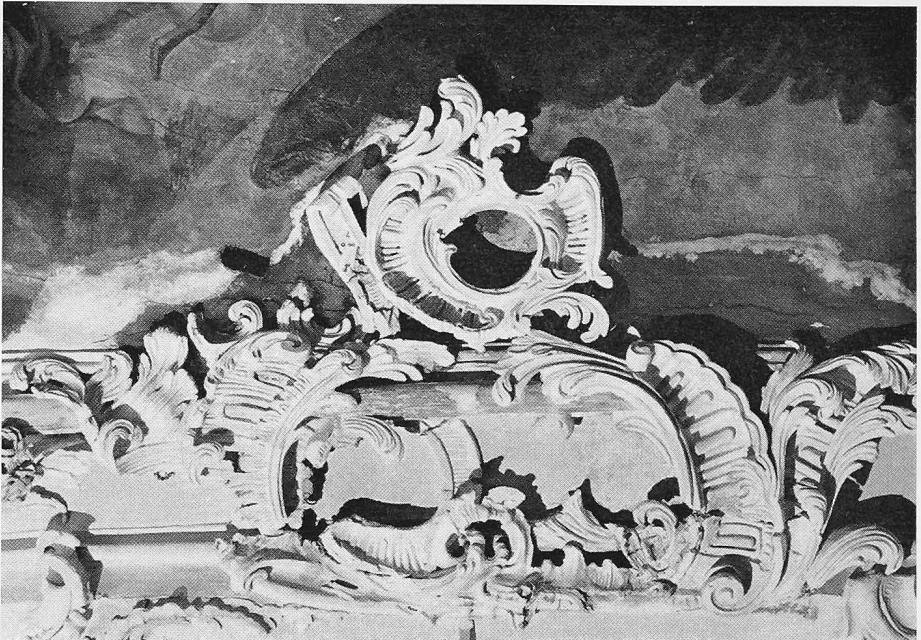
Im Jahre 1866 wurde die ursprüngliche Kartusche durch falsche Stuckpartien verändert  
(Zustand vor der Restauration von 1962/64)
