Zeitschrift: Schweizerische Bauzeitung
Herausgeber: Verlags-AG der akademischen technischen Vereine
Band: 84 (1966)
Heft: 5

Die Verfärbungen an natürlichen Bausteinen infolge Verwitterung von Eisensulfidmineralien

Von Dr. Jacques Weber, Petrograph, EMPA, Dübendorf

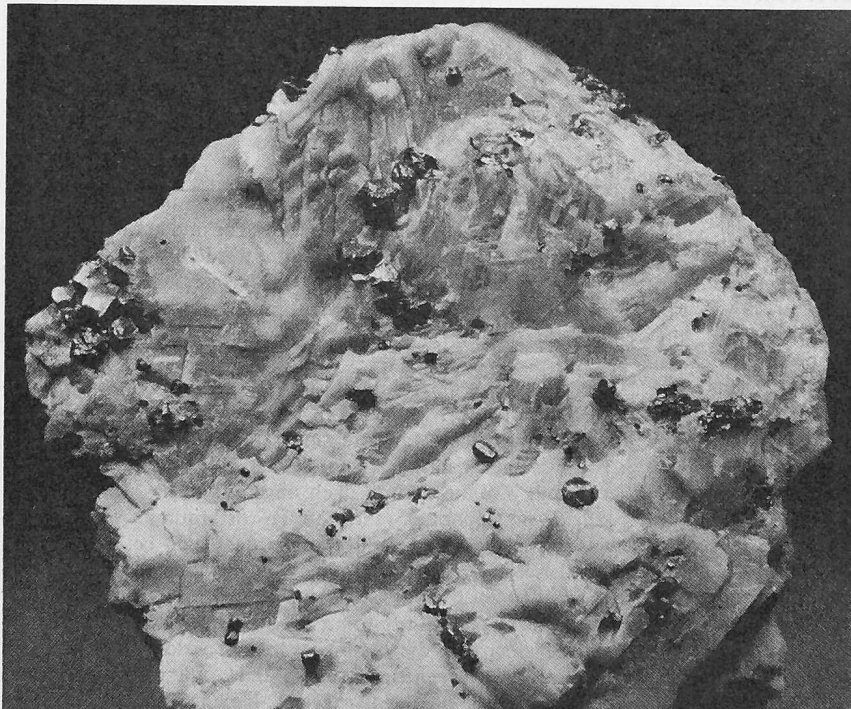
Die Marmorgesteine führen fast immer Pyrit in meist lupen-grossen Körnern (rd. 0,1 mm) und in wechselnden Mengen (Bilder 3 und 5); völlig pyritfreie Marmore sind sehr selten. Marmorplatten, die im Freien stehen oder sonst ständigen Feuchtigkeitseinwirkungen ausgesetzt sind, beginnen schon nach ungefähr sechs Monaten oder einem Jahr etwas gelbbraun oder schwach rostbraun zu werden. All-mählich verstärkt sich die Verfärbung, so dass bald bei pyritreichen Platten schlierige oder streifige braune Zonen immer deutlicher auf-fallen. Nach etwa zwei bis drei Jahren sind alle Pyritkörnerchen in der Oberflächenschicht der Marmorplatte völlig zersetzt und verschwun-den; zurück bleiben nur die braunen Flecken, welche zum Teil von dunkleren Zentren ausgehen, also von dort, wo ursprünglich die Pyritkörner lagen. Die bei der Pyritzeretzung entstehenden schwefel-sauren Lösungen rauhen die Gesteinsoberfläche in der Umgebung der Sulfidkörner auf und bilden so eine gut haftende Unterlage für den Rostansatz.

Bild 3. Pyritkristalle in grobkörnigem Kalkmarmor angereichert. Die etwa 0,1 bis 2 mm grossen Pyritkristalle lassen zum Teil pentagondodekaedrische Formen erkennen

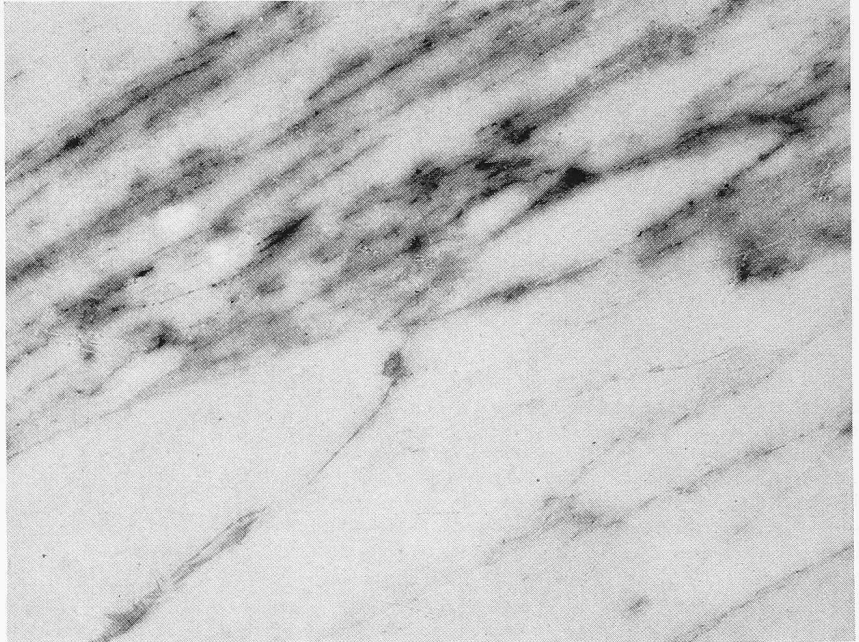
Bild 4. Geschliffene Kalkmarmorplatte aus Carrara. In der oberen Bildhälfte streifige bis schlierige Verfärbungen, ausgehend von Zonen mit grossen Pyritanhäufungen in sehr feinen Körnern (rd. 0,02 bis 0,15 mm Φ). Diese Oberflächenpartie sah ursprünglich ähnlich wie diejenige der unteren Bildhälfte aus, wo die grauen dolomitischen Streifen die einzige Musterung des Gesteins darstellen

Marmorplatten werden am einfachsten durch sorgfältiges, nur leichtes, «eisenfreies» Nachschleifen oder Nachpolieren gereinigt. Die Oberflächenschicht, welche dabei entfernt wird, darf nicht zu dick sein, denn sonst würden wiederum Pyritkörnchen aus der Tiefe freigelegt. Eine vollständige Entfernung der Flecken ist aus diesem Grunde nicht möglich, denn in der näheren Umgebung von Pyritanhäufungen dringt der Limonit durch die Wirkung der potenzierten Verwitterung ziemlich tief in das Gestein ein. Würde man versuchen, auch diese Farbzentren zu entfernen, so müsste man eine viel zu dicke Oberflächenschicht abtragen und würde dabei andere, tieferliegende Pyritkristalle freilegen.

Graustreifige Carrara-Marmore können nur sehr schwer oder überhaupt nicht gereinigt werden. Die grauen, etwas dolomitischen Streifen sind wesentlich durchlässiger als das übrige Gestein und weisen zudem sehr oft Pyritanhäufungen auf; die Eisenhydratlösungen können hier deshalb viel tiefer eindringen.

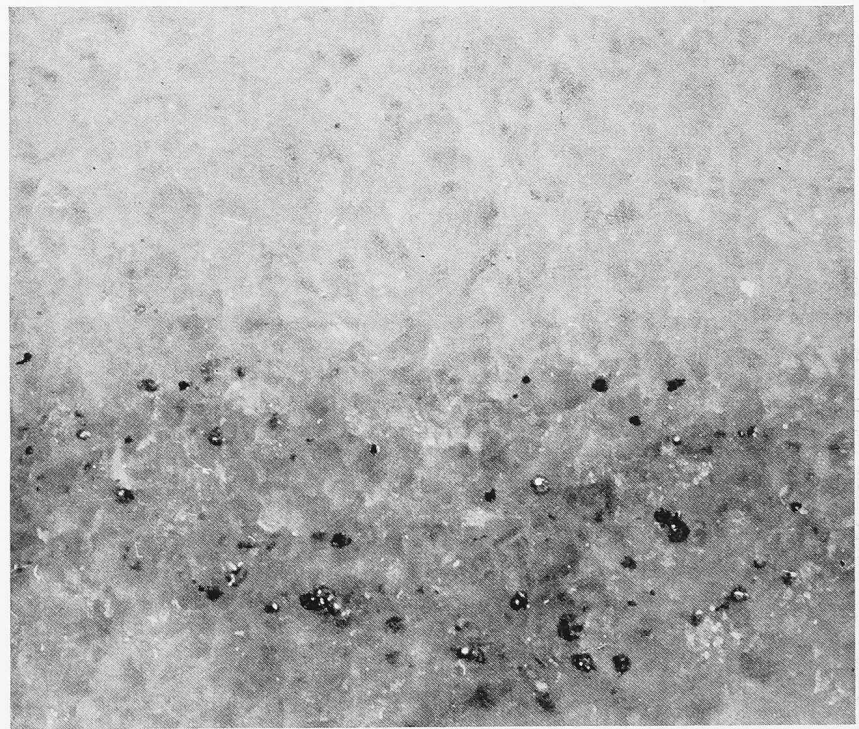
Bild 5. Detailaufnahme der Marmorplatte von Bild 4 in rd. 25facher Vergrößerung. Die pyritreiche Partie ist intensiv rostbraun verfärbt und kontrastiert stark mit der weissen pyritfreien Fläche in der oberen Bildhälfte

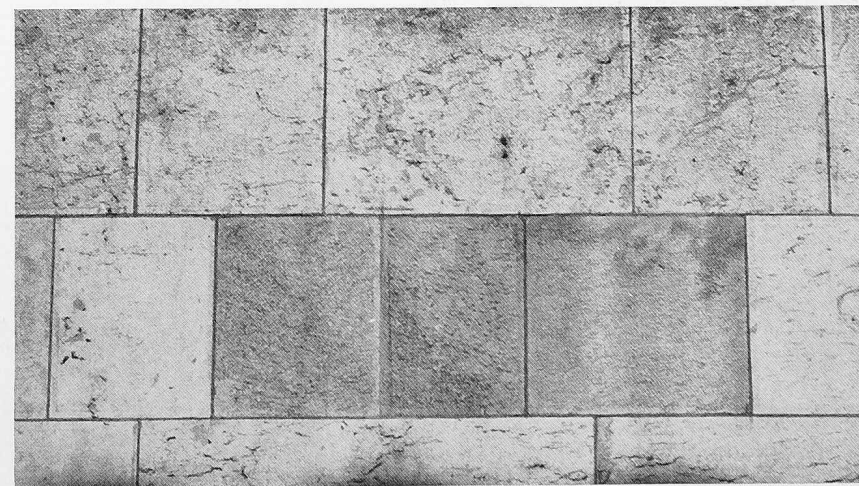
Die Art der Verteilung und der Anordnung der Pyritkörner im Gestein spielt für die Fleckenbildung eine sehr grosse Rolle. Gleich-mässig verteilte Körnerchen führen zu schwachen gleichmässigen Ver-färbungen, während Pyritkonzentrationen in Zügen oder in Nestern, wie sie zum Beispiel bei Carrara-Marmoren in den grauen, meist dolomitischen Streifen des Gesteins häufig anzutreffen sind, zu un-regelmässigen, sehr intensiv gefärbten Flecken Anlass geben (Bilder 4 und 5). Bei Fassadenverkleidungen und bei Bodenbelägen sind es sehr oft nur einzelne Platten, welche besonders reich an Sulfidmineralien sein können und sich daher von der grauweisen Umgebung stark abheben (Bild 6).

Bild 6. Rostbraun verfärbte pyritreiche Marmorplatten an einer Fassade aus hellgrauen Kalksteinen

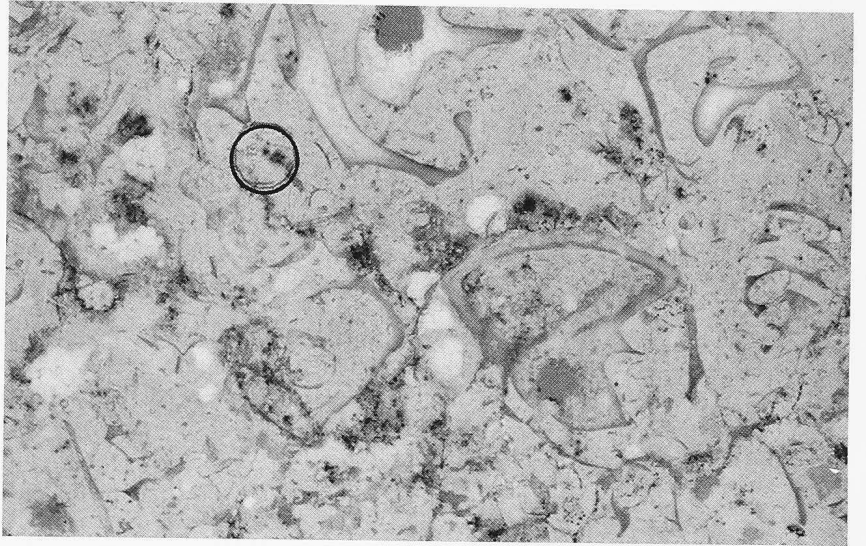
Bild 8. Detailaufnahme aus derselben Gesteinsplatte wie im Bild 7 (Kreismarkierung), in rd. 25facher Vergrößerung. Erkennbar sind die Farbhöfe um die Pyritkristalle und die diffuse bis schlierige Fleckenbildung

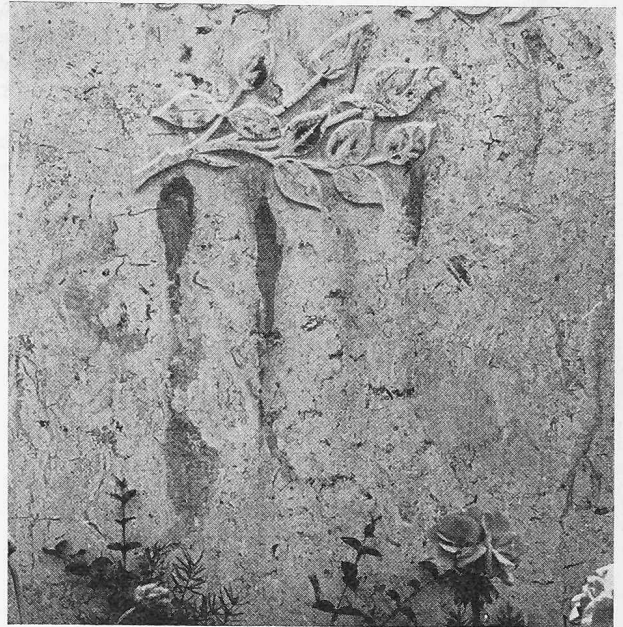
Bild 10. Fleckenbildungen ausgehend von starken Pyritanhäufungen an einem Grabstein aus Jurakalkstein

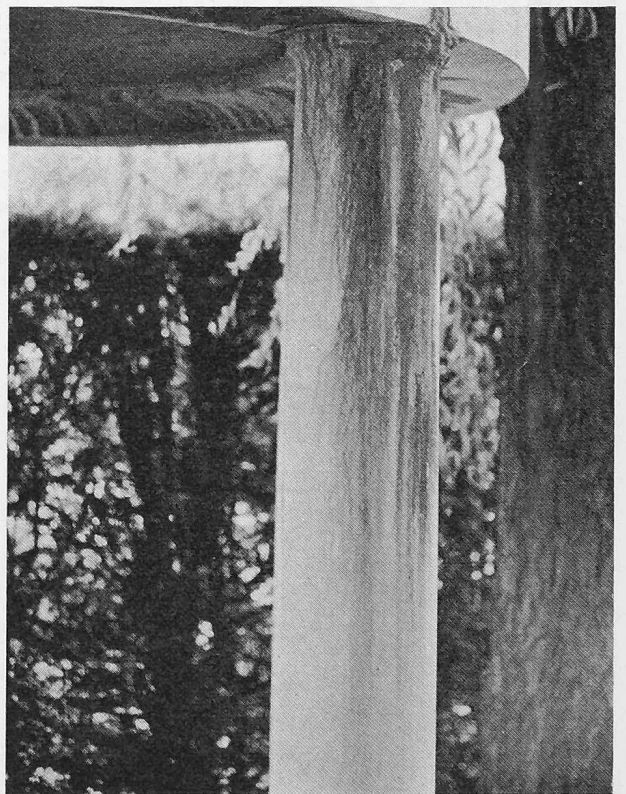
Bild 11. Sehr intensive örtliche Verfärbung an einer Denkmalsäule aus Marmor, ausgehend von einem Pyritherd im obersten Teil der Säule

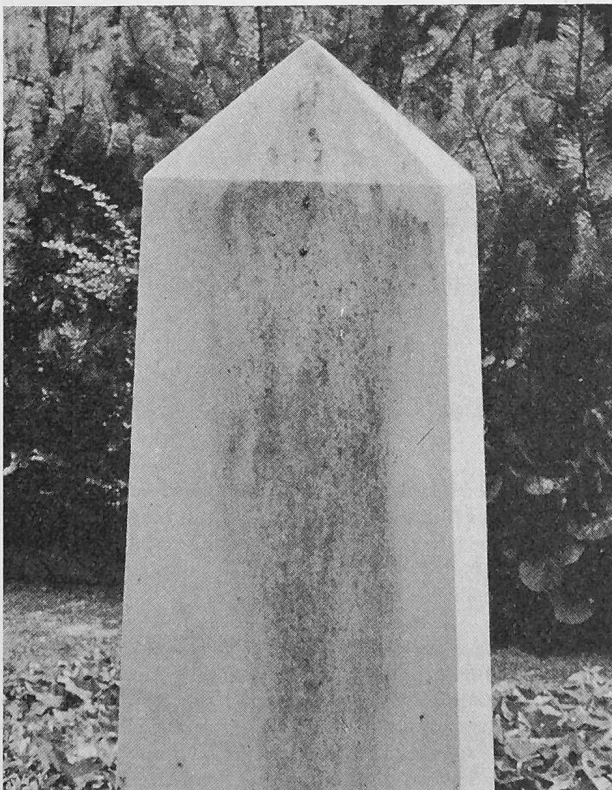
Bild 12. Starke Verfärbungen an einem Grabstein aus Carrara-Marmor
