Zeitschrift:	Schweizerische Bauzeitung
Herausgeber:	Verlags-AG der akademischen technischen Vereine
Band:	84 (1966)
Heft:	5
Artikel:	Die Verfärbungen an natürlichen Bausteinen infolge Verwitterung von Eisensulfidmineralien
Autor:	Weber, Jacques
DOI:	https://doi.org/10.5169/seals-68827

Die Verfärbungen an natürlichen Bausteinen infolge Verwitterung von Eisensulfidmineralien

Von Dr. Jacques Weber, Petrograph, EMPA, Dübendorf

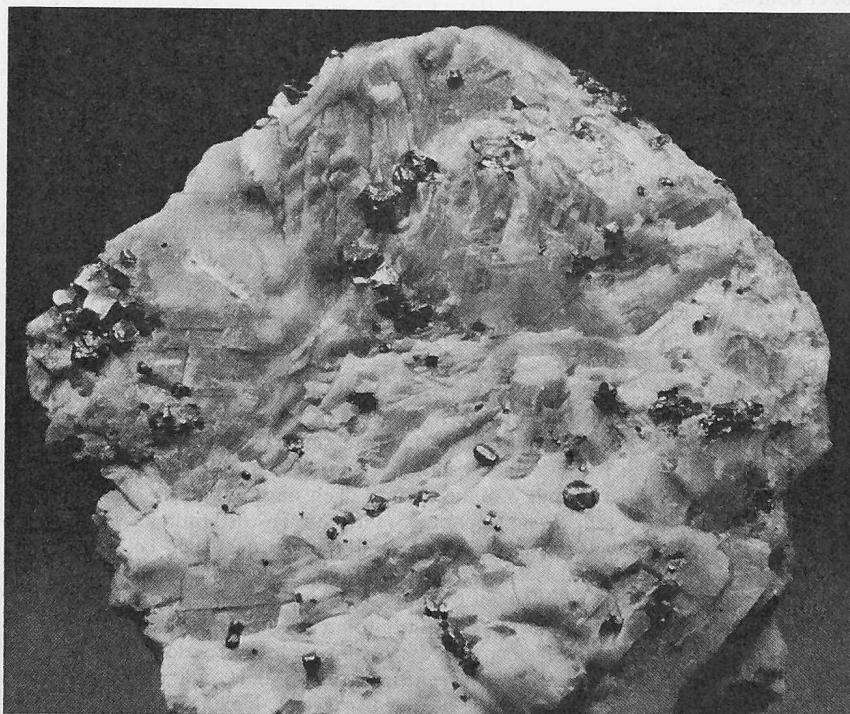
Die Marmorgesteine führen fast immer Pyrit in meist lungengrossen Körnern (rd. 0,1 mm) und in wechselnden Mengen (Bilder 3 und 5); völlig pyritfreie Marmore sind sehr selten. Marmorplatten, die im Freien stehen oder sonst ständigen Feuchtigkeitseinwirkungen ausgesetzt sind, beginnen schon nach ungefähr sechs Monaten oder einem Jahr etwas gelbbraun oder schwach rostbraun zu werden. Allmählich verstärkt sich die Verfärbung, so dass bald bei pyritreichen Platten schlierige oder streifige braune Zonen immer deutlicher auftreten. Nach etwa zwei bis drei Jahren sind alle Pyritkörnchen in der Oberflächenschicht der Marmorplatte völlig zersetzt und verschwunden; zurück bleiben nur die braunen Flecken, welche zum Teil von dunkleren Zentren ausgehen, also von dort, wo ursprünglich die Pyritkörner lagen. Die bei der Pyritzersetzung entstehenden schwefelsauren Lösungen rauen die Gesteinoberfläche in der Umgebung der Sulfatkörner auf und bilden so eine gut haftende Unterlage für den Rostansatz.

Bild 3. Pyritkristalle in grobkörnigem Kalkmarmor angereichert. Die etwa 0,1 bis 2 mm grossen Pyritkristalle lassen zum Teil pentagondodekaedrische Formen erkennen

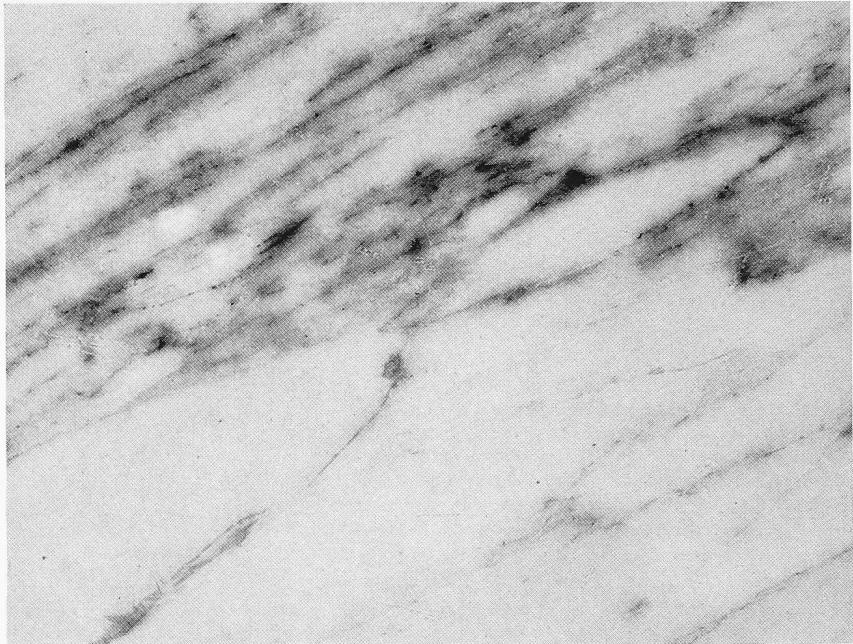
Bild 4. Geschliffene Kalkmarmorplatte aus Carrara. In der oberen Bildhälfte streifige bis schlierige Verfärbungen, ausgehend von Zonen mit grossen Pyritanhäufungen in sehr feinen Körnern (rd. 0,02 bis 0,15 mm \varnothing). Diese Oberflächenpartie sah ursprünglich ähnlich wie diejenige der unteren Bildhälfte aus, wo die grauen dolomitischen Streifen die einzige Musterung des Gesteins darstellen

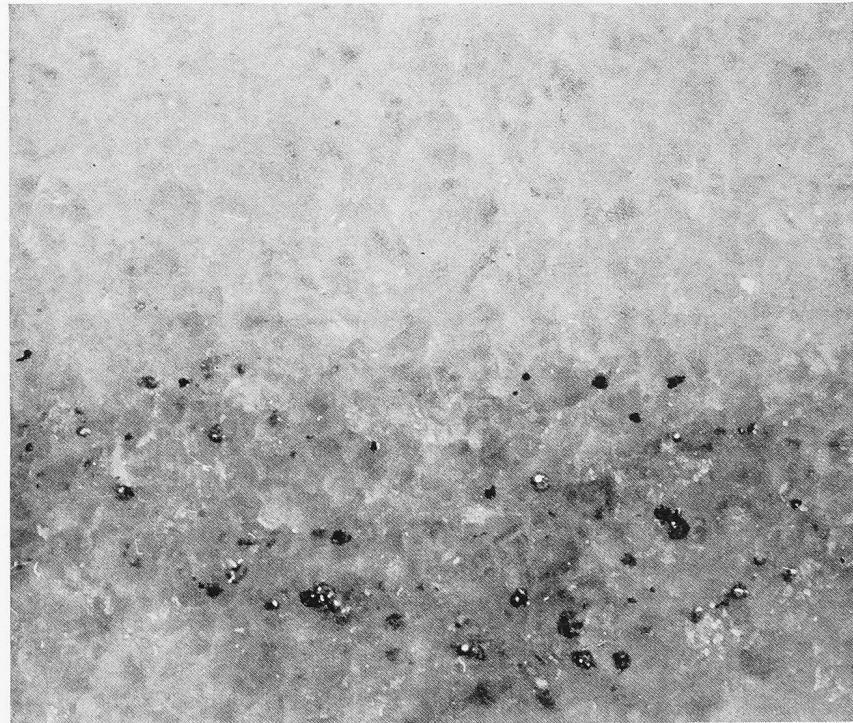
Bild 5. Detailaufnahme der Marmorplatte von Bild 4
in rd. 25facher Vergrösserung. Die pyritreiche Partie ist
intensiv rostbraun verfärbt und kontrastiert stark mit
der weissen pyritfreien Fläche in der oberen Bildhälfte

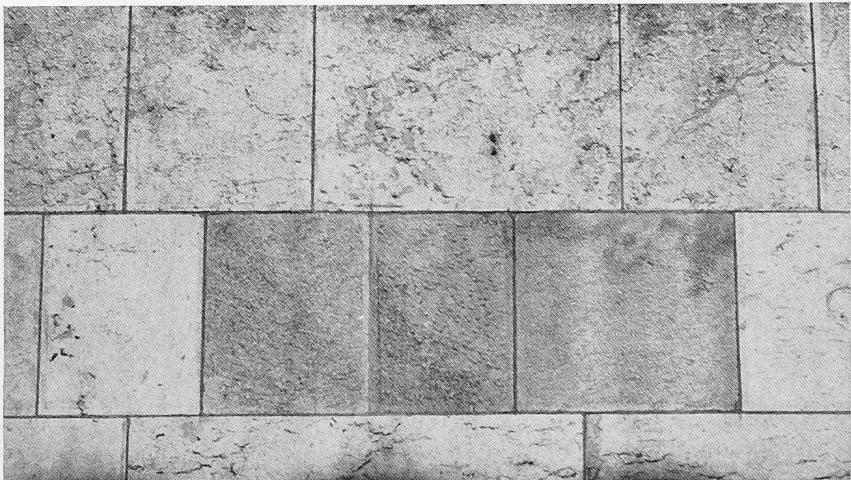
Die Art der Verteilung und der Anordnung der Pyritkörner im Gestein spielt für die Fleckenbildung eine sehr grosse Rolle. Gleichmässig verteilte Körnchen führen zu schwachen gleichmässigen Verfärbungen, während Pyritkonzentrationen in Zügen oder in Nestern, wie sie zum Beispiel bei Carrara-Marmoren in den grauen, meist dolomitischen Streifen des Gesteins häufig anzutreffen sind, zu unregelmässigen, sehr intensiv gefärbten Flecken Anlass geben (Bilder 4 und 5). Bei Fassadenverkleidungen und bei Bodenbelägen sind es sehr oft nur einzelne Platten, welche besonders reich an Sulfidmineralien sein können und sich daher von der grauweissen Umgebung stark abheben (Bild 6).

Bild 6. Rostbraun verfärbte pyritreiche Marmorplatten
an einer Fassade aus hellgrauen Kalksteinen

Die Fassade eines Neubaus in Zürich wurde mit Platten aus weissem, grau gestreiftem Carrara-Marmor verkleidet. Nach einem Jahr begannen grosse Fassadenpartien sich gelbbraun zu verfärbten, und nach etwa zwei Jahren waren die Flecken stellenweise so auffallend, dass der Bauherr eine Untersuchung veranlasste. Diese ergab, dass die nach Nordwesten gerichteten Fassadenteile, welche am stärksten dem Regen ausgesetzt waren und nur langsam trocknen konnten, besonders intensiv gefleckt waren, während die südlichen Partien nur schwache Verfärbungen zeigten; regengeschützte Platten unter dem Vordach oder in den Hauseingangsnischen waren völlig frei von Verfärbungen. Die mikroskopische Prüfung zeigte, dass die streifig-schlierigen Flecken von Zentren ausgingen, die reichlich Pyritkörnchen von 0,01 bis 0,20 mm Grösse enthielten und die vorzugsweise in den grauen, etwas dolomitischen Streifen konzentriert waren. Eine Durchdringung der Platten mit eisenrothaltigen Lösungen war ausgeschlossen. Der Versetz- und der Fugenmörtel reagierten stark, eine fleckenfreie Randzone von rd. 1,5–2 cm Breite deutlich phenolphaleinalkalisch. Als eindeutige Ursache der Fleckenbildung wurde die Verwitterung des Pyrites erkannt.

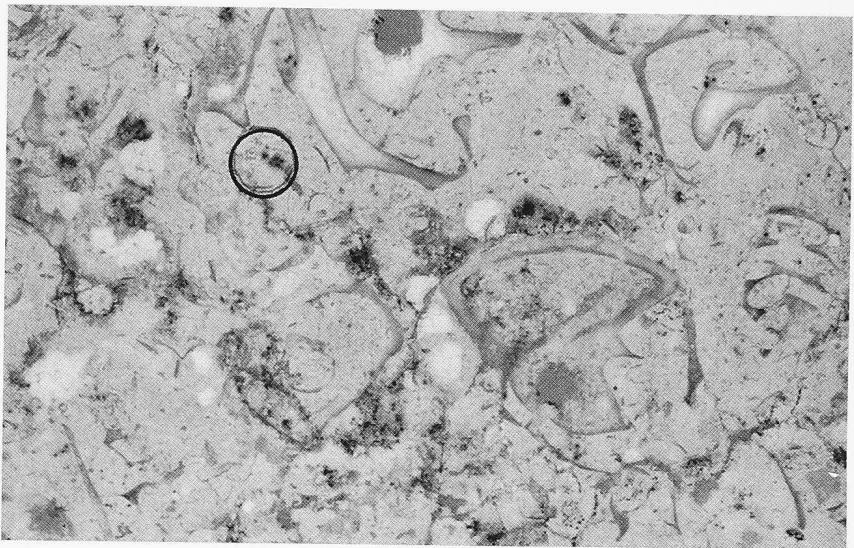
Bild 7. Geschliffene Oberfläche einer Platte aus einem an Spiralschnecken-Trümmern reichen Kalkstein des mittleren Malm. Die zahlreichen schwarzen Punkte sind verwitterte, rostbraun verfärbte Pyritkristalle. Die Fleckenbildung ist in der Detailaufnahme der mit einem Kreis markierten Stelle deutlicher erkennbar (Bild 8)

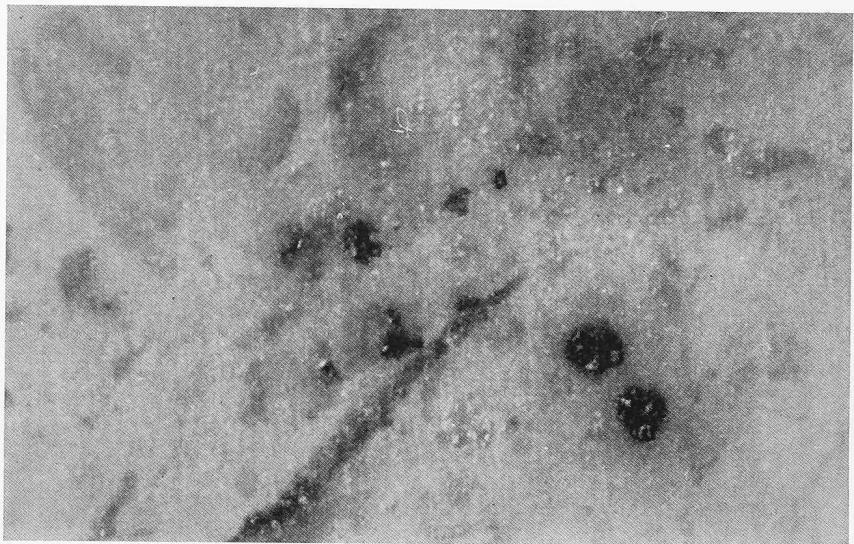
Bild 8. Detailaufnahme aus derselben Gesteinsplatte wie im Bild 7 (Kreismarkierung), in rd. 25facher Vergrösserung. Erkennbar sind die Farbhöfe um die Pyritkristalle und die diffuse bis schlierige Fleckenbildung

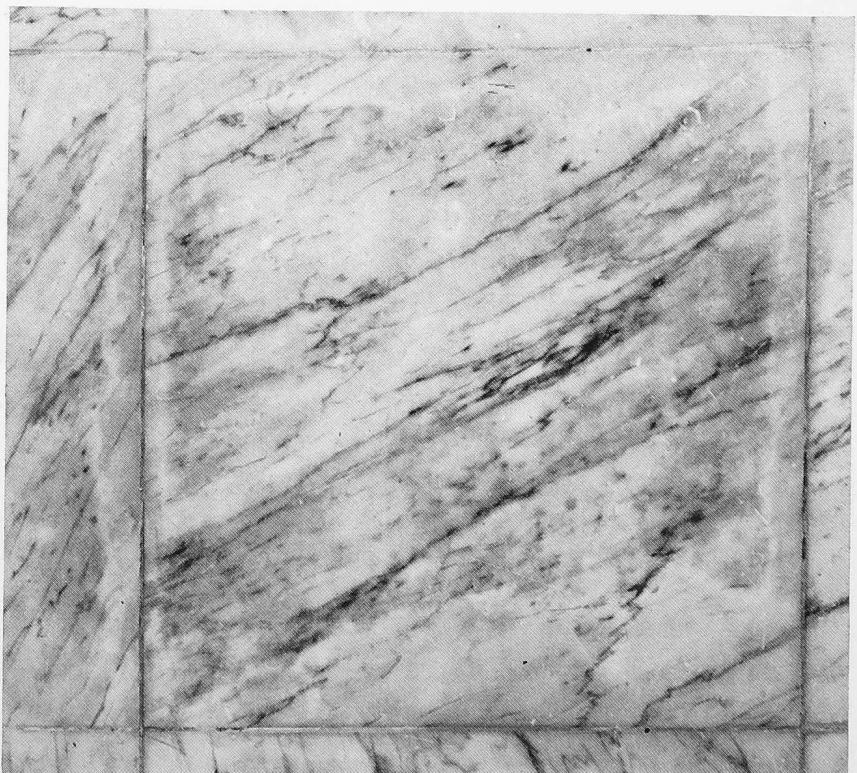
Bild 9. Verfärbte Bodenplatten aus pyritreichem Carrara-Marmor. Die Randpartien der Platten sind durch die konservierende Wirkung alkalischer Infiltrationslösungen aus dem Fugenmörtel unverfärbt geblieben

Ähnliche Ergebnisse lieferte die Untersuchung von Bodenplatten aus weissem Carrara-Marmor beim Haupteingang und auf dem Treppenvorplatz des Untergeschosses eines anderen Neubaus in Zürich. Viele dieser Marmorplatten waren besonders pyritreich und zeigten sehr intensive, unregelmässige, wirklich entstellende Flecken. Die streifigen Flecken verliefen völlig konkordant mit den Richtlinien der Zonen mit Pyritanreicherungen. Die Verwitterung wurde in diesem Falle hauptsächlich durch die Feuchtigkeit der regelmässigen Bodenreinigung und durch nasses Schuhwerk gefördert. Auch hier wurde die Erscheinung der schwach alkalischen, rd. 1–3 cm breiten fleckenfreien Randzone der Platten sehr deutlich festgestellt (Bild 9). Gleichermaßen kann von einem Bodenbelag aus Carrara-Marmor in einer Wohnung eines Neubaus in der Westschweiz berichtet werden, wo die Zersetzung des Pyrites anscheinend durch häufiges Waschen des Bodens begünstigt wurde.

In allen erwähnten Fällen muss die Fleckenfreiheit der Plattenränder auf den konservierenden (oxidationshemmenden) Einfluss der alkalischen Lösungen, welche aus dem Fugenmörtel in das Gestein eindringen, zurückgeführt werden. Dieser Einfluss ist in zweierlei Hinsicht bedeutend:

1. Die alkalische Lösung (Calcium- und Alkalihydroxid) neutralisiert die bei der Sulfidzersetzung entstehende Schwefelsäure unter Bildung von Gips und verhindert deshalb die potenzierte Verwitterung.
2. Die verwitterungsfördernde Einwirkung von Schwefeldioxid und von schwefliger Säure aus rauchgashaltiger Luft, wird durch die Neutralisation dieser Schwefelverbindungen unterbunden.

Auch die Unterflächen der Platten, welche auf dem stark alkalischen Versetzmörtel ruhten, waren stets frei von Rostflecken, was den konservierenden Einfluss der alkalischen Lösungen eindeutig bestätigt.

Bei Bodenbelägen aus reinen Marmorgesteinen besteht keine Aussicht, dass die Fleckenbildung in absehbarer Zeit aufhört. Diese Gesteine sind wenig verschleissfest und nützen sich relativ rasch ab. Dadurch gelangen aber weitere Pyritkörnchen aus dem geschützten inneren Bereich des Gesteins an dessen Oberfläche, und der Oxidationsprozess kann dann von neuem beginnen. Auch das Nachschleifen oder Nachpolieren der gefleckten Oberflächen hat in solchen Fällen nicht viel Sinn.

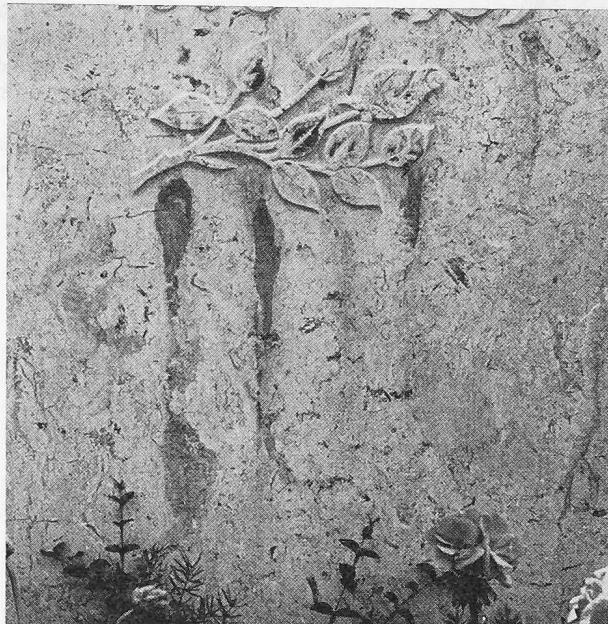
Bild 10. Fleckenbildungen ausgehend von starken Pyritanhäufungen an einem Grabstein aus Jurakalkstein

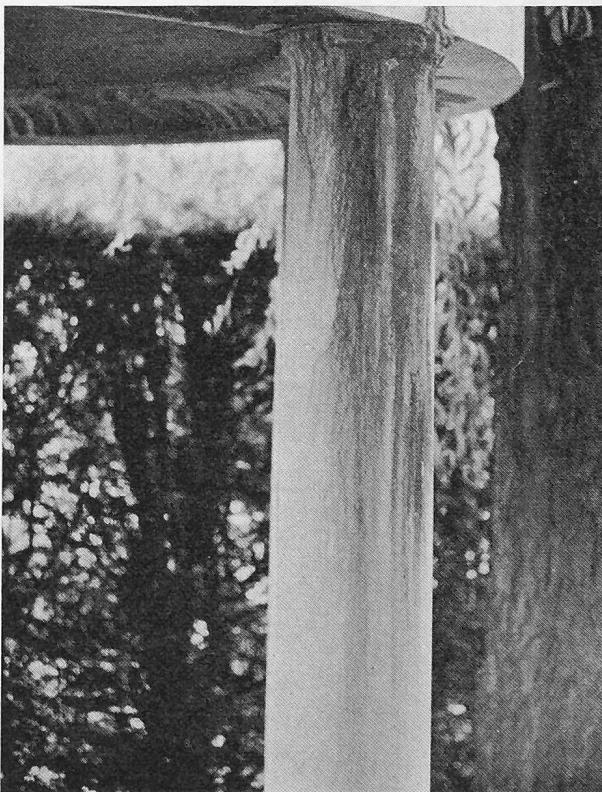
Bild 11. Sehr intensive örtliche Verfärbung an einer Denkmalsäule aus Marmor, ausgehend von einem Pyritherd im obersten Teil der Säule

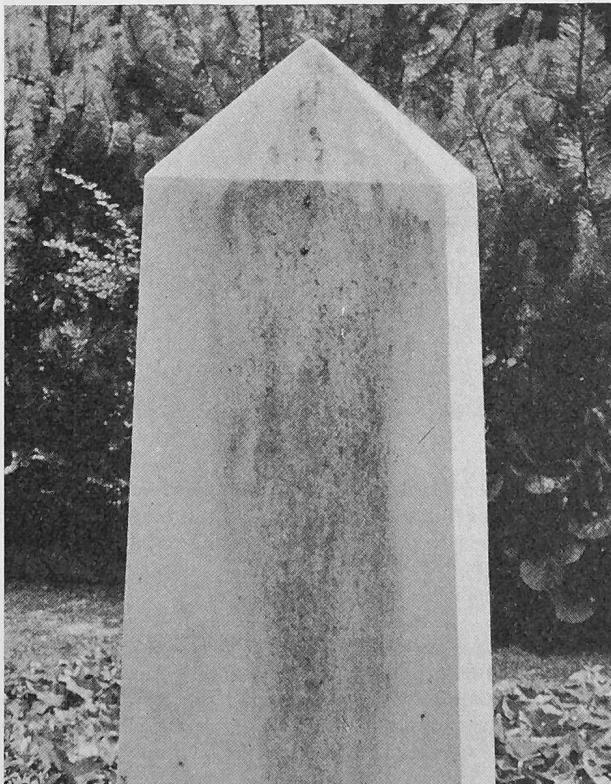
Bild 12. Starke Verfärbungen an einem Grabstein aus Carrara-Marmor
