Die Verfärbungen an natürlichen Bausteinen infolge Verwitterung von Eisensulfidmineralien

Von Dr. Jacques Weber, Petrograph, EMPA, Dübendorf

4. Beispiele charakteristischer Schadenfälle

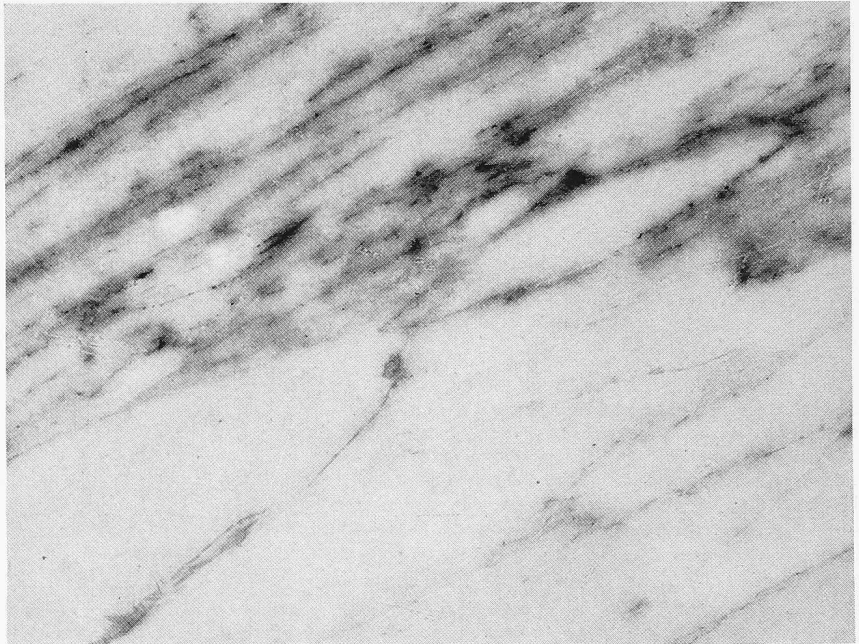
Bild 4. Geschliffene Kalkmarmorplatte aus Carrara. In der oberen Bildhälfte streifige bis schlierige Verfärbungen, ausgehend von Zonen mit grossen Pyritanhäufungen in sehr feinen Körnern (rd. 0,02 bis 0,15 mm Φ). Diese Oberflächenpartie sah ursprünglich ähnlich wie diejenige der unteren Bildhälfte aus, wo die grauen dolomitischen Streifen die einzige Musterung des Gesteins darstellen

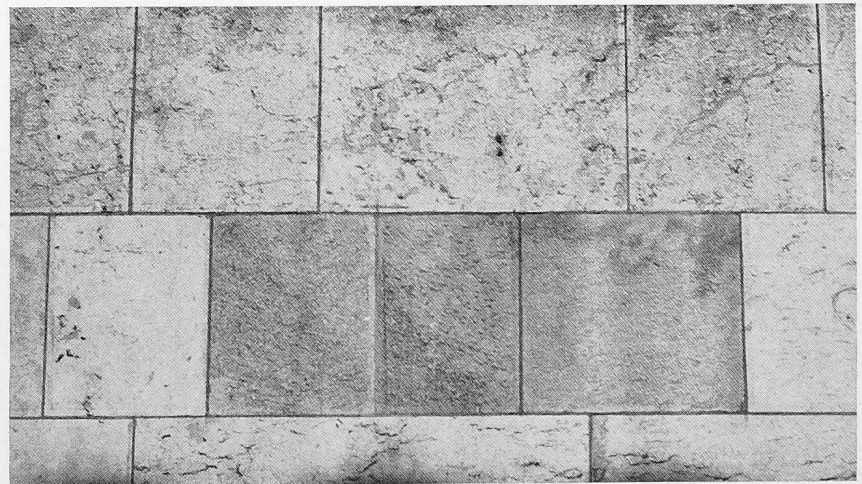
Bild 6. Rostbraun verfärbte pyritreiche Marmorplatten an einer Fassade aus hellgrauen Kalksteinen

Die Fassade eines Neubaus in Zürich wurde mit Platten aus weissem, grau gestreiftem Carrara-Marmor verkleidet. Nach einem Jahr begannen grosse Fassadenpartien sich gelbbraun zu verfärben, und nach etwa zwei Jahren waren die Flecken stellenweise so auffallend, dass der Bauherr eine Untersuchung veranlasste. Diese ergab, dass die nach Nordwesten gerichteten Fassadenteile, welche am stärksten dem Regen ausgesetzt waren und nur langsam trocknen konnten, besonders intensiv gefleckt waren, während die südlichen Partien nur schwache Verfärbungen zeigten; regengeschützte Platten unter dem Vordach oder in den Hauseingangsnischen waren völlig frei von Verfärbungen. Die mikroskopische Prüfung zeigte, dass die streifig-schlierigen Flecken von Zentren ausgingen, die reichlich Pyritkörnchen von 0,01 bis 0,20 mm Grösse enthielten und die vorzugsweise in den grauen, etwas dolomitischen Streifen konzentriert waren. Eine Durchdringung der Platten mit eisenrosthaltigen Lösungen war ausgeschlossen. Der Versetz- und der Fugenmörtel reagierte stark, eine fleckenfreie Randzone von rd. 1,5–2 cm Breite deutlich phenolptaleinalkalisch. Als eindeutige Ursache der Fleckenbildung wurde die Verwitterung des Pyrites erkannt.

Marmorplatten werden am einfachsten durch sorgfältiges, nur leichtes, «eisenfreies» Nachschleifen oder Nachpolieren gereinigt. Die Oberflächenschicht, welche dabei entfernt wird, darf nicht zu dick sein, denn sonst würden wiederum Pyritkörnchen aus der Tiefe freigelegt. Eine vollständige Entfernung der Flecken ist aus diesem Grunde nicht möglich, denn in der näheren Umgebung von Pyritanhäufungen dringt der Limonit durch die Wirkung der potenzierten Verwitterung ziemlich tief in das Gestein ein. Würde man versuchen, auch diese Farbzentren zu entfernen, so müsste man eine viel zu dicke Oberflächenschicht abtragen und würde dabei andere, tieferliegende Pyritkristalle freilegen.

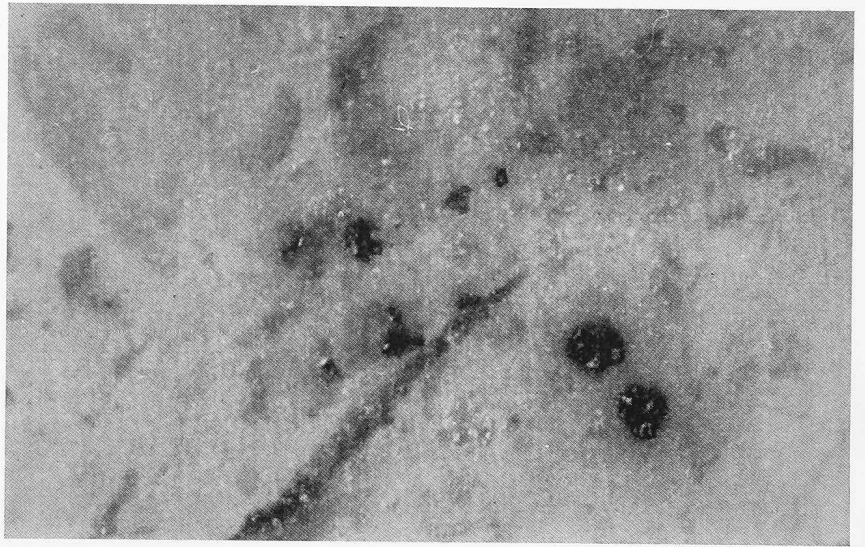
Bild 9. Verfärbte Bodenplatten aus pyritreichem Carrara-Marmor. Die Randpartien der Platten sind durch die konservierende Wirkung alkalischer Infiltrationslösungen aus dem Fugenmörtel unverfärbt geblieben

Ähnliche Ergebnisse lieferte die Untersuchung von Bodenplatten aus weissem Carrara-Marmor beim Haupteingang und auf dem Treppenvorplatz des Untergeschosses eines anderen Neubaus in Zürich. Viele dieser Marmorplatten waren besonders pyritreich und zeigten sehr intensive, unregelmässige, wirklich entstellende Flecken. Die streifigen Flecken verliefen völlig konkordant mit den Richtlinien der Zonen mit Pyritanreicherungen. Die Verwitterung wurde in diesem Falle hauptsächlich durch die Feuchtigkeit der regelmässigen Bodenreinigung und durch nasses Schuhwerk gefördert. Auch hier wurde die Erscheinung der schwach alkalischen, rd. 1–3 cm breiten fleckenfreien Randzone der Platten sehr deutlich festgestellt (Bild 9). Gleiches kann von einem Bodenbelag aus Carrara-Marmor in einer Wohnung eines Neubaus in der Westschweiz berichtet werden, wo die Zersetzung des Pyrites anscheinend durch häufiges Waschen des Bodens begünstigt wurde.

In allen erwähnten Fällen muss die Fleckenfreiheit der Plattenränder auf den konservierenden (oxidationshemmenden) Einfluss der alkalischen Lösungen, welche aus dem Fugenmörtel in das Gestein eindringen, zurückgeführt werden. Dieser Einfluss ist in zweierlei Hinsicht bedeutend:

1. Die alkalische Lösung (Calcium- und Alkalihydroxid) neutralisiert die bei der Sulfidzerersetzung entstehende Schwefelsäure unter Bildung von Gips und verhindert deshalb die potenzierte Verwitterung.
2. Die verwitterungsfördernde Einwirkung von Schwefeldioxid und von schwefliger Säure aus rauchgashaltiger Luft, wird durch die Neutralisation dieser Schwefelverbindungen unterbunden.

Auch die Unterflächen der Platten, welche auf dem stark alkalischen Versetzmörtel ruhten, waren stets frei von Rostflecken, was den konservierenden Einfluss der alkalischen Lösungen eindeutig bestätigt.

Bei Bodenbelägen aus reinen Marmorgesteinen besteht keine Aussicht, dass die Fleckenbildung in absehbarer Zeit aufhört. Diese Gesteine sind wenig verschleissfest und nützen sich relativ rasch ab. Dadurch gelangen aber weitere Pyritkörnchen aus dem geschützten inneren Bereich des Gesteins an dessen Oberfläche, und der Oxidationsprozess kann dann von neuem beginnen. Auch das Nachschleifen oder Nachpolieren der gefleckten Oberflächen hat in solchen Fällen nicht viel Sinn.
