Die Aarebrücke von Wangen

Von Konrad P. Meyer-Usteri, Obering. des IV. Kreises, Burgdorf

Denkmal und Verkehrsträger

Neue Pfeiler und Fahrbahnverstärkung im Jahre 1967

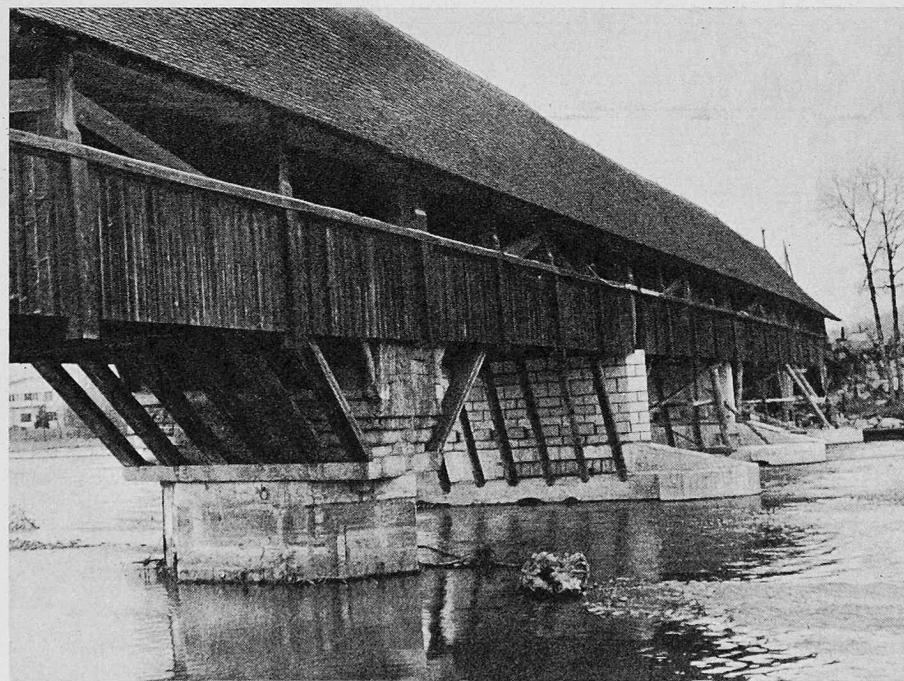
Bild 28. Oeffnungen V—I unterwasselseits. Bei den Betonpfeilern sind noch die provisorischen Abstützungen vorhanden. Der zukünftige Stauspiegel wird bei UK der Konsolen liegen

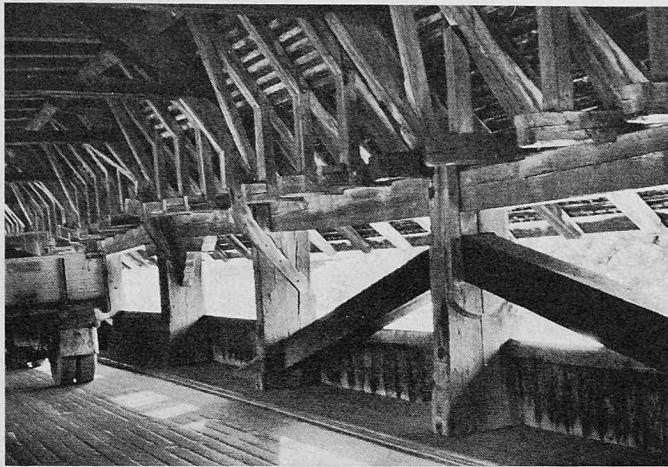
Bild 21. Dachbinder, vorne rechts der zugehörige Eichenpfosten, gegen 400jährig. Hängewerk in Oeffnung IV, starke Senkung der Dachpfetten erkennbar auf Joch 4 (rechts neben Lastwagen)

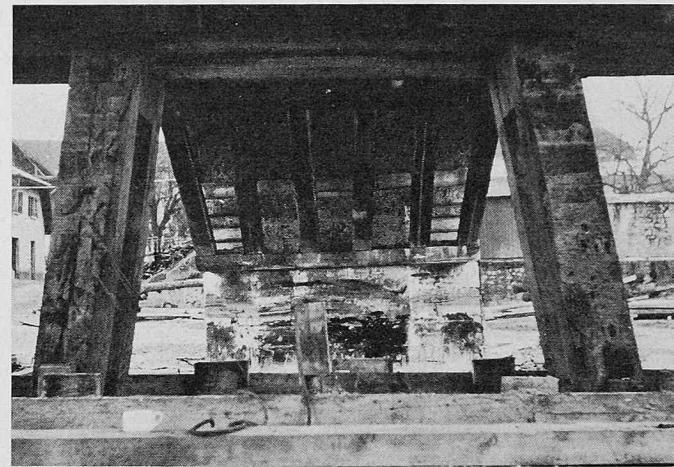
Bild 22. Durchblick durch das 1934 erstellte, eichene Joch 3 auf den talwärts geneigten Steinpfeiler. Am unteren Bildrand bereits die Pfeilerschalung

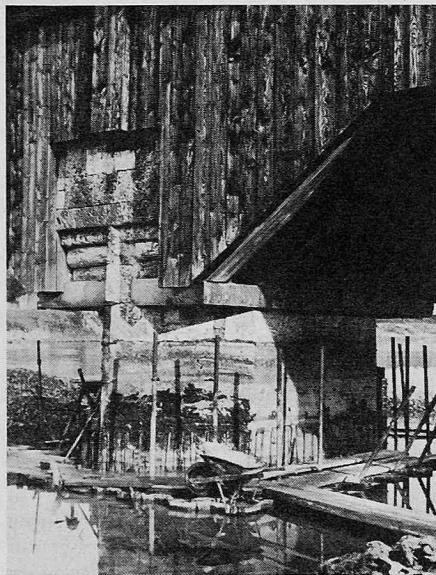
Bild 23. Steinpfeiler von 1552. Injektionsrohre, der Larssenkranz ist noch knapp über dem Wasserspiegel sichtbar

einer Decke wechselnder Mächtigkeit von Kiessand. Eine Kontrollbohrung im kommenden Spätherbst wird über die Qualität der Injektionen in Pfeiler und Untergrund Aufschluss geben.

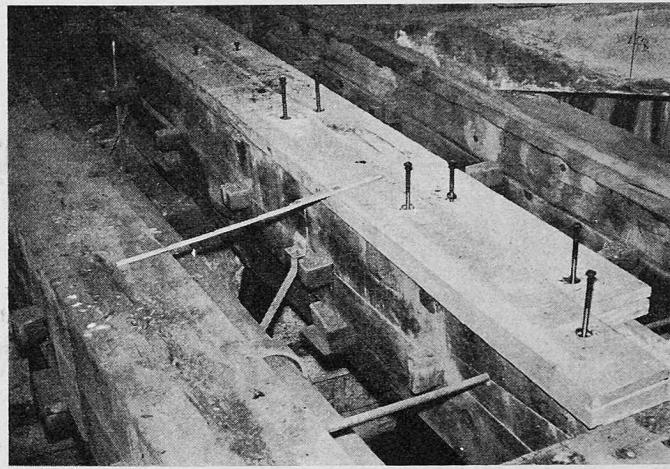
Bild 27. Öffnung IV. Einbau der eichenen Schiffung auf drei doppelt verdübelten, 1934 eingebauten Längsbalken 1–3. Oben rechts Versatz der Hängewerkstrebe im Längsbalken 1

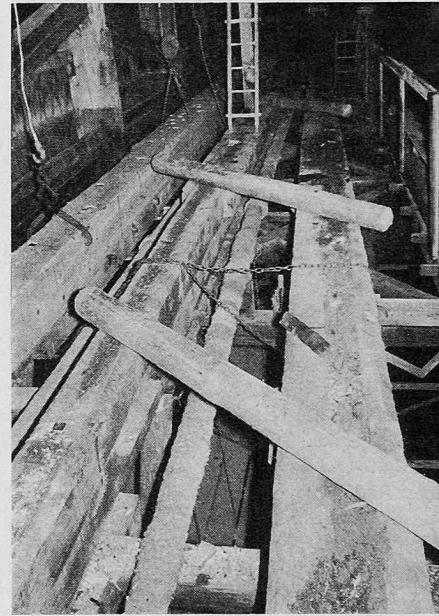
Bild 26. Öffnung I. Balken 2 von rd. 2,6 t, mit einfachen Mitteln eingebaut. Balken 3 und 4, von oben her morsch auf der ganzen Länge (rechts im Bilde)

5. Schutz der Längsbalken vor Tropfwasser In sechswöchiger Nachtarbeit ersetzte die Zimmereiunternehmung Jörg in Langnau i. E. die 10 cm starken Querbohlen durch solche von 14 cm (Bild 19). Fünf weitere Tage erforderte das Auswechseln der drei Fahrbahnbaulen 2, 3 und 4 in Öffnung I (Bild 26). Die vom Unternehmer vorgeschlagene Eichenschiiftung, durch Federn wasserdicht verbunden und aufgeschraubt, reduziert die Spannweite der Bohlen auf 60%, schützt die Längsbalken vor Tropfwasser und gleicht die ständigen Durchbiegungen der Balken aus (Bild 27). Das Liefert (ab Langnau), das Einbauen der drei neuen sowie das Entfernen der alten Balken kostete 16100 Fr. Die Erneuerung der Fahrbahn inkl. Eichenschiiftung (36000 Fr.) belief sich auf 150000 Fr., umfassend insgesamt $91,0 \times 6,2 = 565 \text{ m}^2$, was 300 Fr./m² effektiv nutzbare Verkehrsfläche ausmacht.

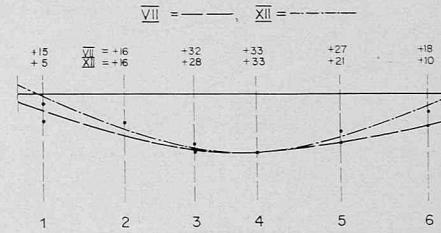
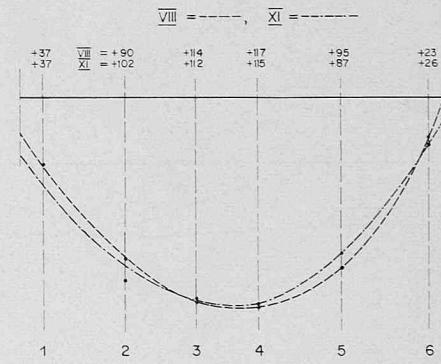
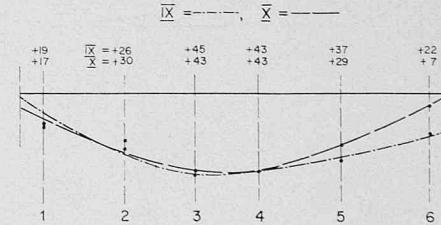
Bild 29e. Biegelinien der Querbohlen in den Messquerschnitten D, E, F, Werte in mm

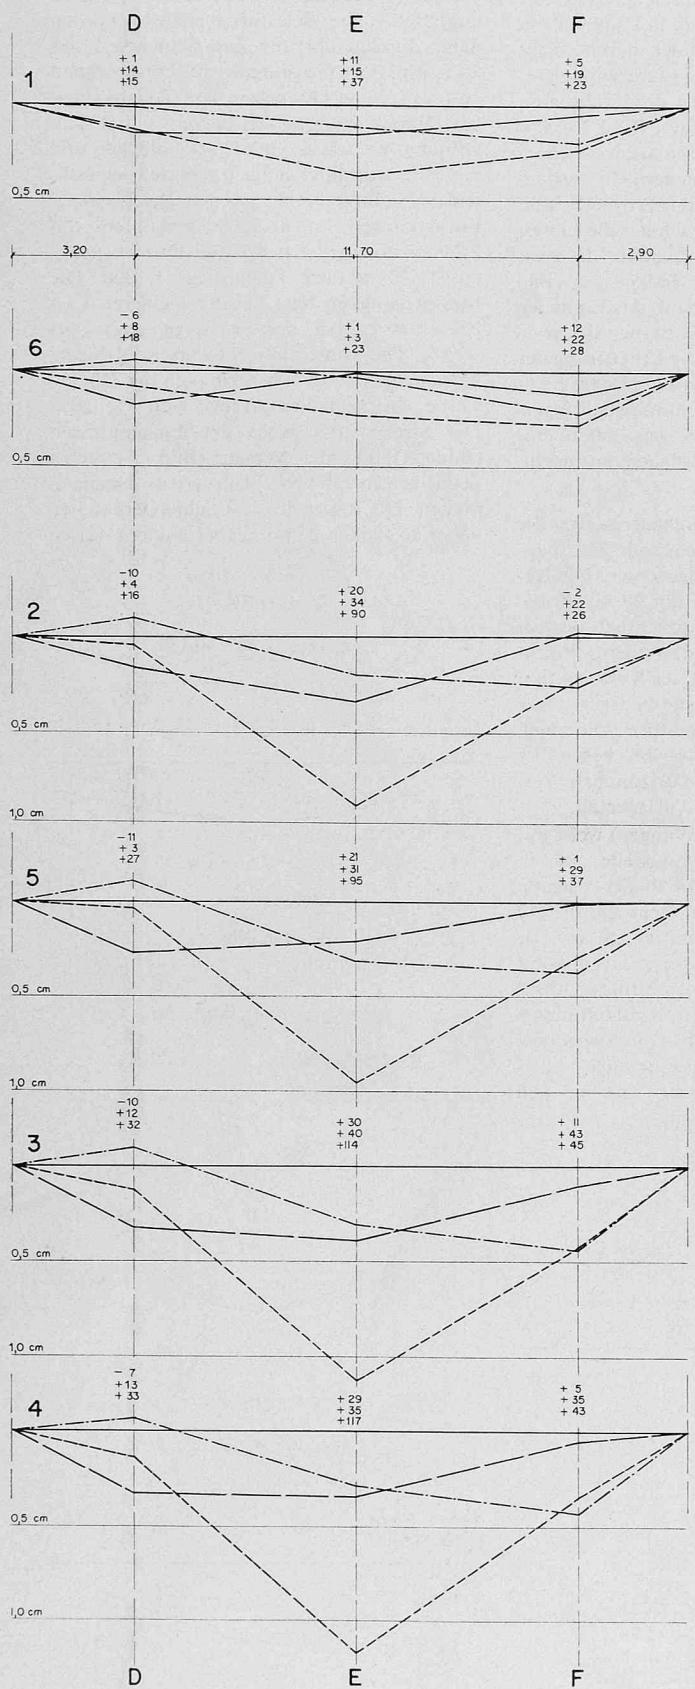
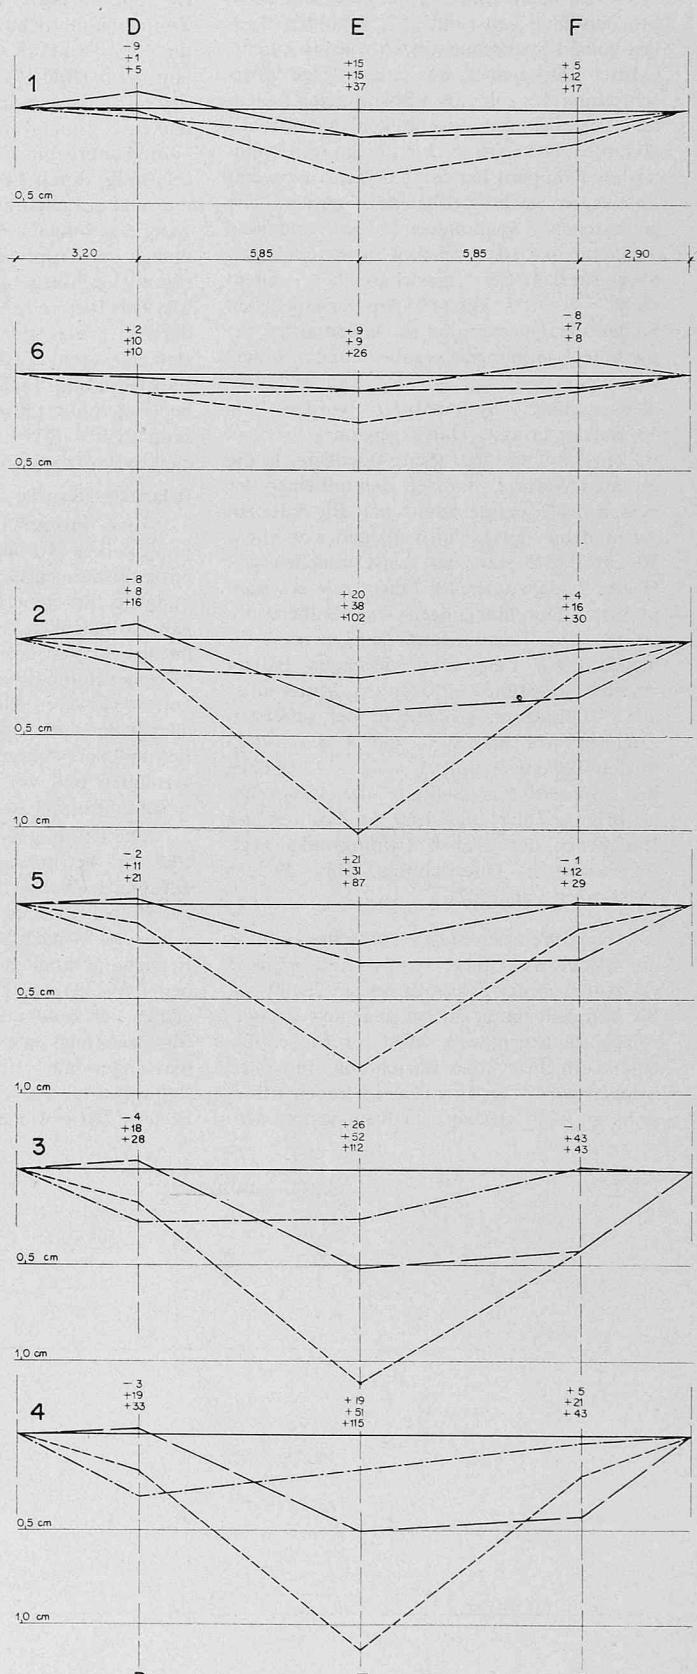
Massgebend ist für die vorliegende Konstruktion die Doppelachse, welche für die kurzen Spannweiten die grösste Lastkonzentration ergibt. Heute ist in der Verordnung über Strassenverkehrsregeln vom 13. 11. 62, Art. 67, Abs. 3, für Doppelachsen eine Maximallast von 14 t vorgesehen. Eine diesbezügliche Erhöhung um 36% auf 19 t wird angestrebt. Die Belastungsversuche wurden daher durchgeführt mit zwei Schleppern von 20 t resp. 35 t Gesamtgewicht, entsprechend 16 t resp. 26,6 t Doppelachslast. Die maximalen Durchbiegungen für Balken 3 und 4 in Öffnung V, belastet mit 35-t-Schlepper und aus zwei Lastdurchgängen gemittelt, erreichten in Feldmitte 11,4 mm. Bei gleichzeitigen Einsenkungen an den Strebenköpfen von 2,2 mm ergeben sich 9,2 mm Durchbiegung auf 11,70 m oder weniger als 1/1000. Die Messgenauigkeit liegt bei der kleineren Last bei $\pm 10\%$, bei der grösseren sogar bei $\pm 5\%$. Die konstruierten Querschnittsbiegelinien zeigen die grosse Steifigkeit der Hängewerke (trotz flacher Streben von 18° – 20°). Der Strebenstoss gegen den Eichenposten (Bild 21) und der Versatz (Bild 27, rechts oben) zeigen offenbar keine grosse Nachgiebigkeit. Die Räder des 35-t-Schleppers stehen näher an Balken 2 und 5, aber 3 und 4 weisen

Bild 29d. Durchbiegungen der Balken 1—6 von Öffnung V (Randfeld Wangen) für Belastungsfälle VII bis XII, gemessene Werte in mm

um 2,0 mm grössere Durchbiegungen in Balkenmitte (9,4 gegen 11,4 mm) auf.
