**Zeitschrift:** Schweizerische Bauzeitung  
**Herausgeber:** Verlags-AG der akademischen technischen Vereine  
**Band:** 86 (1968)  
**Heft:** 11

**Artikel:** Über neuartige "chemische" Bauschäden  
**Autor:** Esenwein, Paul  
**DOI:** <https://doi.org/10.5169/seals-70000>

Von Dr. P. Esenwein, EMPA, Dübendorf ZH

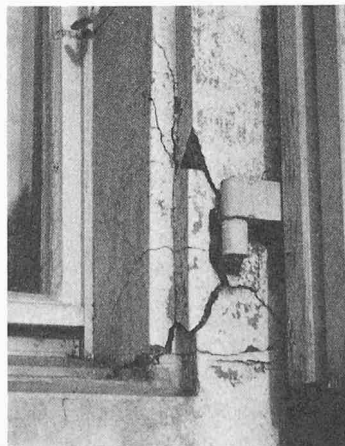
Bild 1. «Klassischer» Baufehler: Fensterladen-Kloben wurden mit einem Baugips-Portlandzement-Gemisch rd. 1:1 in Kunststein eingegossen. Nach etwa zwei Jahren wurde der Kunststein wie von einer Sprengladung auseinandergerissen und muss wie alle übrigen an der Wetterseite dieses Neubaus ersetzt werden

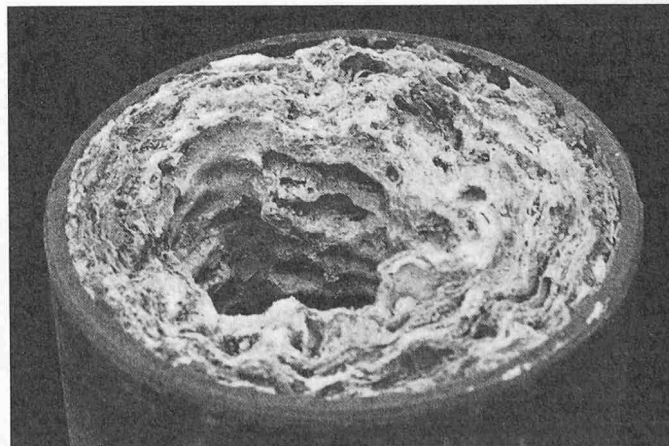
Eine zurzeit sehr häufige Erscheinung ist die *Verstopfung von Ablaufrohren an neuen Flachdächern*, welche mit Zementplatten oder Beton abgedeckt sind. Diese Dächer sind oft so konstruiert, dass das Regenwasser nicht restlos ablaufen kann, sondern in oder unter den zementgebundenen Belägen lange stehen bleibt und dabei je nach Porosität der letzteren erhebliche Mengen an Calciumhydroxyd aus dem in ihnen enthaltenen Zement auslaugen kann. Gelangt nun dieses stark alkalische «Betsickerwasser» in die Ablaufrohre, so wird das gelöste Kalkhydrat durch die hier stattfindende Aufnahme von Luftkohlenensäure als schwerlösliches Calciumkarbonat ausgeschieden und krustenförmig angelagert, wobei oft auch Staub und feine Sandteilchen eingeschlossen werden. So bilden sich in den Rohren, besonders in den obersten Teilen derselben, «*Kalksinterkrusten*», die fest am Metall anhaften, immer dicker werden und schliesslich die Abläufe fast oder ganz verstopfen (Bild 2). Wenn

die zementgebundenen Dachbeläge relativ dicht sind, klingt die Kalkauslaugung aus letzteren und damit auch die «Versinterung» der Rohre im Verlauf einiger Monate von selbst ab. Sind sie aber stark porös, so kann die Verkrustung jahrelang fortschreiten, auch wenn die betreffenden Rohre wiederholt gereinigt oder gar ersetzt wurden.

Bild 2. Starke Kalksinter-Einlagerung im Ablaufrohr eines Flachdaches mit Zementplattenbelag. Das Rohr ist fast vollständig verstopft und musste ersetzt werden. Solche Schäden sind zu vermeiden, wenn entweder die Dachkonstruktion einen besseren Ablauf des Regenwassers ermöglicht, so dass die Platten nicht dauernd im Wasser liegen und ausgelaugt werden, oder dann die Platten aus so dichtem Beton bestehen, dass eine Kalkauslaugung nicht möglich ist

*Vermeiden lassen sich diese Schäden dadurch, dass entweder die Dachkonstruktion ein andauerndes Nassbleiben der Dachbeläge ausschliesst oder dann so dichte Zementplatten oder Betonelemente verlegt werden, die auch bei dauernder Wasserlagerung keine merkliche Kalkauslaugung erfahren.*

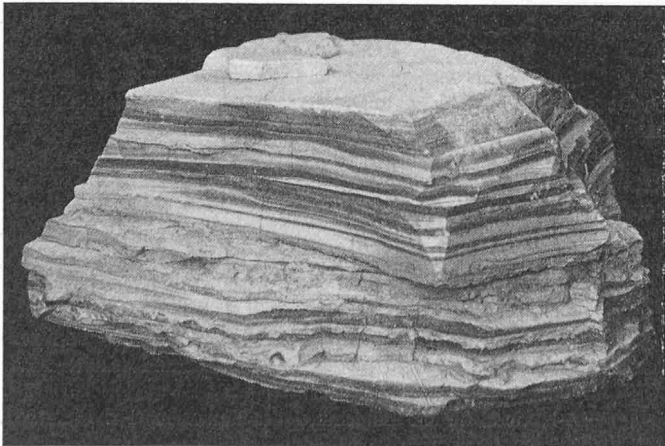
Betonmischmaschine auftraten, war ihre Entstehungsweise unschwer zu erkennen: *Das Waschwasser der Betonmaschine wurde jeweils in die nächstliegende Kanalisation eingeleitet* und lagerte in den fast horizontal liegenden Zementrohren, dank der hier nur noch geringen Fließgeschwindigkeit, seine festen Anteile, also Zement und feine Sandteilchen, ab. Zugleich erfolgte eine Entmischung nach Korngrösse, wonach der locker eingelagerte Zementschlamm langsam aber sehr intensiv hydratisierte und sich verfestigte. An der Anzahl der oft sehr deutlich erkennbaren Einzelschichten dieser Ablagerungen lässt sich denn auch (ähnlich den Jahrringen eines Baumes) die Zahl der einzelnen Reinigungen der Betonmaschine abzählen (siehe auch Bild 3).

In den meisten Fällen hatte die betreffende Bauunternehmung keine Ahnung von dem Schaden, den sie in den oft ganz neu erstellten Kanalisationsleitungen anrichtete, denn das eingeleitete Waschwasser sah ja wie normaler Gesteinsschlamm aus. Nur hatte man übersehen, dass dieser «Schlamm» vorwiegend aus einem stark hydraulischen Bindemittel, eben PC, besteht.

Bild 3. Zementschlamm-Ablagerung (Bruchstück) aus einer Kanalisation. Die Schichten entsprechen den einzelnen Zementschlamm-Nachschüben von jedem Auswaschen der Betonmischmaschine. Beim Trocknen der Masse entstehen Schwindrisse, besonders in den weissen, feinkörnigen und sehr stark hydratisierten Partien

Auch diese Schäden lassen sich sehr einfach vermeiden: *Betonmaschinen-Waschwasser darf nie in Kanalisationen eingeleitet werden, es gehört in eine kleine improvisierte Sickergrube!*

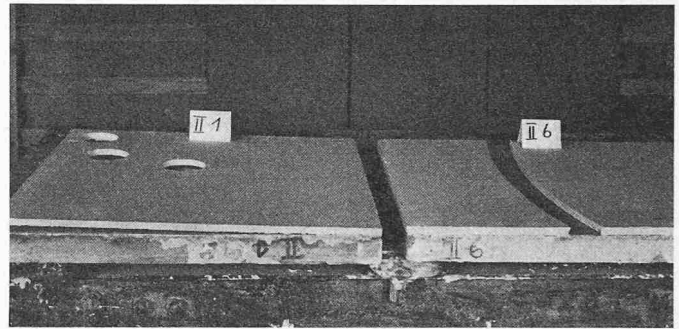
Bild 4. Weissputz-Haftversuche an glatten (ungeöhlten) Betonplatten. Reiner Weissputz (Gipsmörtel) haftet weder an trockenem noch an feuchtem Beton und löst sich von selbst wieder ab

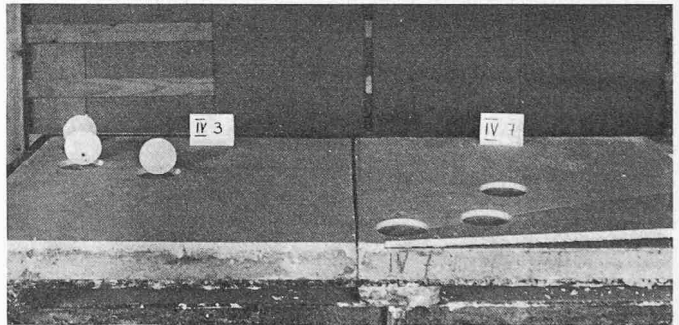
Bild 5. Ähnlicher Haftversuch wie in Bild 4 von Weissputz mit PVA-«Binder»-Zusatz nach Gebrauchsvorschrift. Bei diesem Produkt erfolgte Ablösung des Putzes bei geringster Beanspruchung

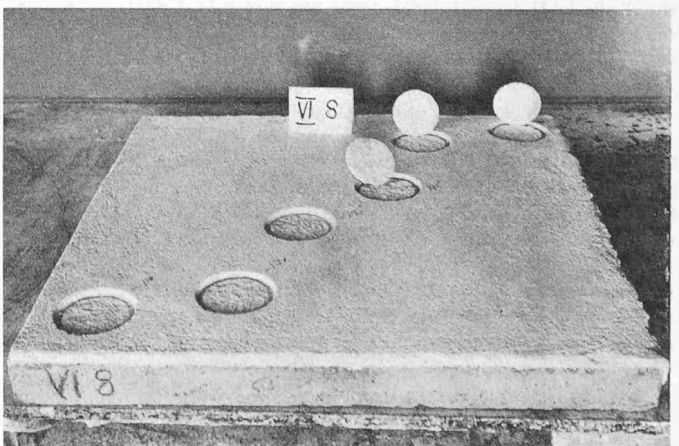
Bild 6. Haftversuch mit Fertigputzmischung: Vorzügliche Haftung. Beim Zugversuch erfolgt der Bruch in der Putzmasse, d. h. die Haftung am Beton ist stärker als die Kohäsion des Putzmörtels auch nach nochmaliger starker Durchfeuchtung

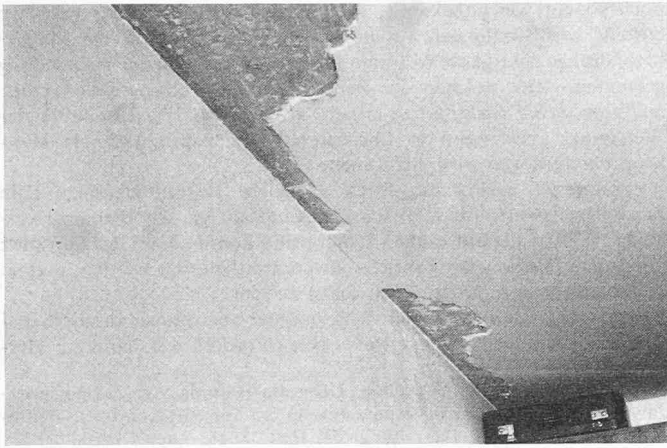
Bild 7. Ablösungen an einem Deckenputz aus bewährter Fertigputzmischung vom Beton längs der Wandoberkante. Ursache: die teilweise, besonders längs der Wand noch feuchte Decke wurde mit Lack «isoliert», die Wand mit abwaschbarer, also ebenfalls wasserdichter Tapete verkleidet. Die eingeschlossene Feuchtigkeit konnte nicht verdunsten und führte beim Heizen des Hauses durch Dampfblasenbildung zur Ablösung des Putzes dort, wo am meisten Feuchtigkeit eingeschlossen war: längs den Wandkanten. An den übrigen Teilen der Decke hält der Verputz ausgezeichnet

Nun schien das Problem endgültig gelöst zu sein, doch war die Rechnung zwar nicht ohne den Wirt, aber ohne den Maler gemacht. In allerletzter Zeit zeigten sich nämlich sogar an den ausdrücklich durch die EMPA empfohlenen, mit bewährten Fertigputzmischungen hergestellten Deckenverkleidungen Ablösungsschäden. Nur boten diese ein ganz anderes Bild als etwa bei den PVA-Binderweissputzdecken, wo die Schäden stets in den mittleren Teilen der Decken einsetzten und von hier aus grossflächige, oft die ganze Decke erfassende Ablösungen erfolgten. Bei den Schäden an den Fertigputzdecken traten dagegen nur streifenförmige, meist entlang den Wänden verlaufende Ablösungen auf, während die mittleren Deckenpartien völlig intakt waren. Die Prüfung einer ganzen Reihe solcher Schäden ergab dann, dass sie nur dort auftraten, wo der betreffende Verputz mit einem wasserdichten Isolieranstrich versehen war. Zudem liess sich feststellen, dass diese Ablösungen, deren erstes Stadium sich stets in einer blasenförmigen Aufwölbung des Putzes längs gewisser Wände äusserte, immer etwa mit dem Zeitpunkt der Inbetriebsetzung der Heizung des

Neubaus zusammenfielen. Ihre Ursache liegt also auf der Hand: wo der Deckenbeton noch relativ viel Feuchtigkeit enthielt (vor allem längs der Zwischenwände) und diese dank des wasserdichten Anstrichs nicht rasch genug entweichen konnte, bildeten sich beim Erwärmen des Neubaus Dampfblasen, die den Deckenputz mitsamt dem Isolieranstrich vom Beton absprengten (siehe Bild 7). Daraus ergibt sich, dass nicht genügend ausgetrocknete Decken auf keinen Fall mit wasserdichten Anstrichen versehen werden dürfen, denn Feuchtigkeit lässt sich bekanntlich nicht «einsperren». Entweder bilden sich Risse im Anstrich oder dann wird die ganze Verkleidung an der schwächsten Stelle abgesprengt. Wenn der normale und dank seiner hohen Porosität viel hygienischere Leimfarbenstrich (Blancfix) infolge noch ungenügender Austrocknung der Decke nicht fleckenlos ausfällt, ist es viel besser, diesen provisorischen Anstrich zu einem späteren Zeitpunkt, wenn alles gut trocken ist, zu erneuern, als eine Ablösung des Deckenputzes zu riskieren.

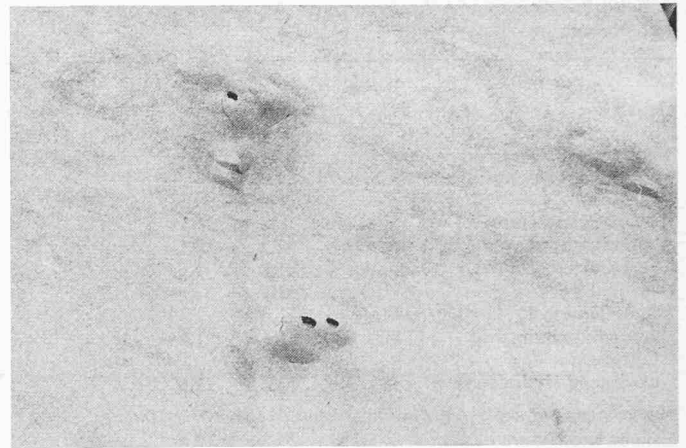
Bild 8. Blasenbildung an der Fassade eines neuen Miethauses im Tessin, an welcher der Deckputz mit ungenügend gelöschtem, dolomitischem «Weisskalk» hergestellt wurde. Die Blasen entstanden etwa drei Jahre nach dem Verputzen, sie vermehren und vergrössern sich zusehends. Der ganze Putz muss erneuert werden, diesmal hoffentlich mit normengerechtem, echtem Weisskalk

Diese Schäden beschränken sich fast ausschliesslich auf Neubauten im Kanton Tessin, sie sind aber zurzeit derart häufig, dass von einer wahren Epidemie gesprochen werden muss. In unserem südlichen Kanton ist es üblich, Innen- und Aussenwände (Fassaden) mit Weisskalkabrieb zu verkleiden und diesen je nach Verhältnissen mit Kalk-, Leim- oder Dispersions-Farbanstrichen zu überziehen, ja gelegentlich, bei glatt gehaltener Verputzoberfläche, auch zu tapezieren. Seit etwa 4 Jahren zeigten sich nun vielfach an diesen Verputzen eigenartige Veränderungen, darin bestehend, dass sich zunächst Blasen von bis zu 50 cm Durchmesser bildeten, diese später aufrissen und dann schliesslich ganze Wandpartien abfielen (Bilder 8 bis 10).

Die gründliche Prüfung des Sachverhaltes ermöglichte es aber, Art und Ursache auch dieser Zerstörungen abzuklären. In allen Fällen konnte nachgewiesen werden, dass für diese Abriebputze anstelle von normalem echtem Weisskalk, für welchen die schweizerischen Bindemittelnormen<sup>4)</sup> einen Mindestgehalt an Calciumhydroxyd  $\text{Ca}(\text{OH})_2$  von 90% vorschreiben, ein gelöschter Dolomitkalk (ausländischer Provenienz) verwendet wurde.

Diese Schäden sind ein besonders krasses Beispiel für geringfügige Fahrlässigkeit mit sehr schlimmen Folgen für den Neubau! Einsparungen von sicher nur wenigen Franken an einem Sack dieses billigeren «Weisskalkes» haben nun Reparaturkosten von Zehntausenden von Franken, wenn nicht noch viel mehr, zur Folge. Eine einzige Normenprüfung dieses oder dieser unbekanntes Bindemittel hätte unfehlbar deren ungeeignete Zusammensetzung erwiesen, aber sie wurde nicht gemacht. Zu entschuldigen ist der Fehler höchstens damit, dass die Schäden erst lange Zeit nach der Verarbeitung des ungeeigneten Kalkes sichtbar wurden. Dennoch muss gesagt werden, dass in Anbetracht der hohen Anforderungen, die heute an das Baumaterial unserer Neubauten gestellt werden, *kein unbekanntes Bindemittel, vor allem keines ausländischer Herkunft, ungeprüft verwendet werden sollte*.

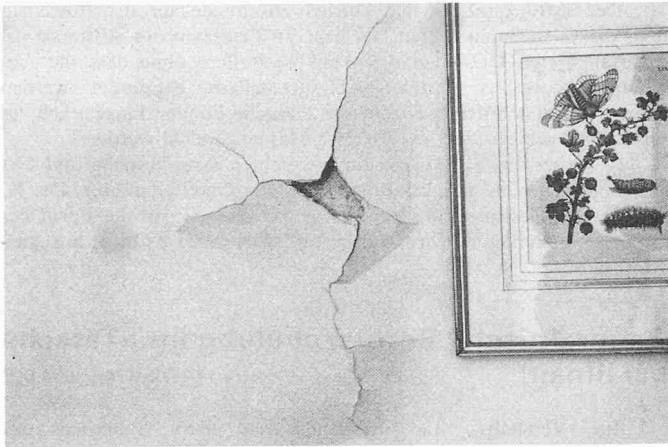
Bild 9. Durch «Magnesium-Treiben» völlig zerstörter Innenputz, mit Dispersionsfarbe gestrichen, in einer Tessiner Villa. Auch dieser Putz wurde mit ungenügend gelöschtem, dolomitischen «Weisskalk» hergestellt. Die Folgen sind eindrücklich: Blasenbildung, Aufreissen und Ablösen der ganzen Wandverkleidung

Begünstigt wird das «Treiben» solcher dolomitischer Weisskalk-Putze durch wasserfeste Anstriche (z. B. Dispersionsfarben), welche sowohl noch im Mauerwerk enthaltene Reste von Baufeuchtigkeit wie auch das bei der fortschreitenden Karbonatisierung des Kalkhydrates freiwerdende Wasser im Putz zurückhalten.

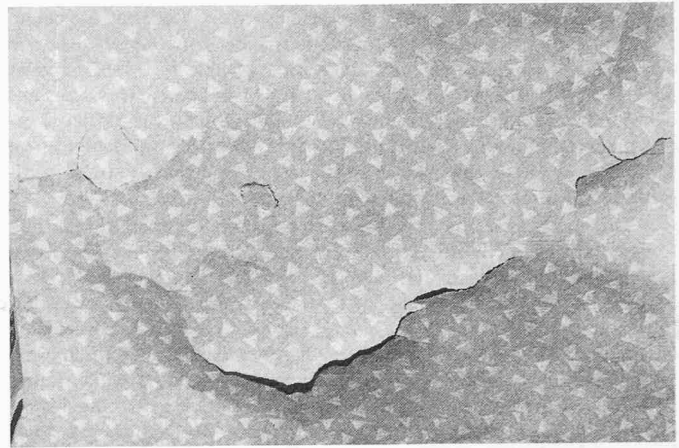
Bild 10. Ähnlicher Schaden wie in Bild 9 an einer tapezierten Wand, deren Verputz mit dolomitischem «Weisskalk» als Bindemittel ausgeführt wurde. Die abwaschbare, d. h. wasserdichte Tapete beschleunigte das «Magnesium-Treiben» durch Zurückhalten der Baufeuchtigkeit

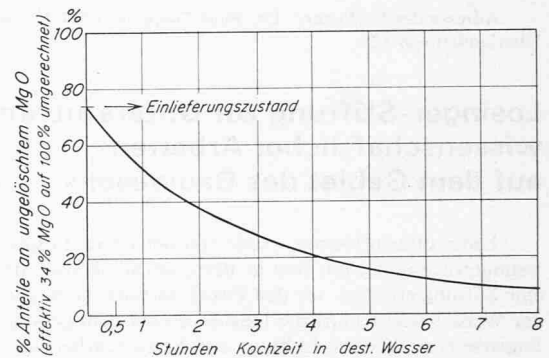
Dies lässt sich z. B. durch einen «Nachlöschversuch» solcher Dolomitskalke leicht nachweisen: Proben von je 20 g des oben angeführten Kalkes Nr. 2 wurden während 0,5, 2 und 8 Stunden in destilliertem Wasser gekocht (nachgelöscht), dann getrocknet und in jeder Probe durch Bestimmung des Hydratwassergehaltes 110 °–400 °C deren Gehalt an Magnesiumhydroxyd ermittelt. Die Ergebnisse, im Diagramm Bild 11 dargestellt, zeigen, dass erst nach einer Löschdauer von 8 Stunden in kochendem Wasser das Magnesiumoxyd nahezu ganz gelöscht ist.

Bild 11. Hydratationsgeschwindigkeit des MgO-Anteils eines ungenügend gelöschten dolomitischen Weisskalkes in siedendem Wasser
