Artikel: Über neuartige "chemische" Bauschäden
Autor: Esenwein, Paul
DOI: <https://doi.org/10.5169/seals-70000>

Von Dr. P. Esenwein, EMPA, Dübendorf ZH

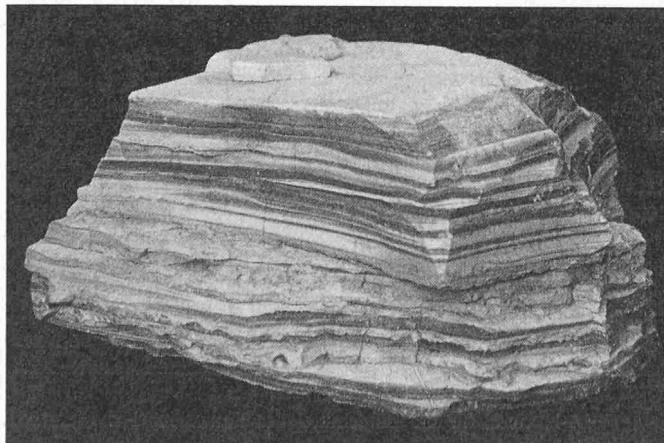
Betonmischmaschine auftraten, war ihre Entstehungsweise unschwer zu erkennen: *Das Waschwasser der Betonmaschine wurde jeweils in die nächstliegende Kanalisation eingeleitet* und lagerte in den fast horizontal liegenden Zementrohren, dank der hier nur noch geringen Fliessgeschwindigkeit, seine festen Anteile, also Zement und feine Sandteilchen, ab. Zugleich erfolgte eine Entmischung nach Korngrösse, wonach der locker eingelagerte Zementschlamm langsam aber sehr intensiv hydratisierte und sich verfestigte. An der Anzahl der oft sehr deutlich erkennbaren Einzelschichten dieser Ablagerungen lässt sich denn auch (ähnlich den Jahrringen eines Baumes) die Zahl der einzelnen Reinigungen der Betonmaschine abzählen (siehe auch Bild 3).

Bild 3. Zementschlamm-Ablagerung (Bruchstück) aus einer Kanalisation. Die Schichten entsprechen den einzelnen Zementschlamm-Nachschüben von jedem Auswaschen der Betonmischmaschine. Beim Trocknen der Masse entstehen Schwindrisse, besonders in den weisslichen, feinkörnigen und sehr stark hydratisierten Partien

Auch diese Schäden lassen sich sehr einfach vermeiden: *Betonmaschinen-Waschwasser darf nie in Kanalisationen eingeleitet werden, es gehört in eine kleine improvisierte Sickergrube!*

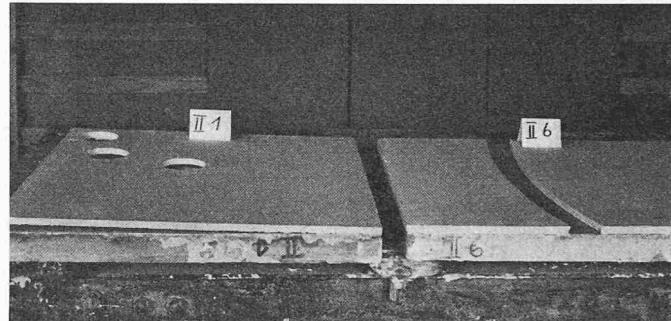
Bild 4. Weissputz-Haftversuche an glatten (ungeölten) Betonplatten. Reiner Weissputz (Gipsmörtel) hält weder an trockenem noch an feuchtem Beton und löst sich von selbst wieder ab

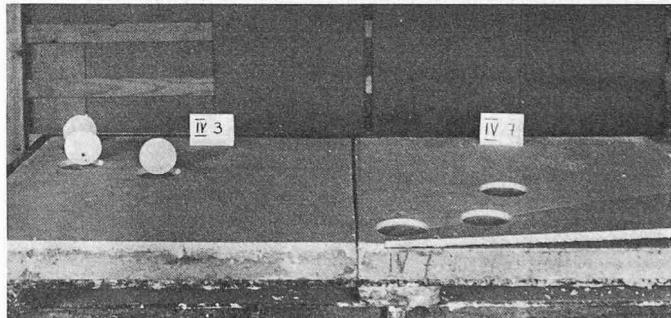
Bild 5. Ähnlicher Haftversuch wie in Bild 4 von Weissputz mit PVA-«Binder»-Zusatz nach Gebrauchsvorschrift. Bei diesem Produkt erfolgte Ablösung des Putzes bei geringster Beanspruchung

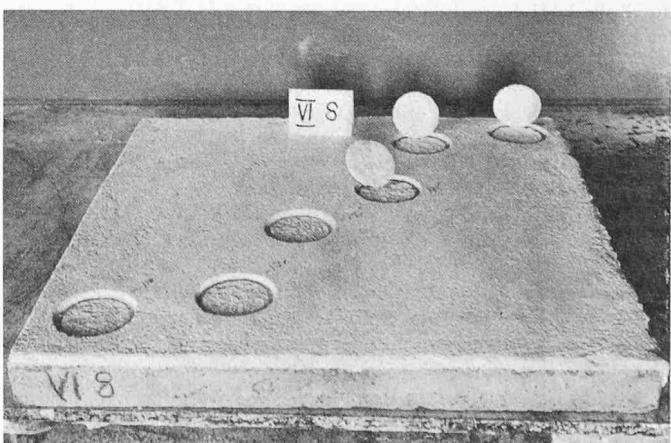
Bild 6. Haftversuch mit Fertigputzmischung: Vorzügliche Haftung. Beim Zugversuch erfolgt der Bruch in der Putzmasse, d. h. die Haftung am Beton ist stärker als die Kohäsion des Putzmörtels auch nach nochmaliger starker Durchfeuchtung

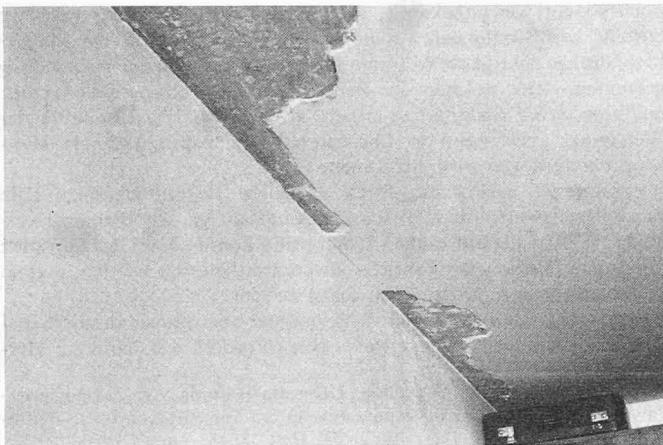
Bild 7. Ablösungen an einem Deckenputz aus bewährter Fertigputzmischung vom Beton längs der Wandoberkante. Ursache: die teilweise, besonders längs der Wand noch feuchte Decke wurde mit Lack «isoliert», die Wand mit abwaschbarer, also ebenfalls wasserdichter Tapete verkleidet. Die eingeschlossene Feuchtigkeit konnte nicht verdunsten und führte beim Heizen des Hauses durch Dampfblasenbildung zur Ablösung des Putzes dort, wo am meisten Feuchtigkeit eingeschlossen war: längs den Wandkanten. An den übrigen Teilen der Decke hält der Verputz ausgezeichnet

Neubaus zusammenfielen. Ihre Ursache liegt also auf der Hand: wo der Deckenbeton noch relativ viel Feuchtigkeit enthielt (vor allem längs der Zwischenwände) und diese dank des wasserdichten Anstrichs nicht rasch genug entweichen konnte, bildeten sich beim Erwärmen des Neubaus *Dampfblasen*, die den Deckenputz mitsamt dem Isolieranstrich vom Beton absprengten (siehe Bild 7). Daraus ergibt sich, dass *nicht genügend ausgetrocknete Decken auf keinen Fall mit wasserdichten Anstrichen versehen werden dürfen*, denn Feuchtigkeit lässt sich bekanntlich nicht «einsperren». Entweder bilden sich Risse im Anstrich oder dann wird die ganze Verkleidung an der schwächsten Stelle abgesprengt. Wenn der normale und dank seiner hohen Porosität viel hygienischere Leimfarbanstrich (Blancfix) infolge noch ungenügender Austrocknung der Decke nicht fleckenlos ausfällt, ist es viel besser, diesen provisorischen Anstrich zu einem späteren Zeitpunkt, wenn alles gut trocken ist, zu erneuern, als eine Ablösung des Deckenputzes zu riskieren.

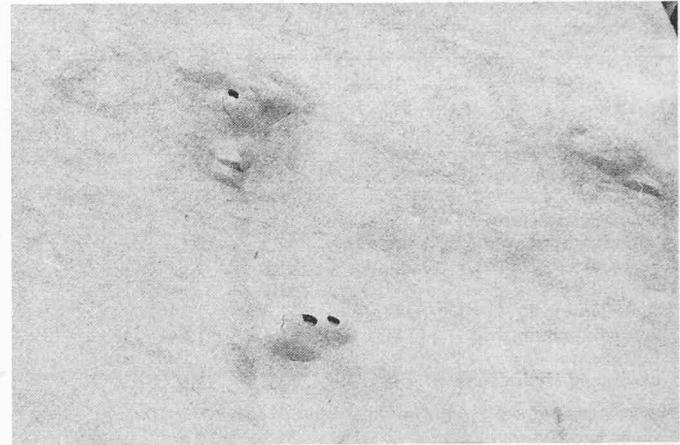
Bild 8. Blasenbildung an der Fassade eines neuen Miethauses im Tessin, an welcher der Deckputz mit ungenügend gelöschtem, dolomitischem «Weisskalk» hergestellt wurde. Die Blasen entstanden etwa drei Jahre nach dem Verputzen, sie vermehren und vergrössern sich zusehends. Der ganze Putz muss erneuert werden, diesmal hoffentlich mit normengerechtem, echtem Weisskalk

Diese Schäden beschränken sich fast ausschliesslich auf Neubauten im *Kanton Tessin*, sie sind aber zurzeit derart häufig, dass von einer wahren Epidemie gesprochen werden muss. In unserem südlichen Kanton ist es üblich, Innen- und Aussenwände (Fassaden) mit Weisskalkabrieb zu verkleiden und diesen je nach Verhältnissen mit Kalk-, Leim- oder Dispersions-Farbanstrichen zu überziehen, ja gelegentlich, bei glatt gehaltener Verputzoberfläche, auch zu tapetieren. Seit etwa 4 Jahren zeigten sich nun vielfach an diesen Verputzen eigenartige Veränderungen, darin bestehend, dass sich zunächst Blasen von bis zu 50 cm Durchmesser bildeten, diese später aufrissen und dann schliesslich ganze Wandpartien abfielen (Bilder 8 bis 10).

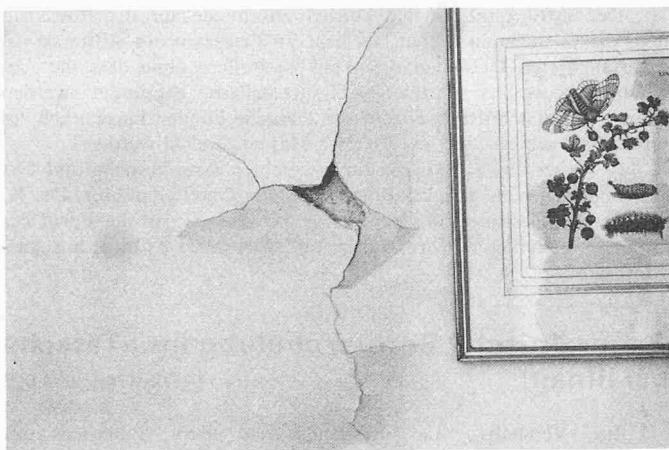
Bild 9. Durch «Magnesium-Treiben» völlig zerstörter Innenputz, mit Dispersionsfarbe gestrichen, in einer Tessiner Villa. Auch dieser Putz wurde mit ungenügend gelöschem, dolomitischen «Weisskalk» hergestellt. Die Folgen sind eindrücklich: Blasenbildung, Aufreissen und Ablösen der ganzen Wandverkleidung

Begünstigt wird das «Treiben» solcher dolomitischer Weisskalk-Putze durch wasserfeste Anstriche (z. B. Dispersionsfarben), welche sowohl noch im Mauerwerk enthaltende Reste von Baufeuchtigkeit wie auch das bei der fortschreitenden Karbonatisierung des Kalkhydrates freiwerdende Wasser im Putz zurückhalten.

Diese Schäden sind ein besonders krasses Beispiel für geringfügige Fahrlässigkeit mit sehr schlimmen Folgen für den Neubau! Einsparungen von sicher nur wenigen Franken an einem Sack dieses billigeren «Weisskalkes» haben nun Reparaturkosten von Zehntausenden von Franken, wenn nicht noch viel mehr, zur Folge. Eine einzige Normenprüfung dieses oder dieser unbekannten Bindemittel hätte unfehlbar deren ungeeignete Zusammensetzung erwiesen, aber sie wurde nicht gemacht. Zu entschuldigen ist der Fehler höchstens damit, dass die Schäden erst lange Zeit nach der Verarbeitung des ungeeigneten Kalkes sichtbar wurden. Dennoch muss gesagt werden, dass in Anbetracht der hohen Anforderungen, die heute an das Baumaterial unserer Neubauten gestellt werden, *kein unbekanntes Bindemittel, vor allem keines ausländischer Herkunft, ungeprüft verwendet werden sollte.*

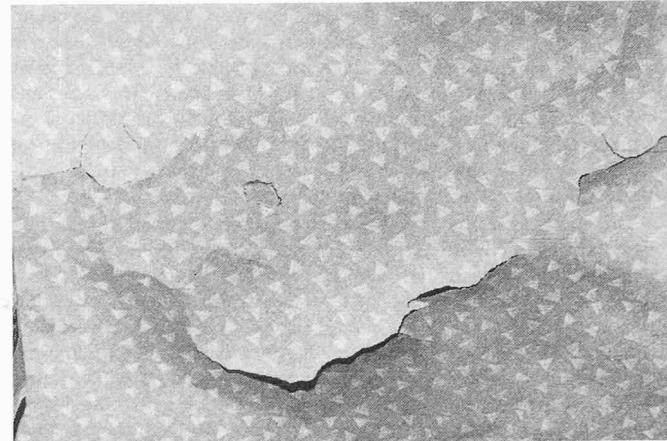
Bild 10. Ähnlicher Schaden wie in Bild 9 an einer tapzierten Wand, deren Verputz mit dolomitischen «Weisskalk» als Bindemittel ausgeführt wurde. Die abwaschbare, d. h. wasserdichte Tapete beschleunigte das «Magnesium-Treiben» durch Zurückhalten der Baufeuchtigkeit

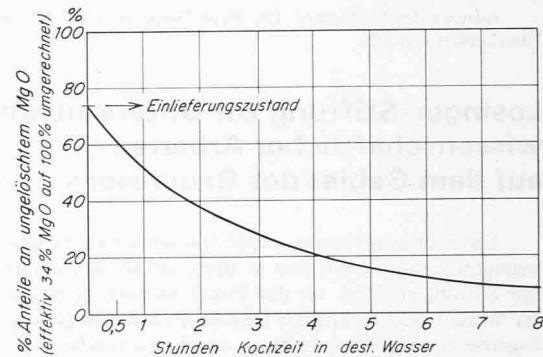
Dies lässt sich z. B. durch einen «Nachlöschenversuch» solcher Dolomitkalke leicht nachweisen: Proben von je 20 g des oben angeführten Kalkes Nr. 2 wurden während 0,5, 2 und 8 Stunden in destilliertem Wasser gekocht (nachgelöscht), dann getrocknet und in jeder Probe durch Bestimmung des Hydratwassergehaltes 110°–400 °C deren Gehalt an Magnesiumhydroxyd ermittelt. Die Ergebnisse, im Diagramm Bild 11 dargestellt, zeigen, dass erst nach einer Löschdauer von 8 Stunden in kochendem Wasser das Magnesiumoxyd nahezu ganz gelöscht ist.

Bild 11. Hydratationsgeschwindigkeit des MgO-Anteils eines ungenügend gelöschten dolomitischen Weisskalkes in siedendem Wasser
